COMUNE DI NICHELINO
SOPRINTENDENZA PER I BENI ARCHITETTONICI E PER IL PAESAGGIO DEL PIEMONTE
SOPRINTENDENZA PER I BENI STORICO-ARTISTICI E DEMOANTROPOLOGICI DEL PIEMONTE
CNA - POLITECNICO DI TORINO

IL RESTAURO DELLA CAPPELLA SAN ROCCO

PROGETTO E DIREZIONE LAVORI: PROF. ARCH. GIOVANNI BRINO

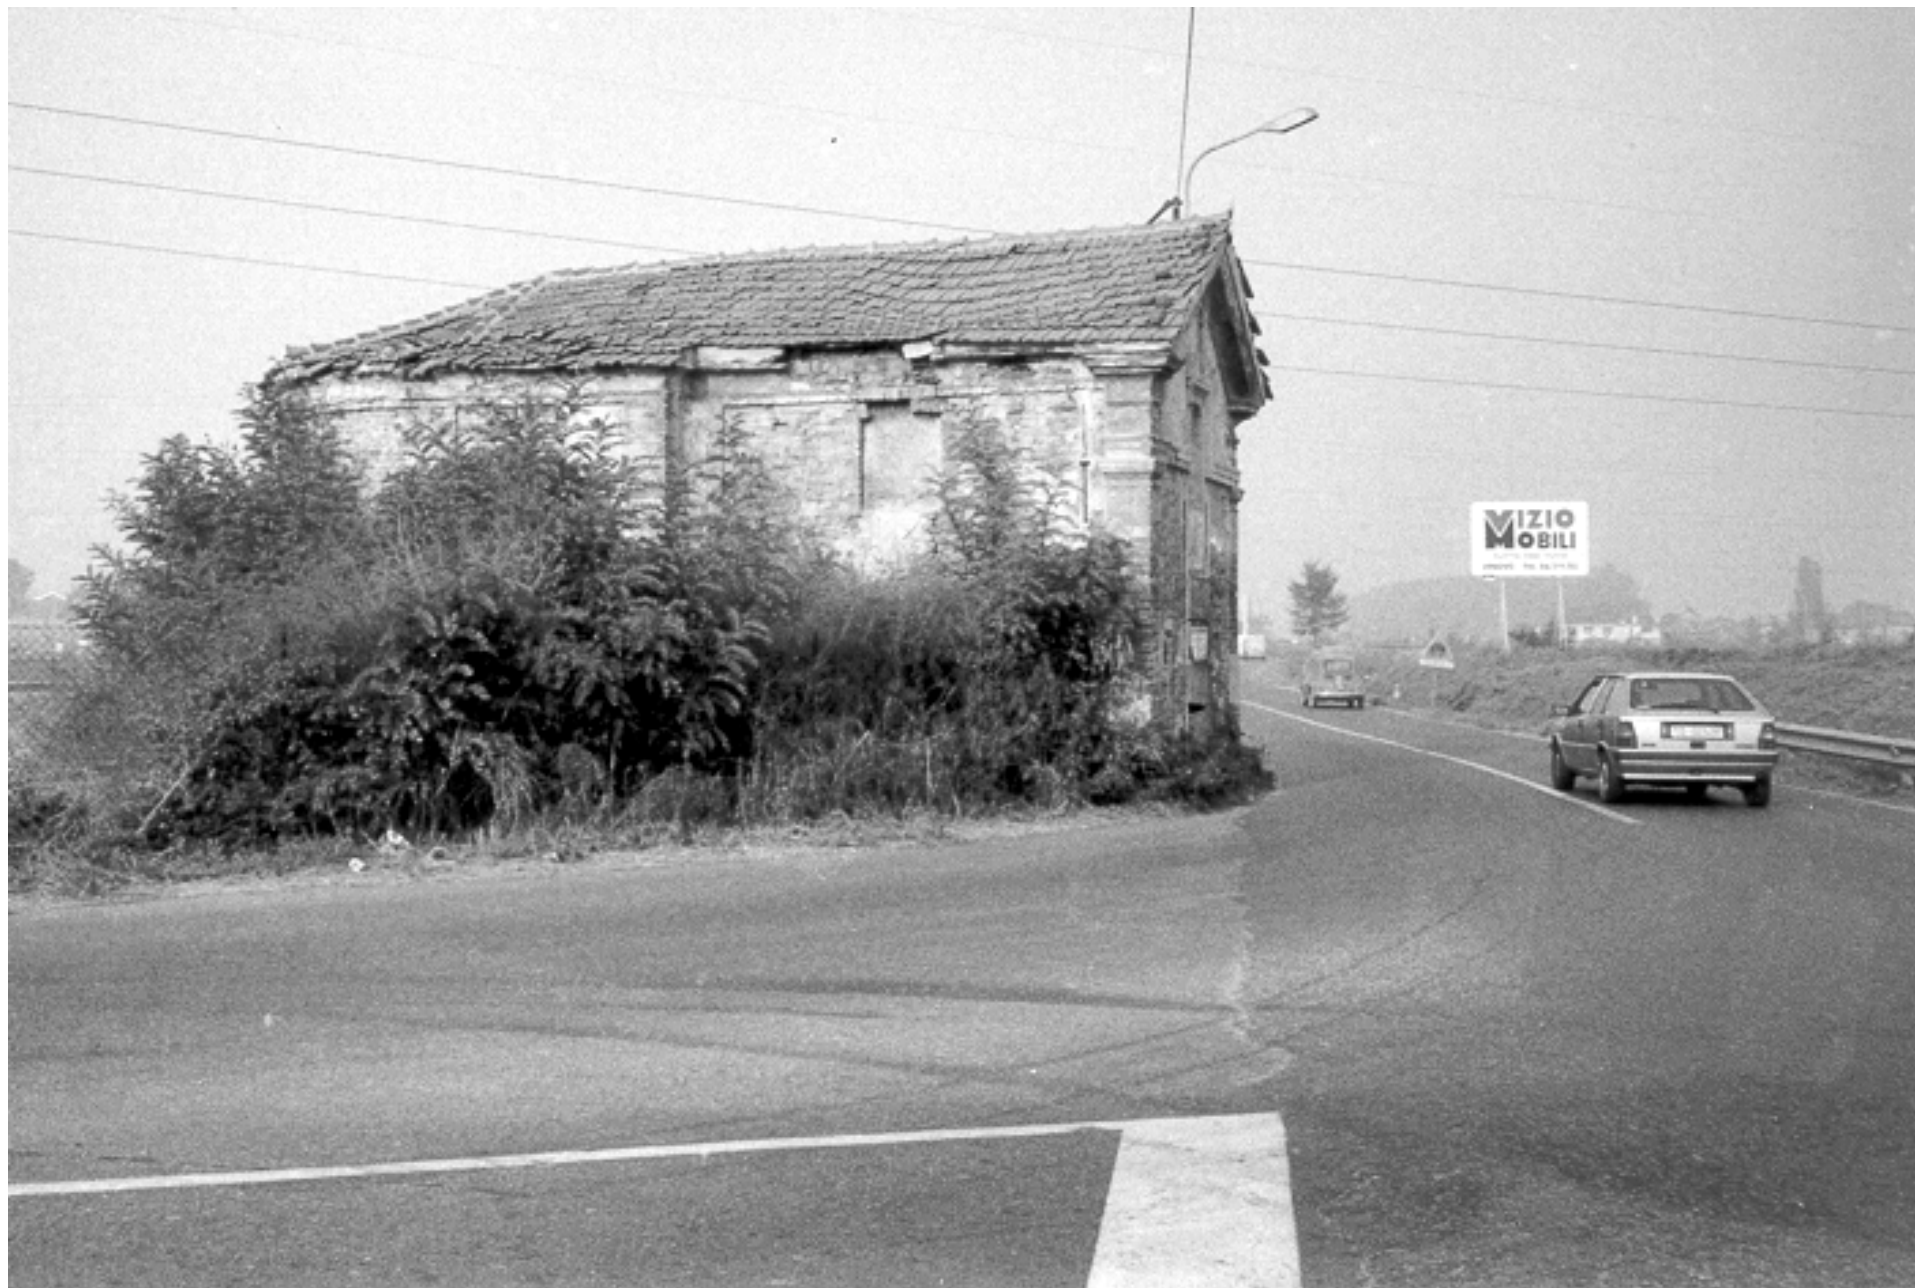
Vista laterale della Cappella in una foto del 1980

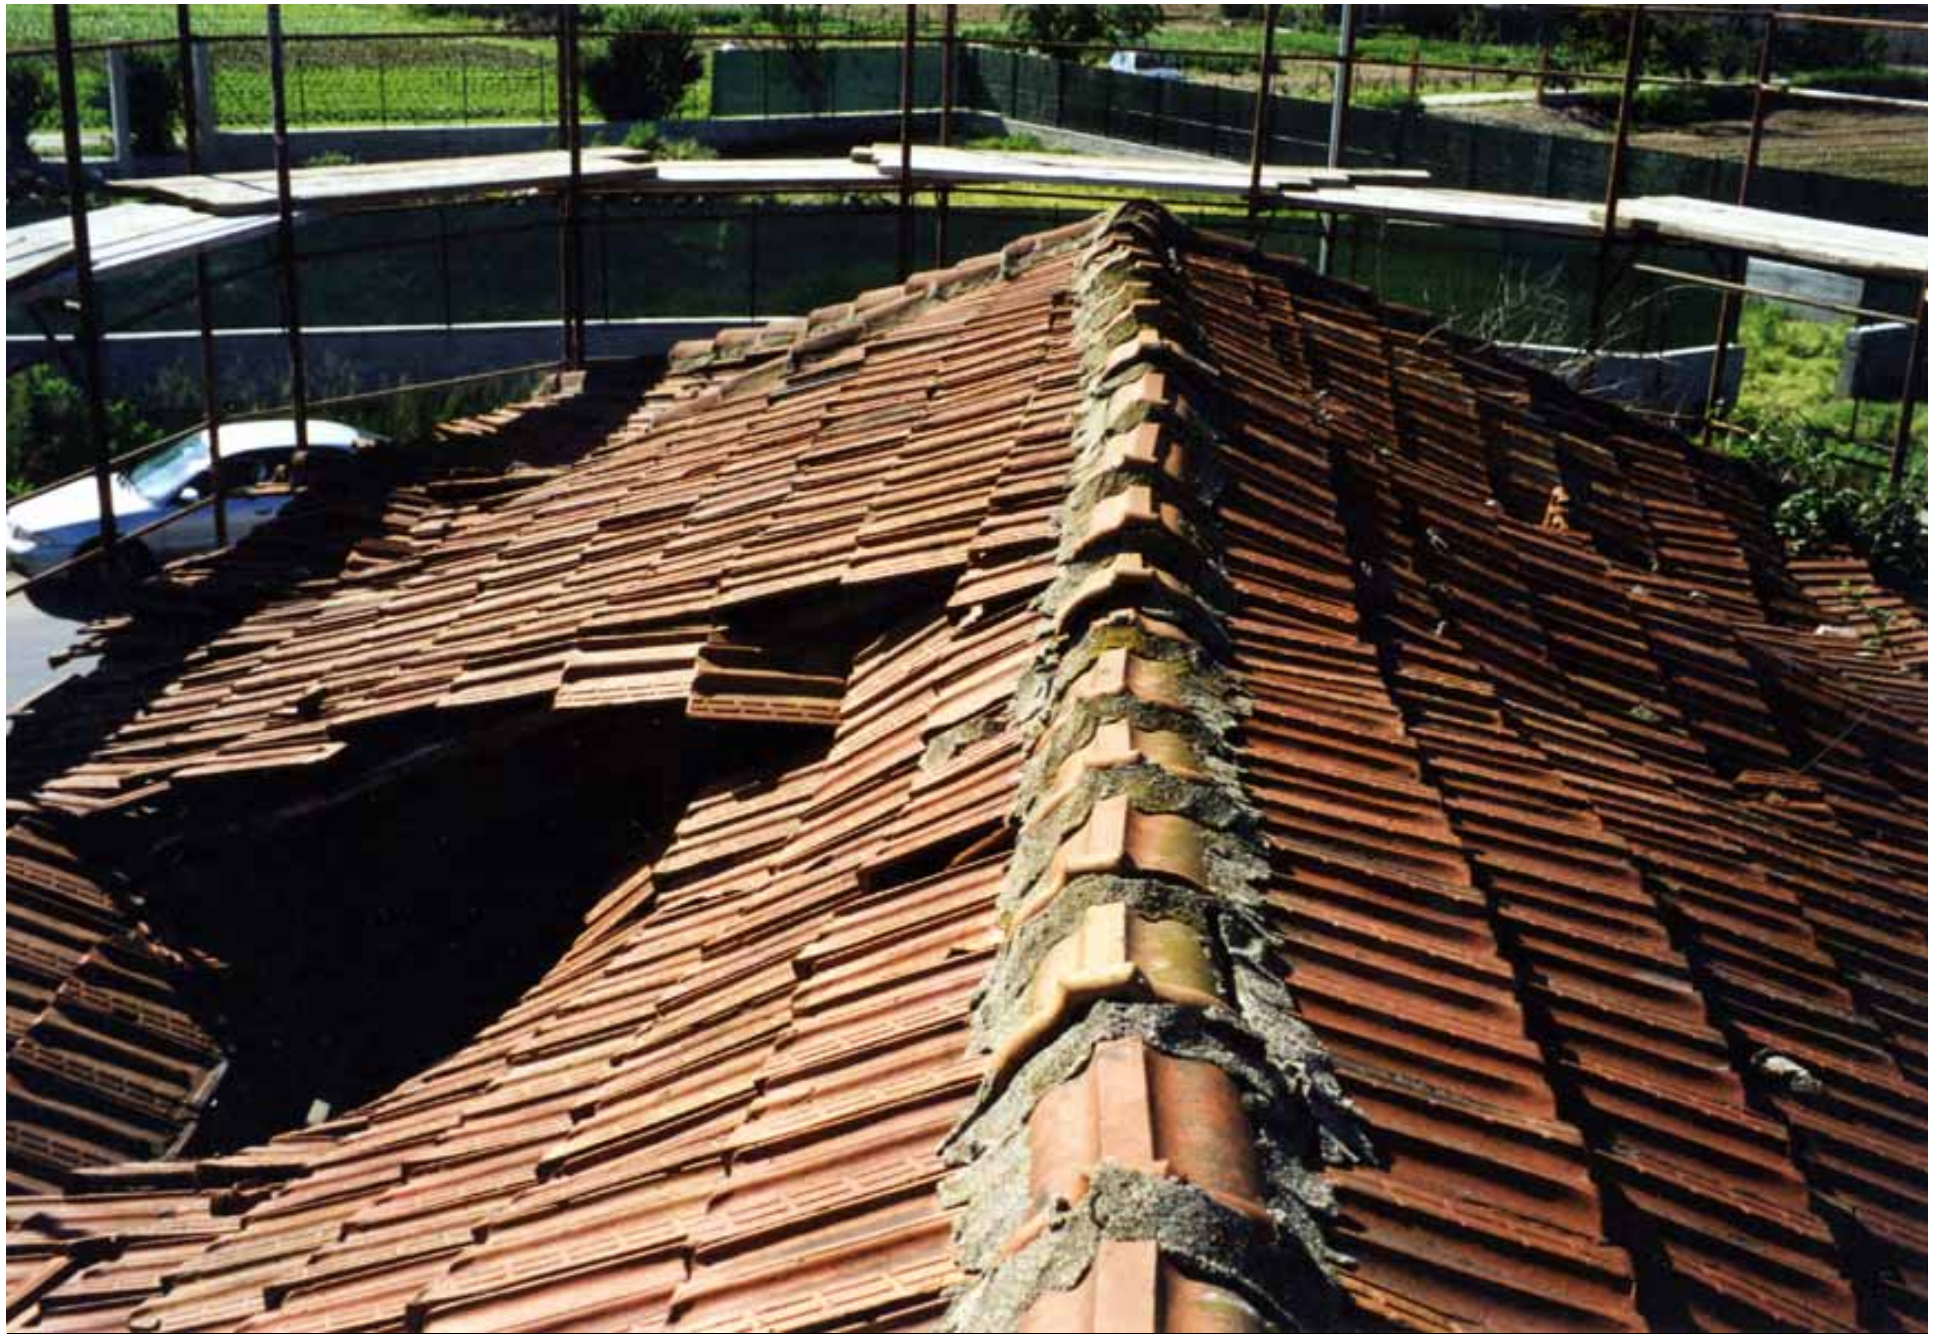
Stato di conservazione della copertura lato sud. prima del restauro

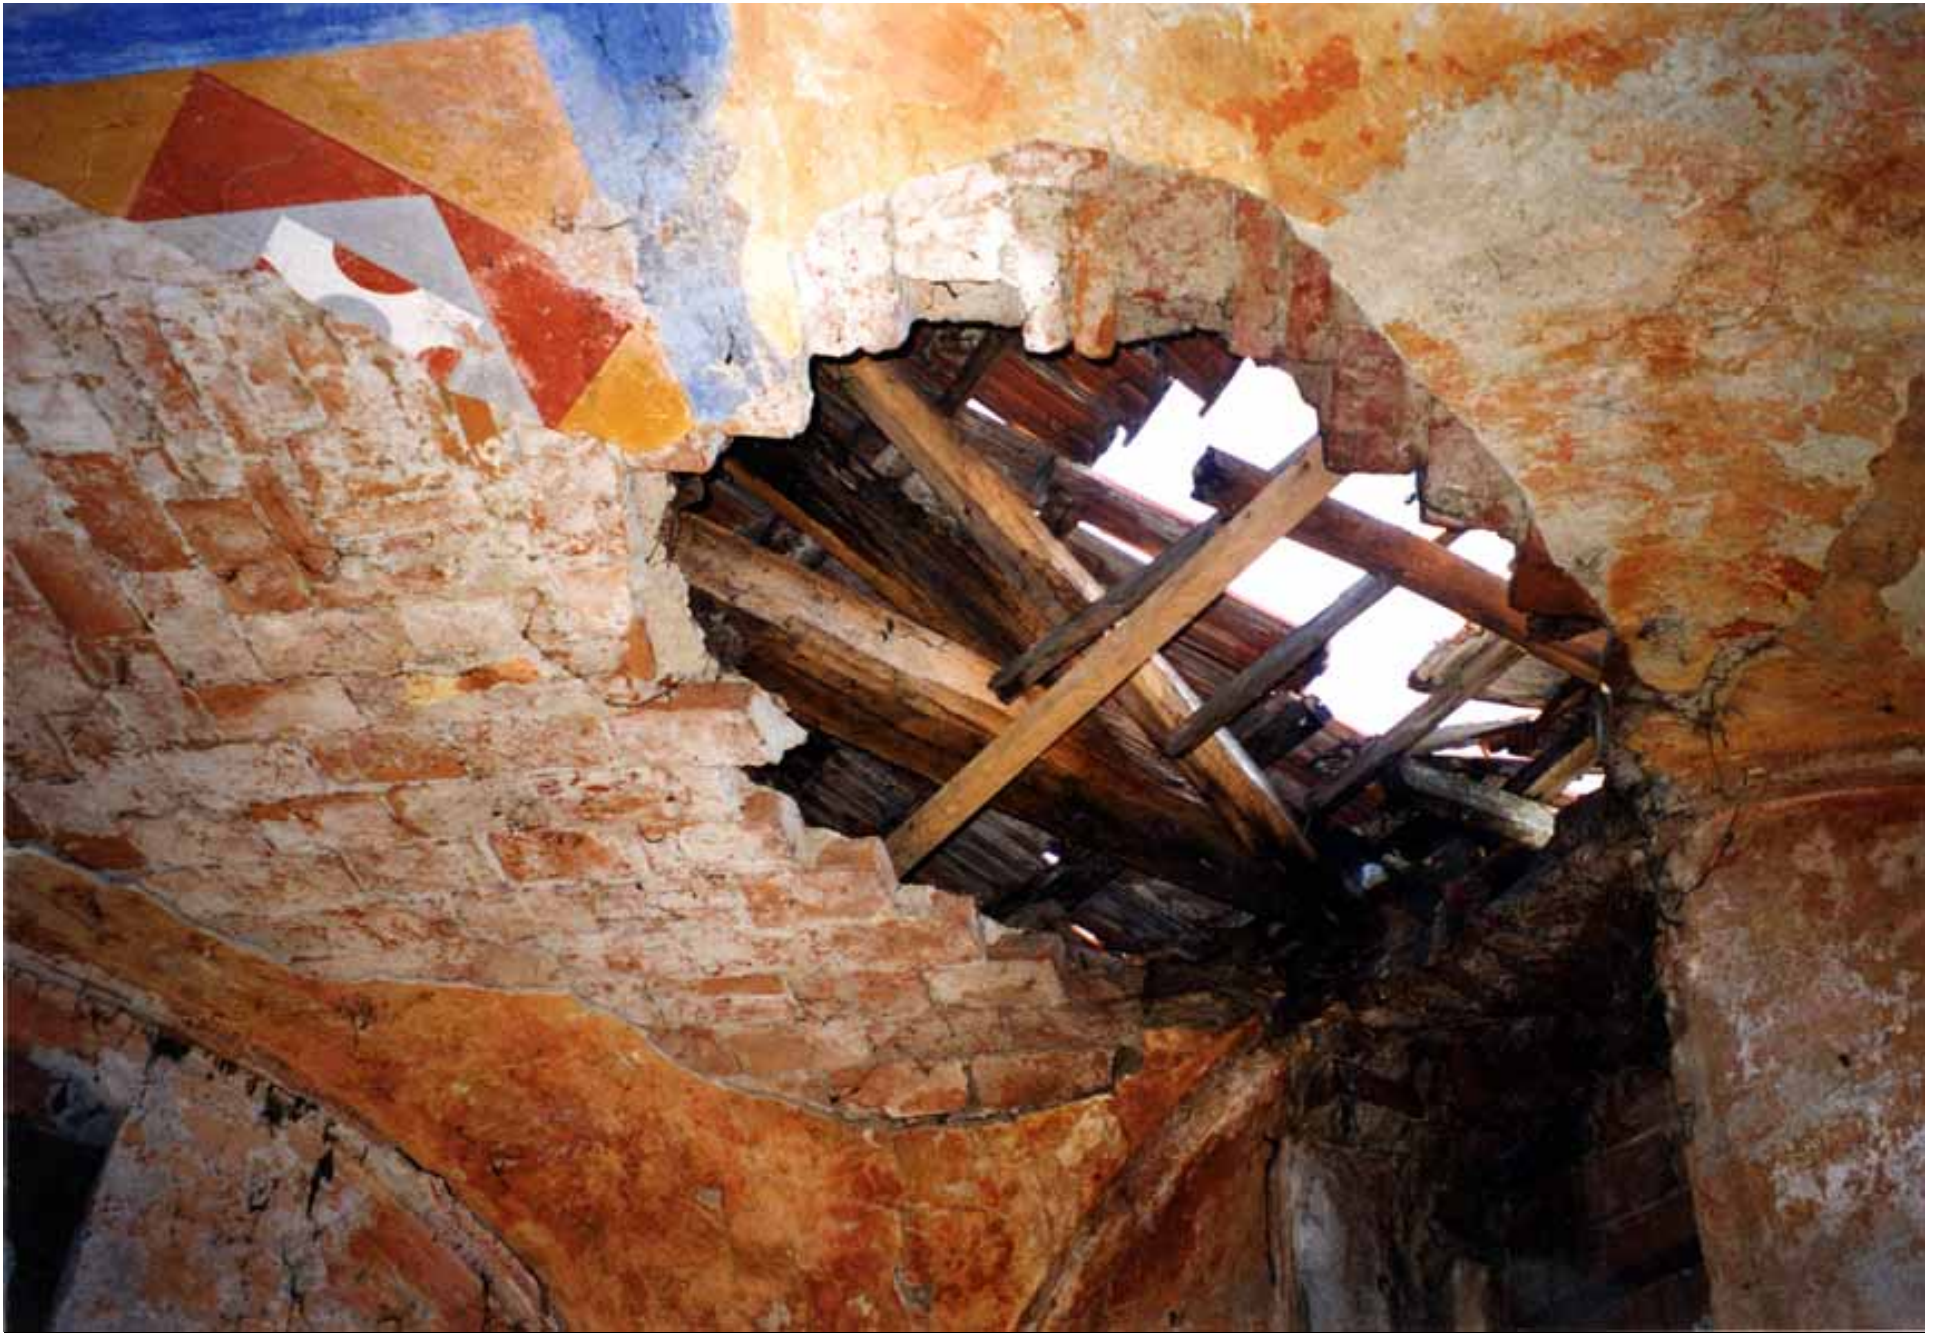
Particolare della volta crollata

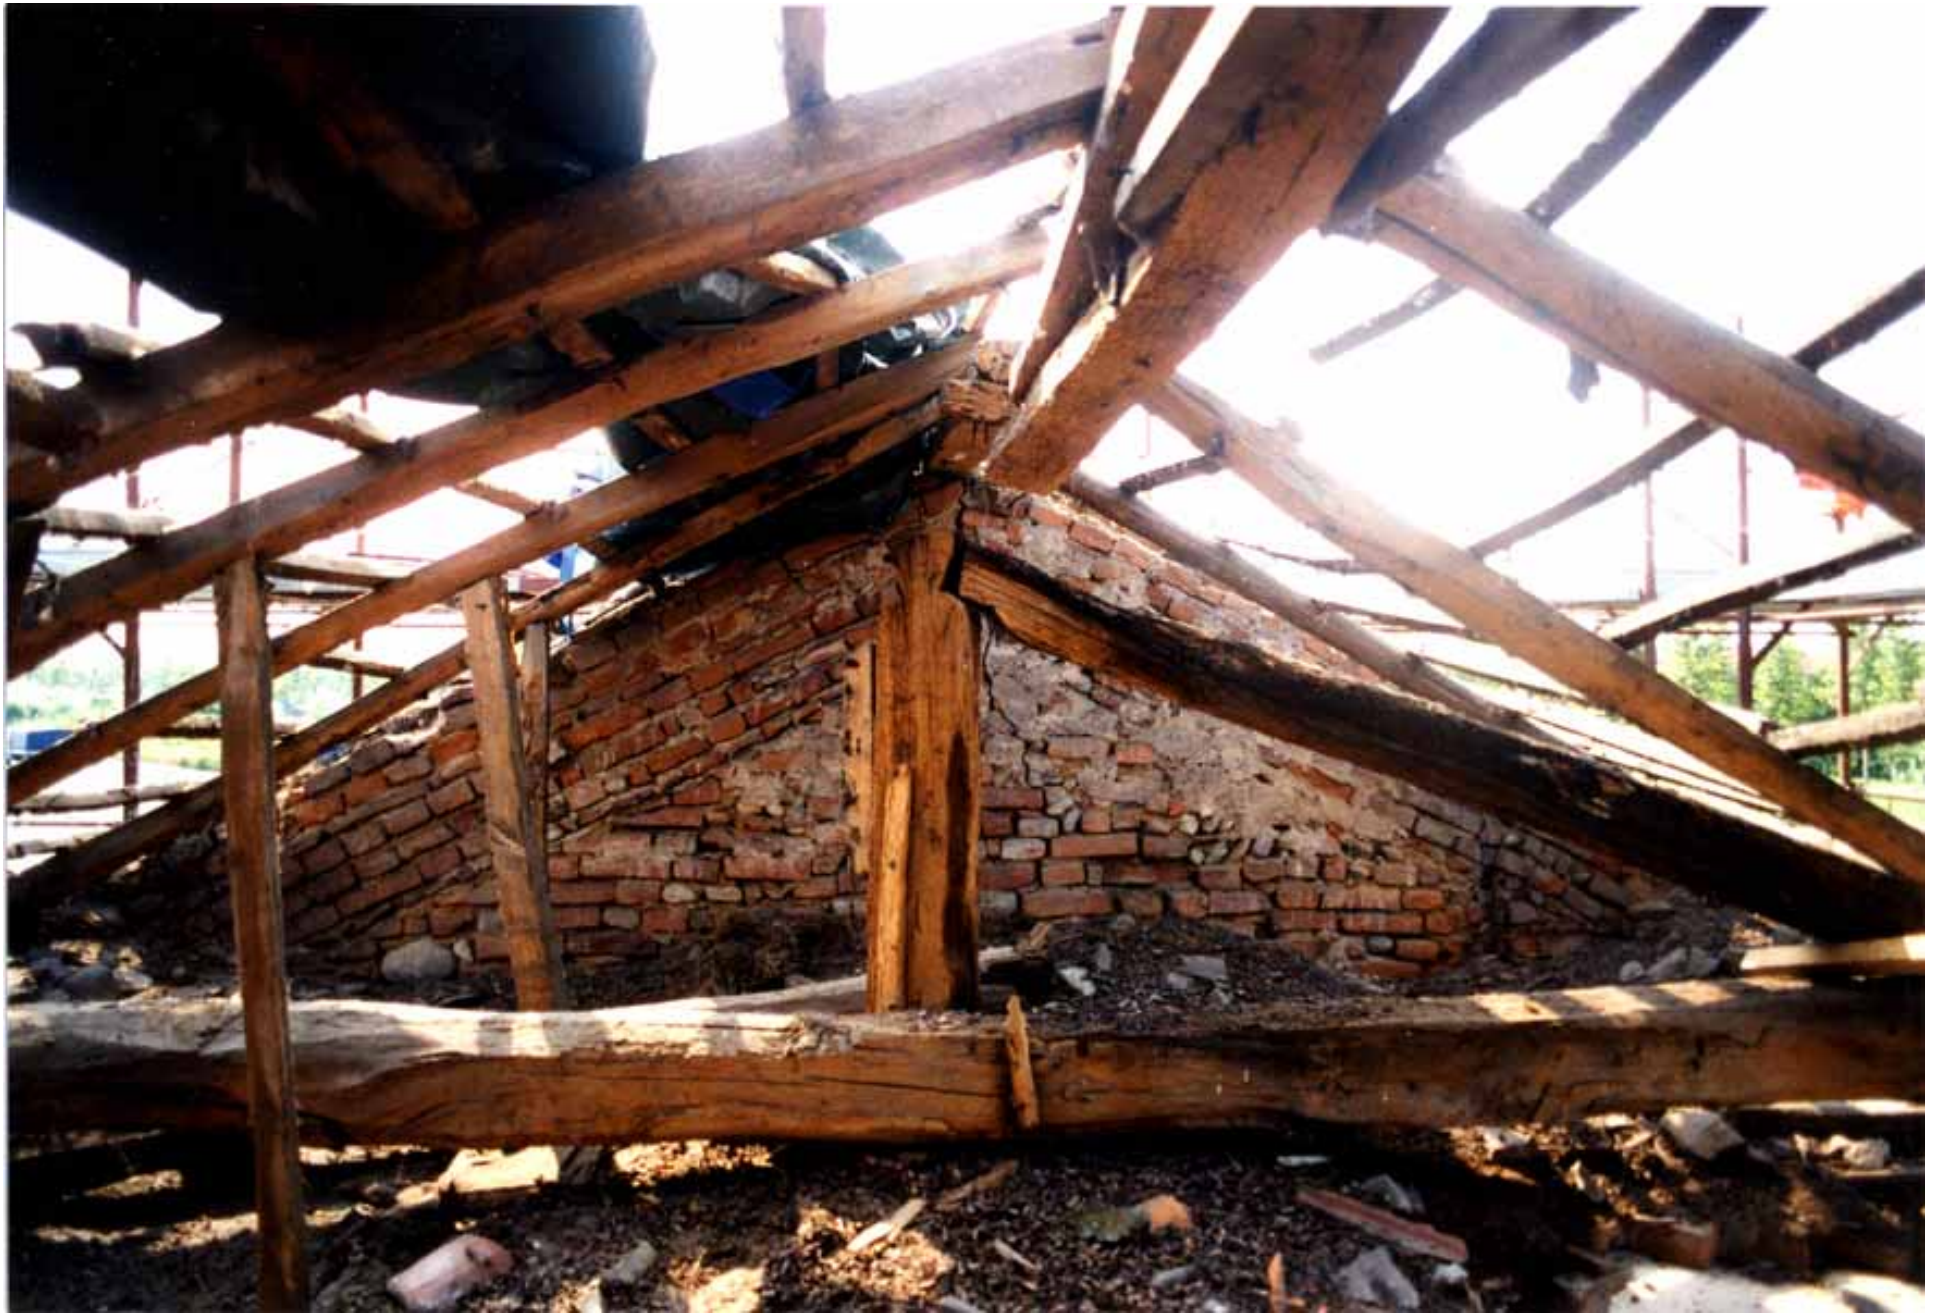
Stato di conservazione della carpenteria sopra la volta sfondata, lato abside

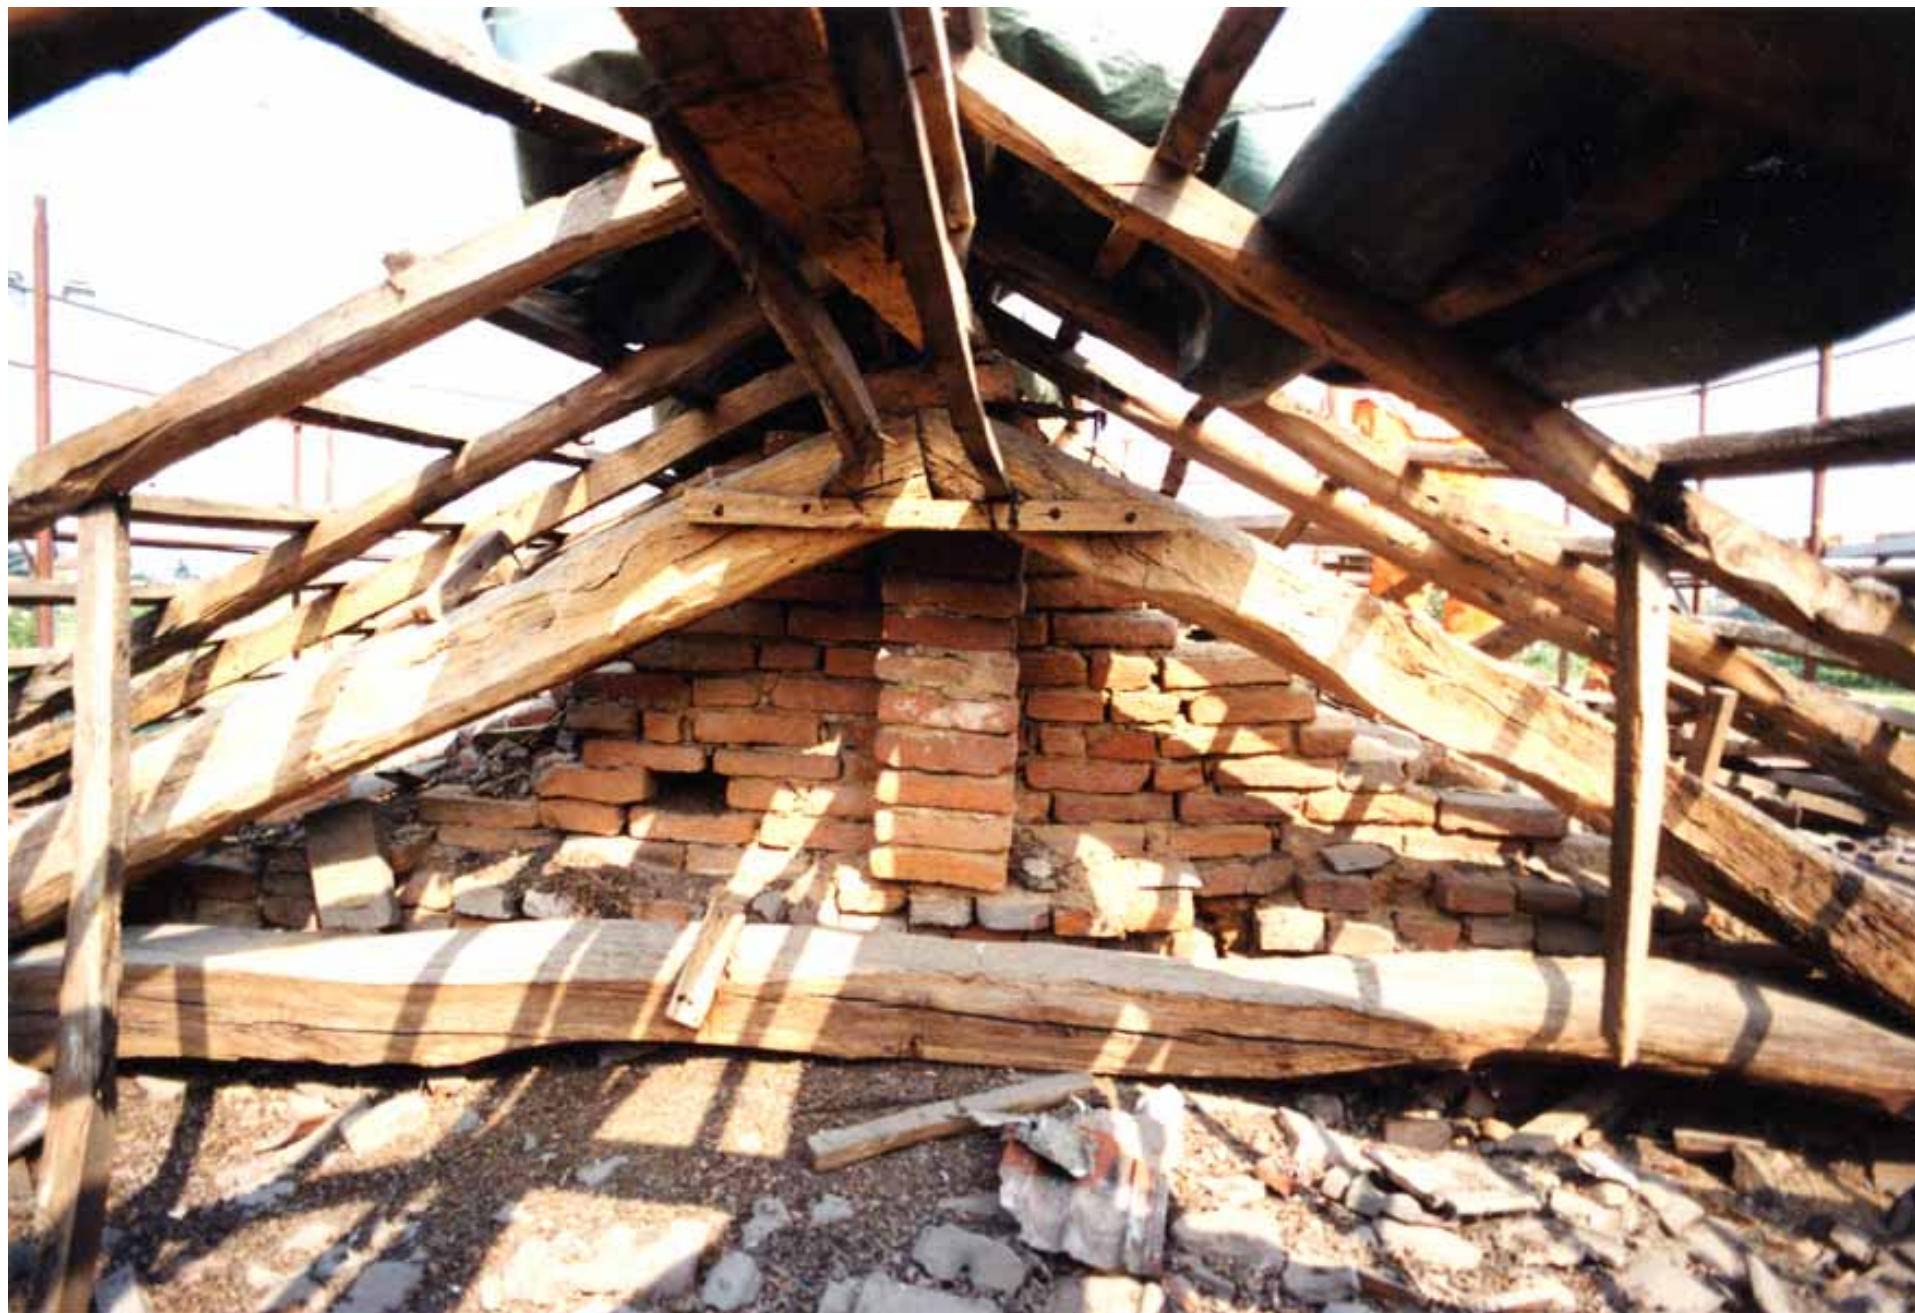
Stato di conservazione della carpenteria sopra la volta sfondata, lato facciata

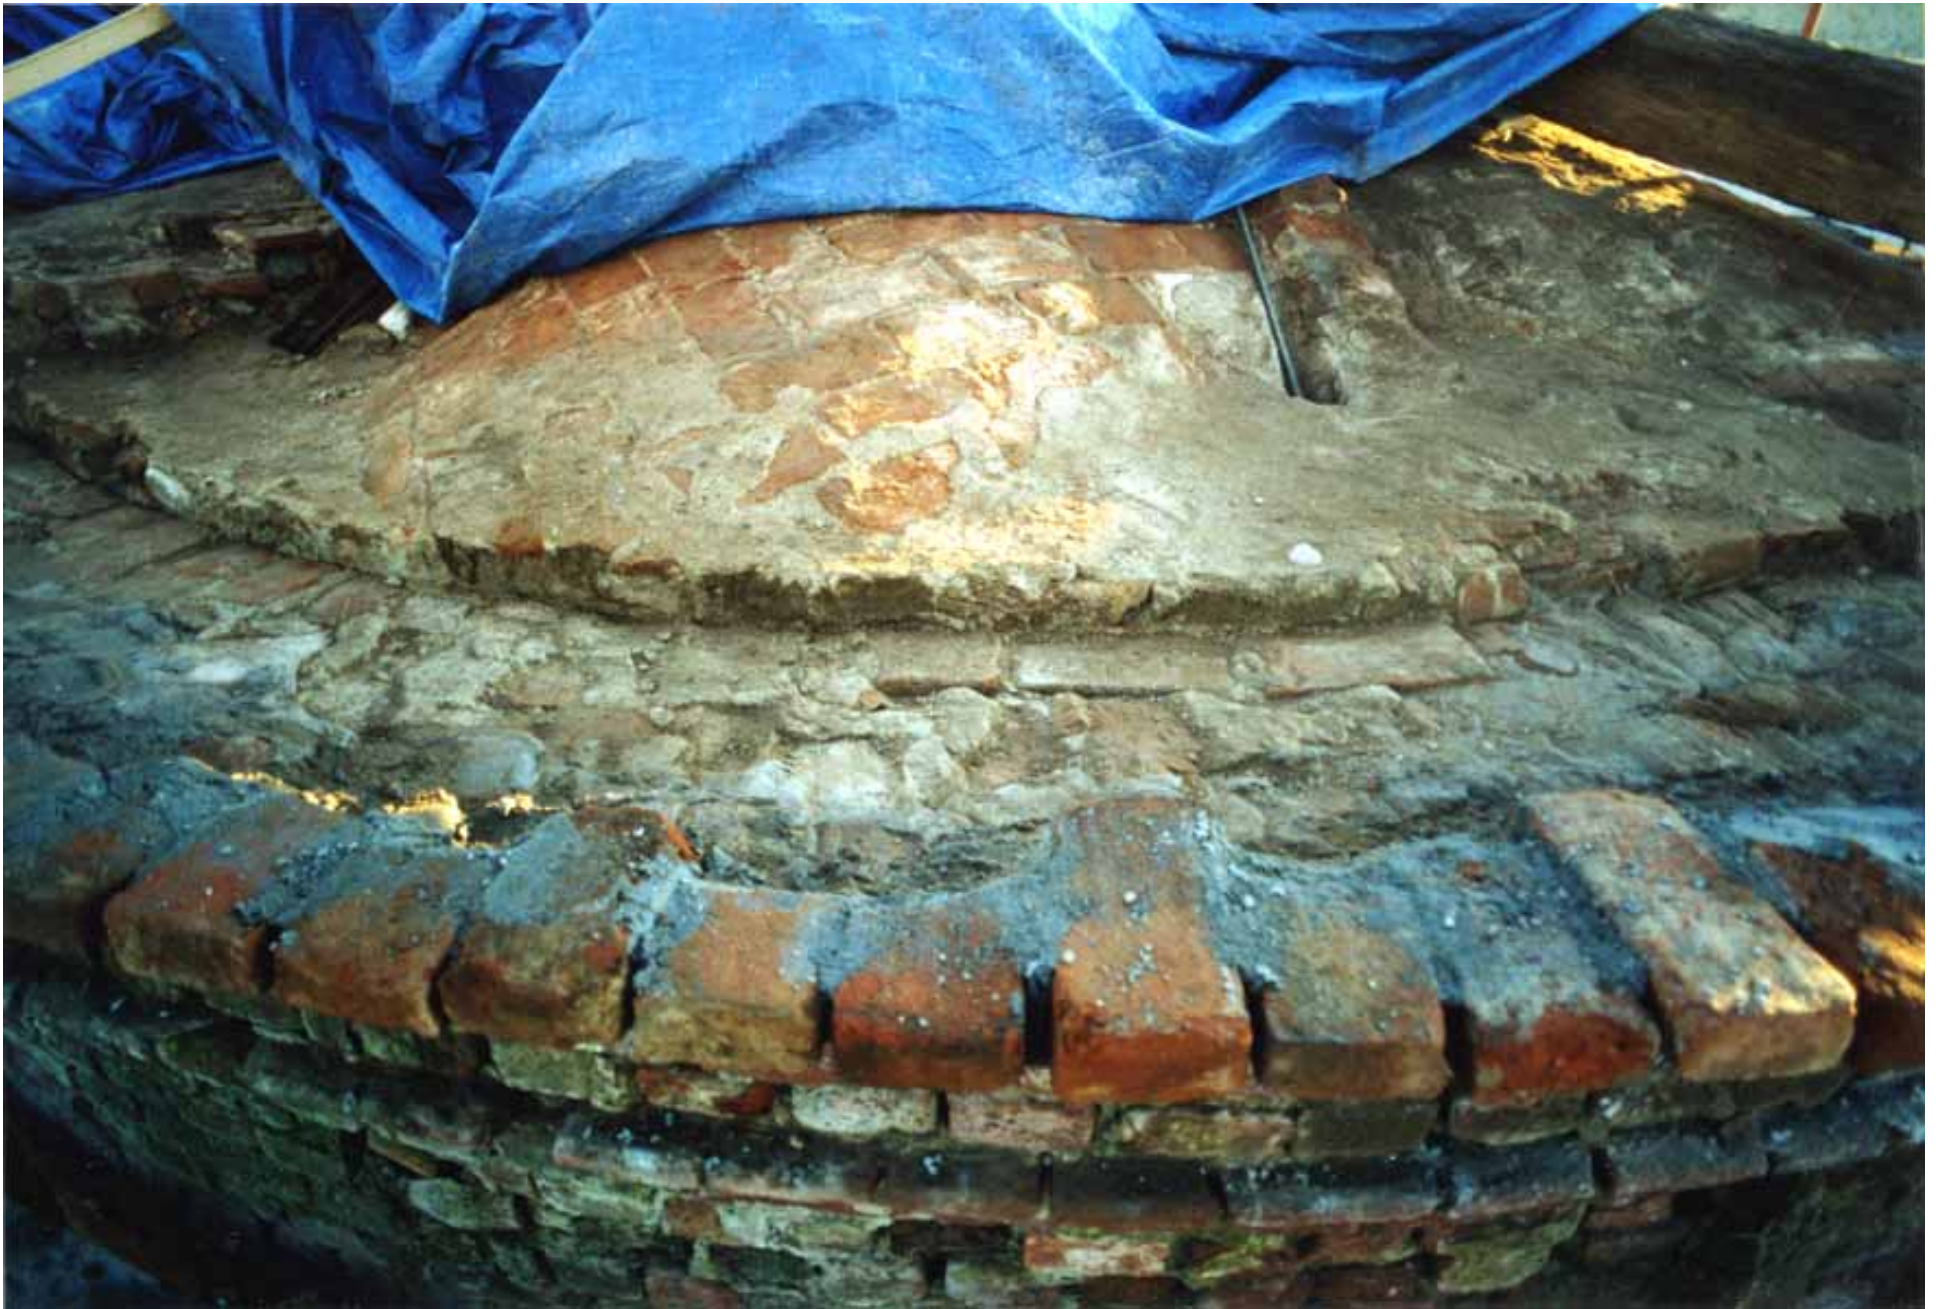
Particolare della volta dell'abside invasa dalla vegetazione, prima del restauro

Ripristino del cornicione dell'abside, dopo la rimozione della vegetazione

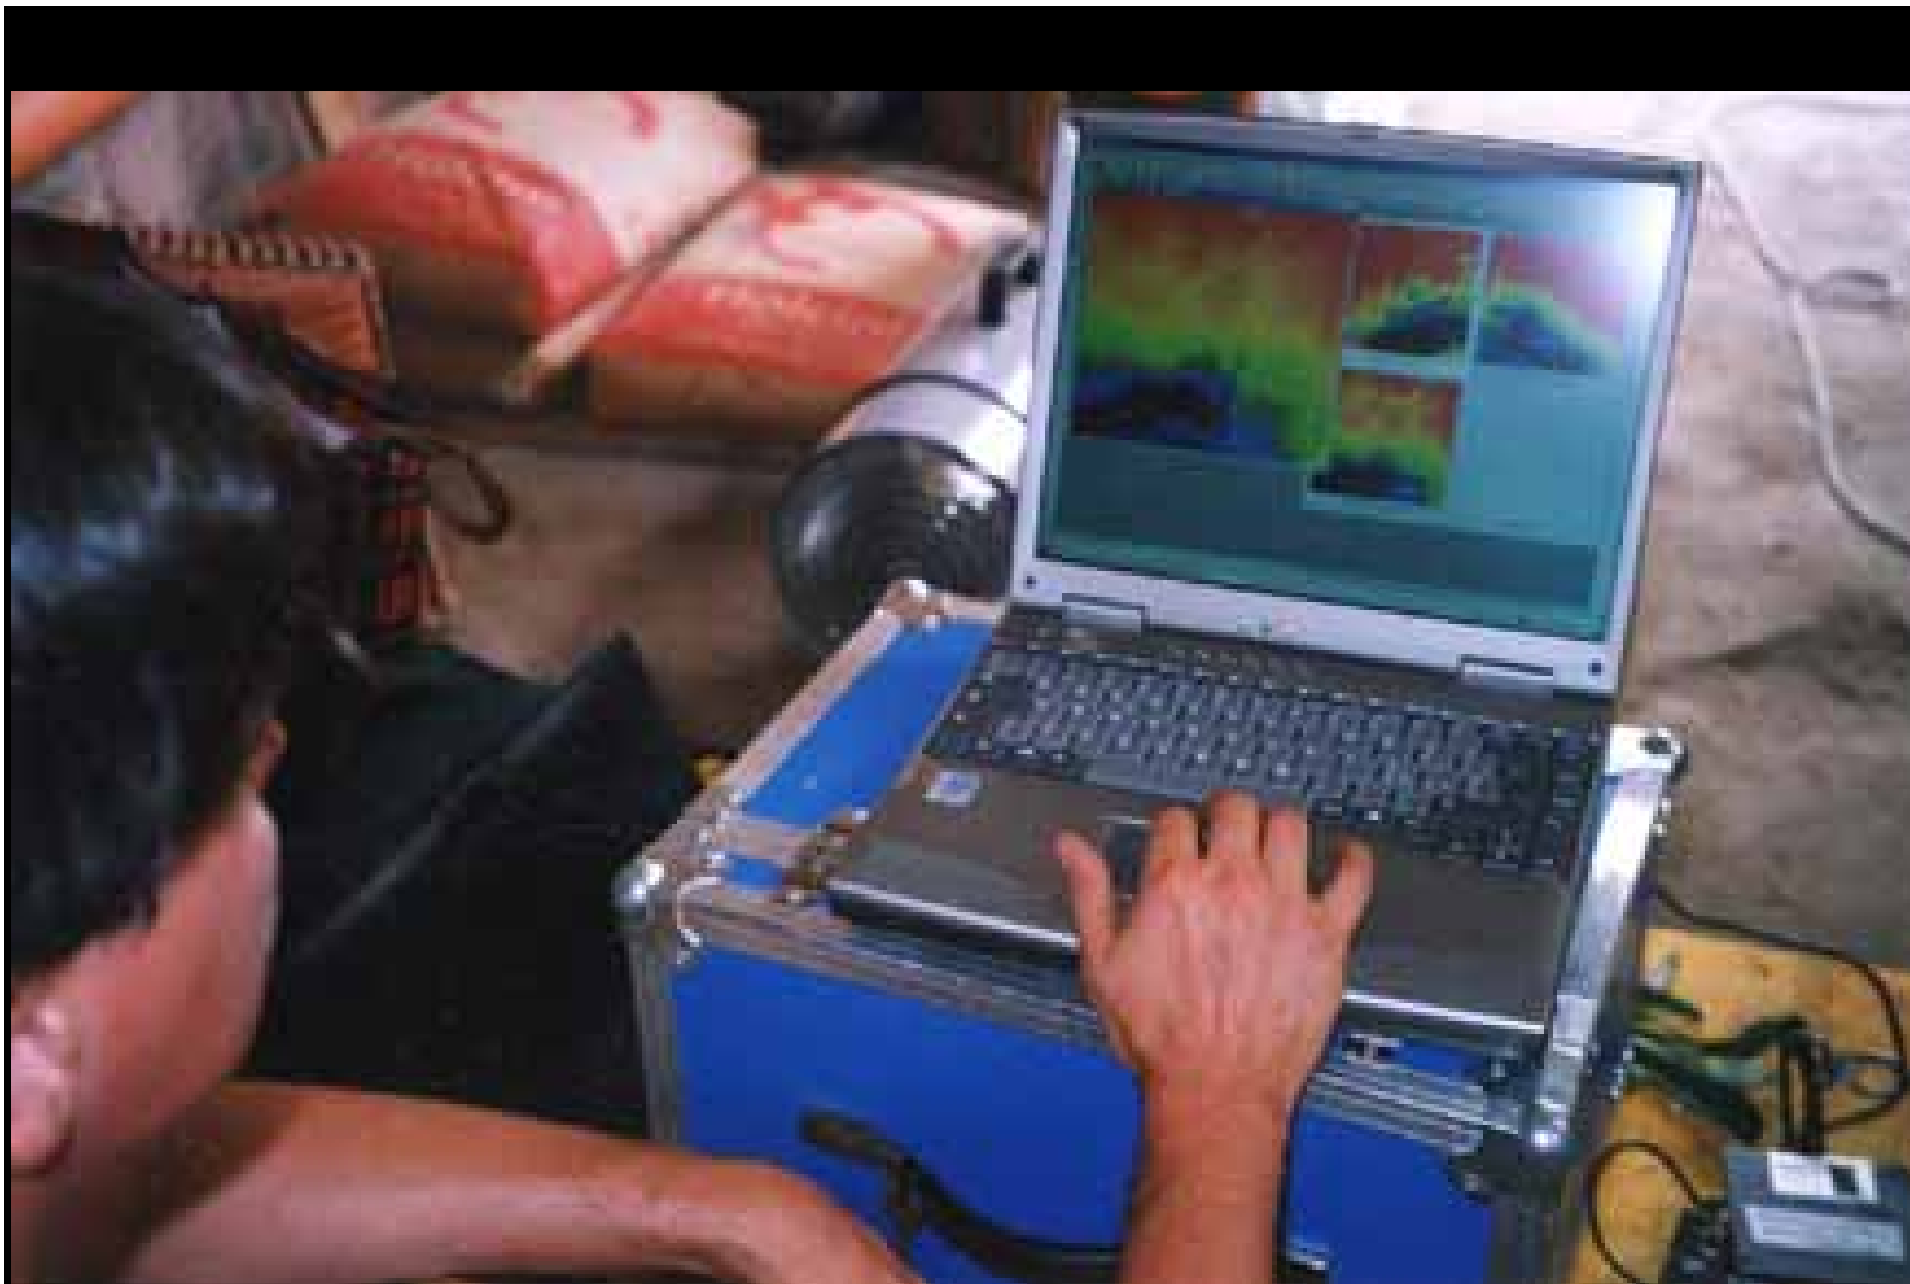
Impostazione dell'indagine termografica per la determinazione dell'umidità nelle murature della Cappella, realizzata dal Laboratorio Rankover

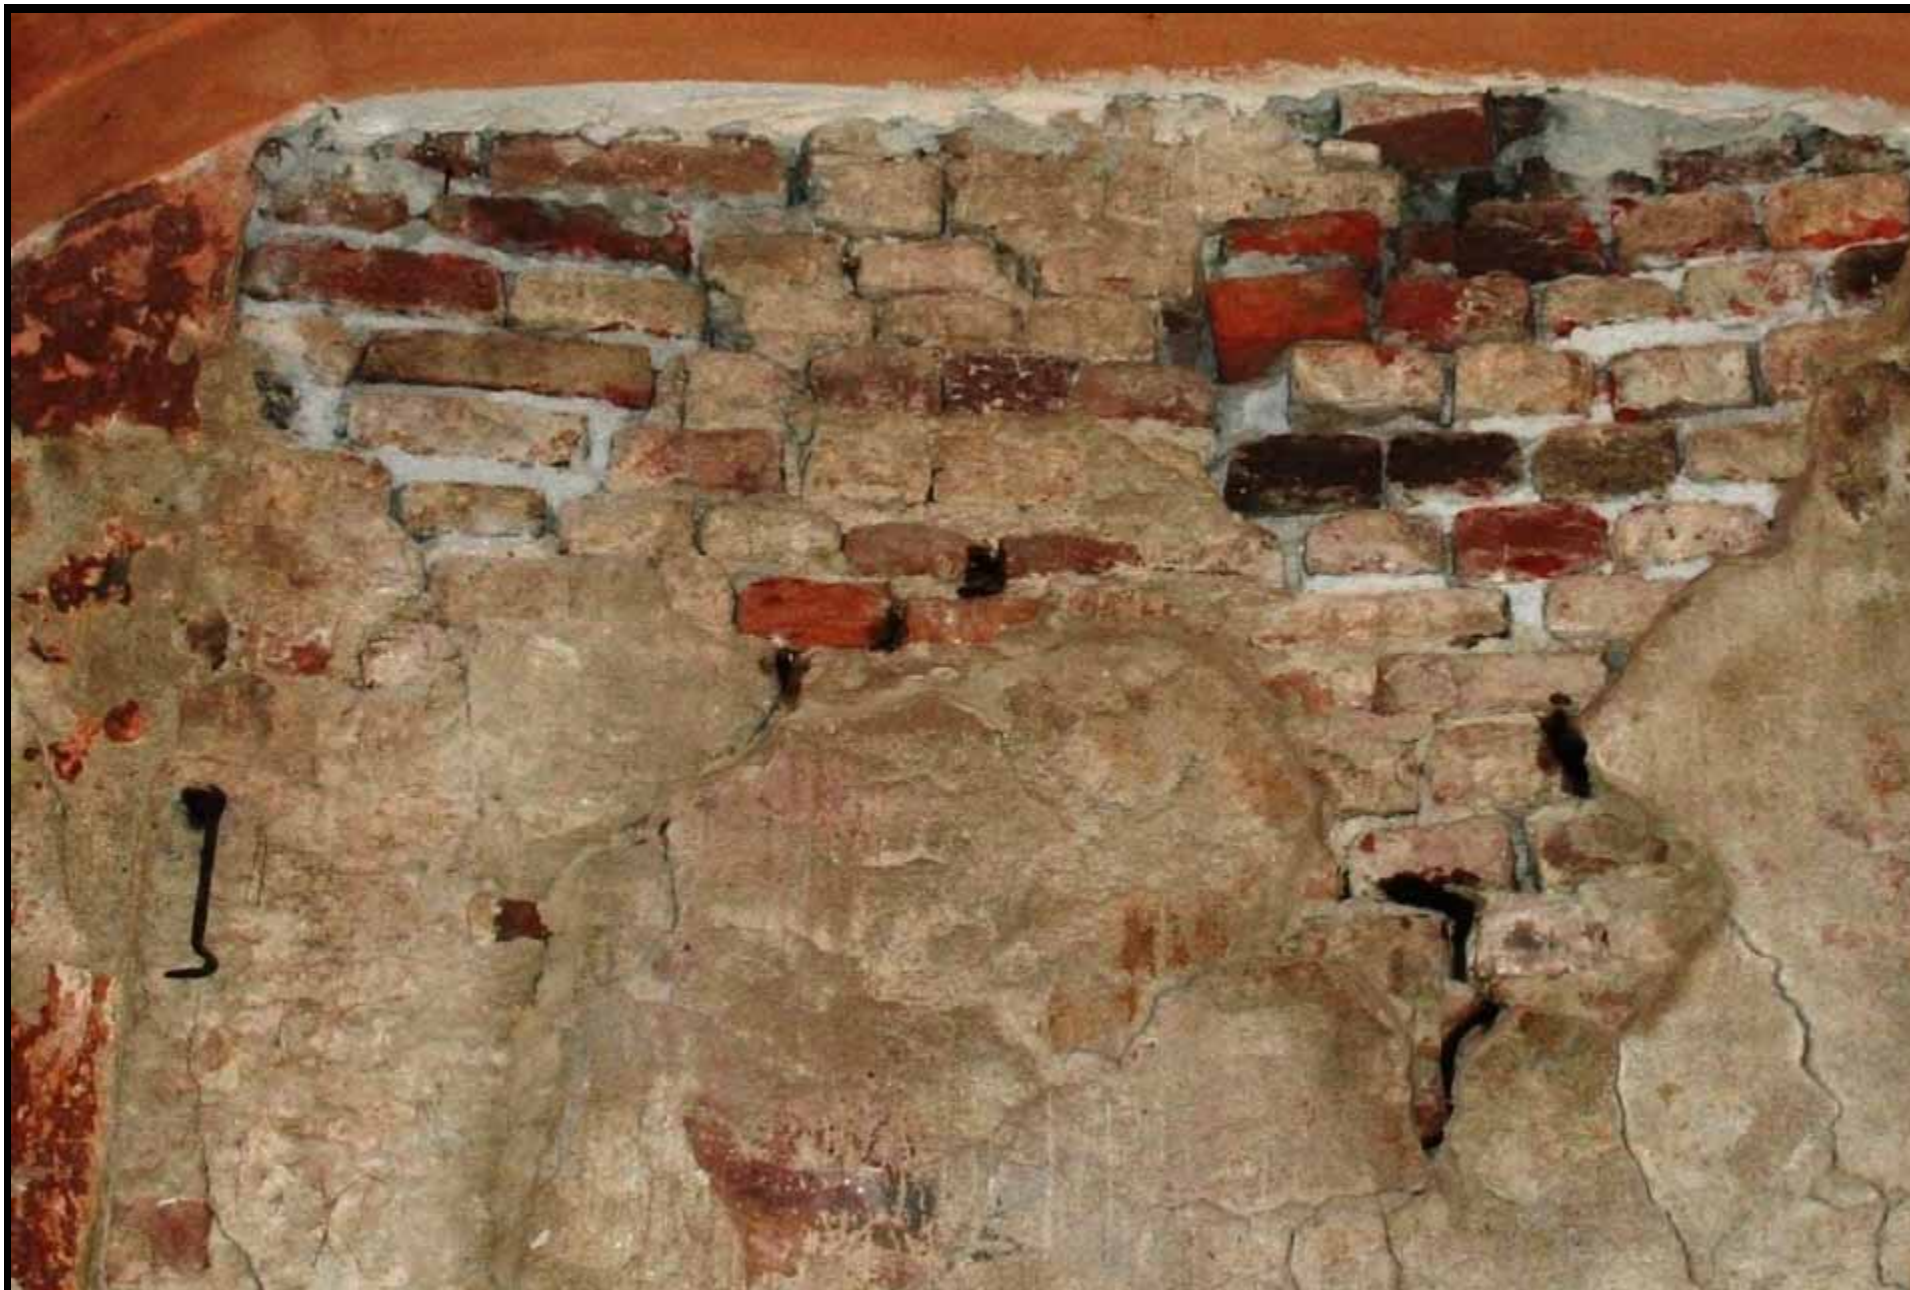
Stato di conservazione dell'affresco prima del restauro
con la vegetazione che invadeva la parte alta

Restauro della muratura della parte alta dell'affresco,
dopo la rimozione vegetazione che la invadeva

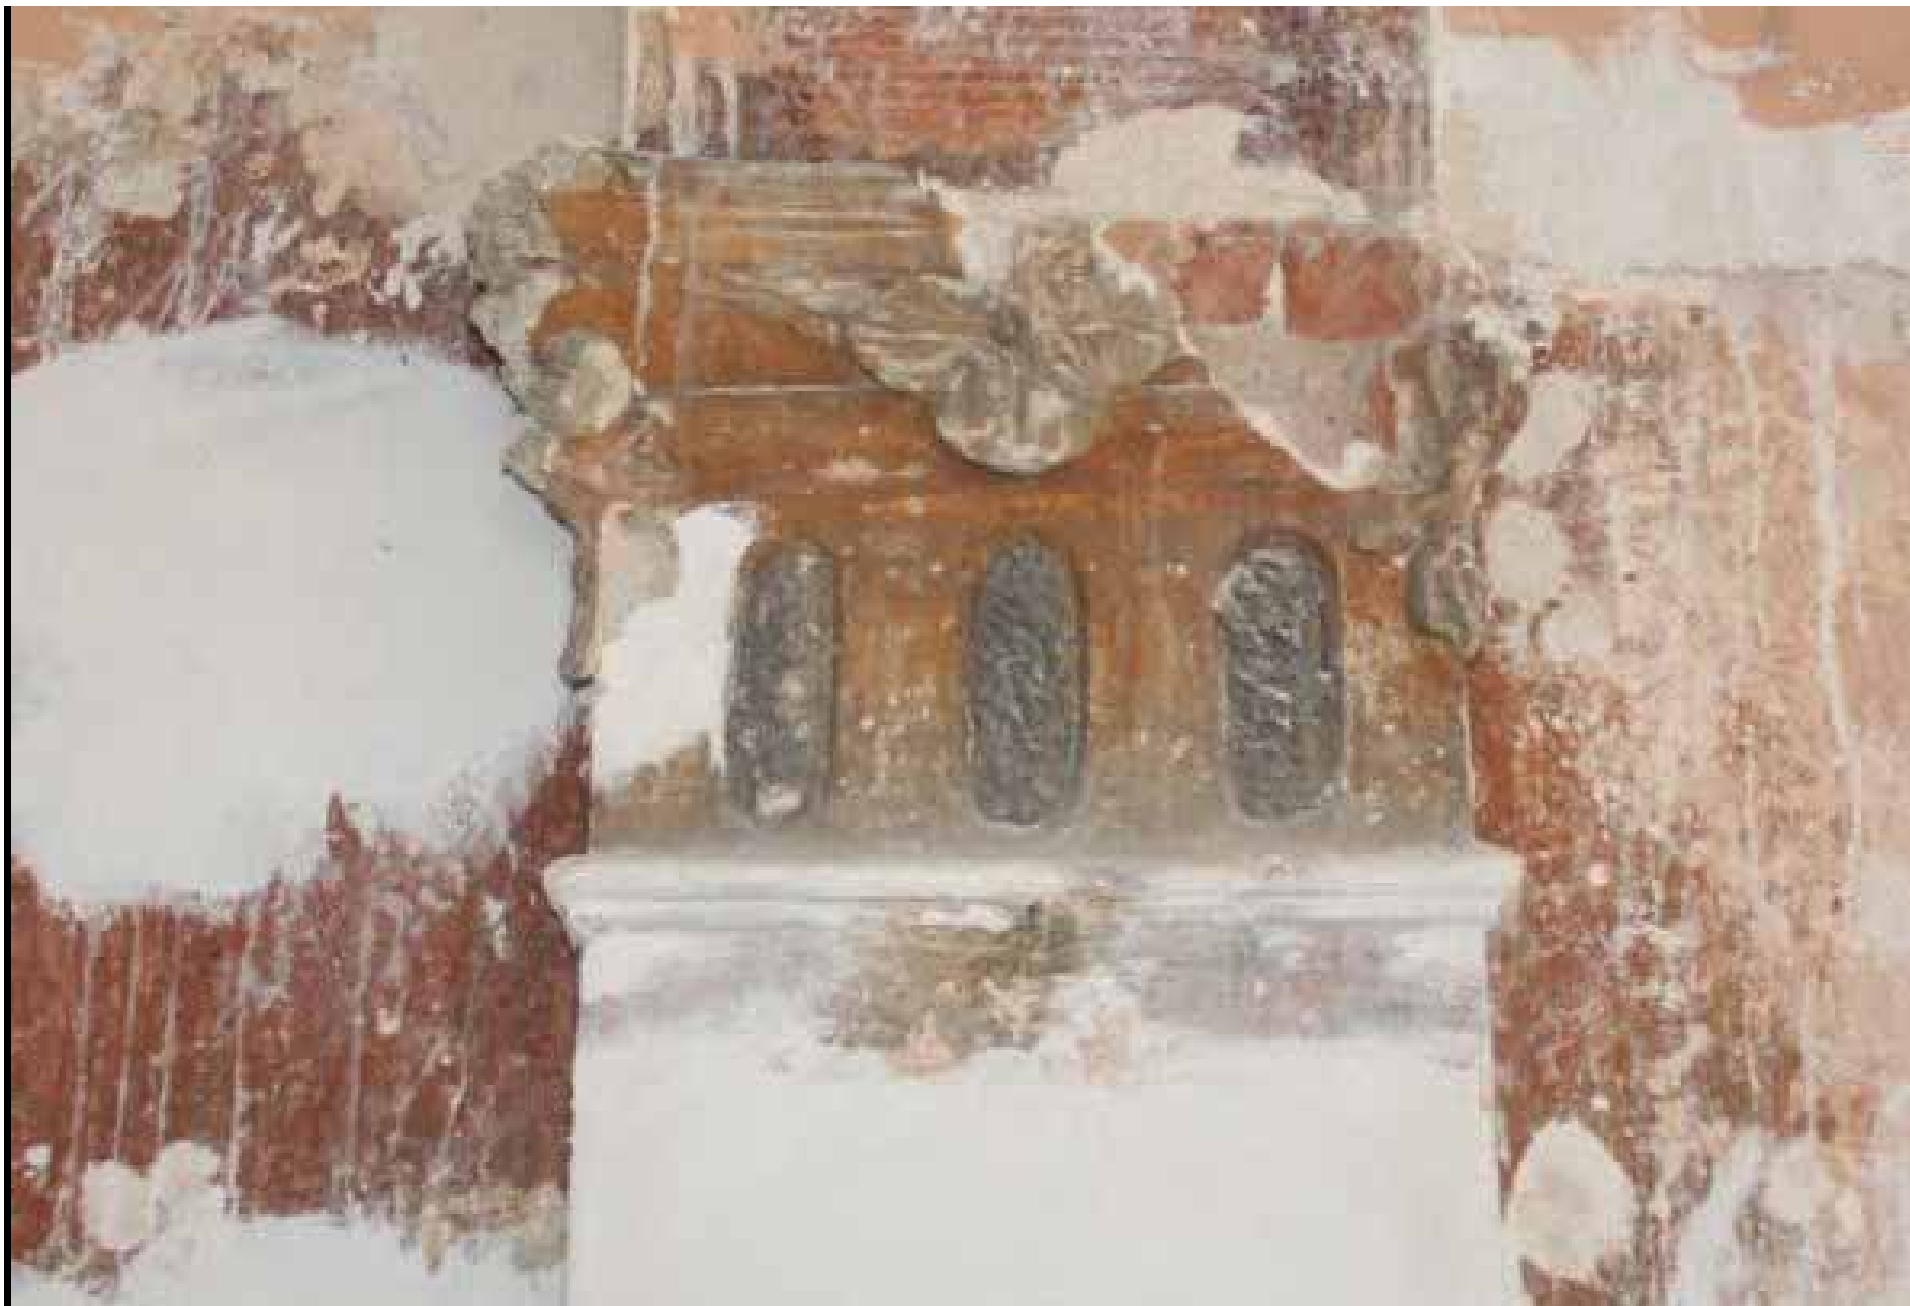
Stato di conservazione dei capitelli in stucco dell'abside
