COMUNE DI NICHELINO
SOPRINTENDENZA PER I BENI ARCHITETTONICI E PER IL PAESAGGIO DEL PIEMONTE
SOPRINTENDENZA PER I BENI STORICO-ARTISTICI E DEMOANTROPOLOGICI DEL PIEMONTE
CNA - POLITECNICO DI TORINO

IL RESTAURO DELLA CAPPELLA SAN ROCCO

PROGETTO E DIREZIONE LAVORI: PROF. ARCH. GIOVANNI BRINO

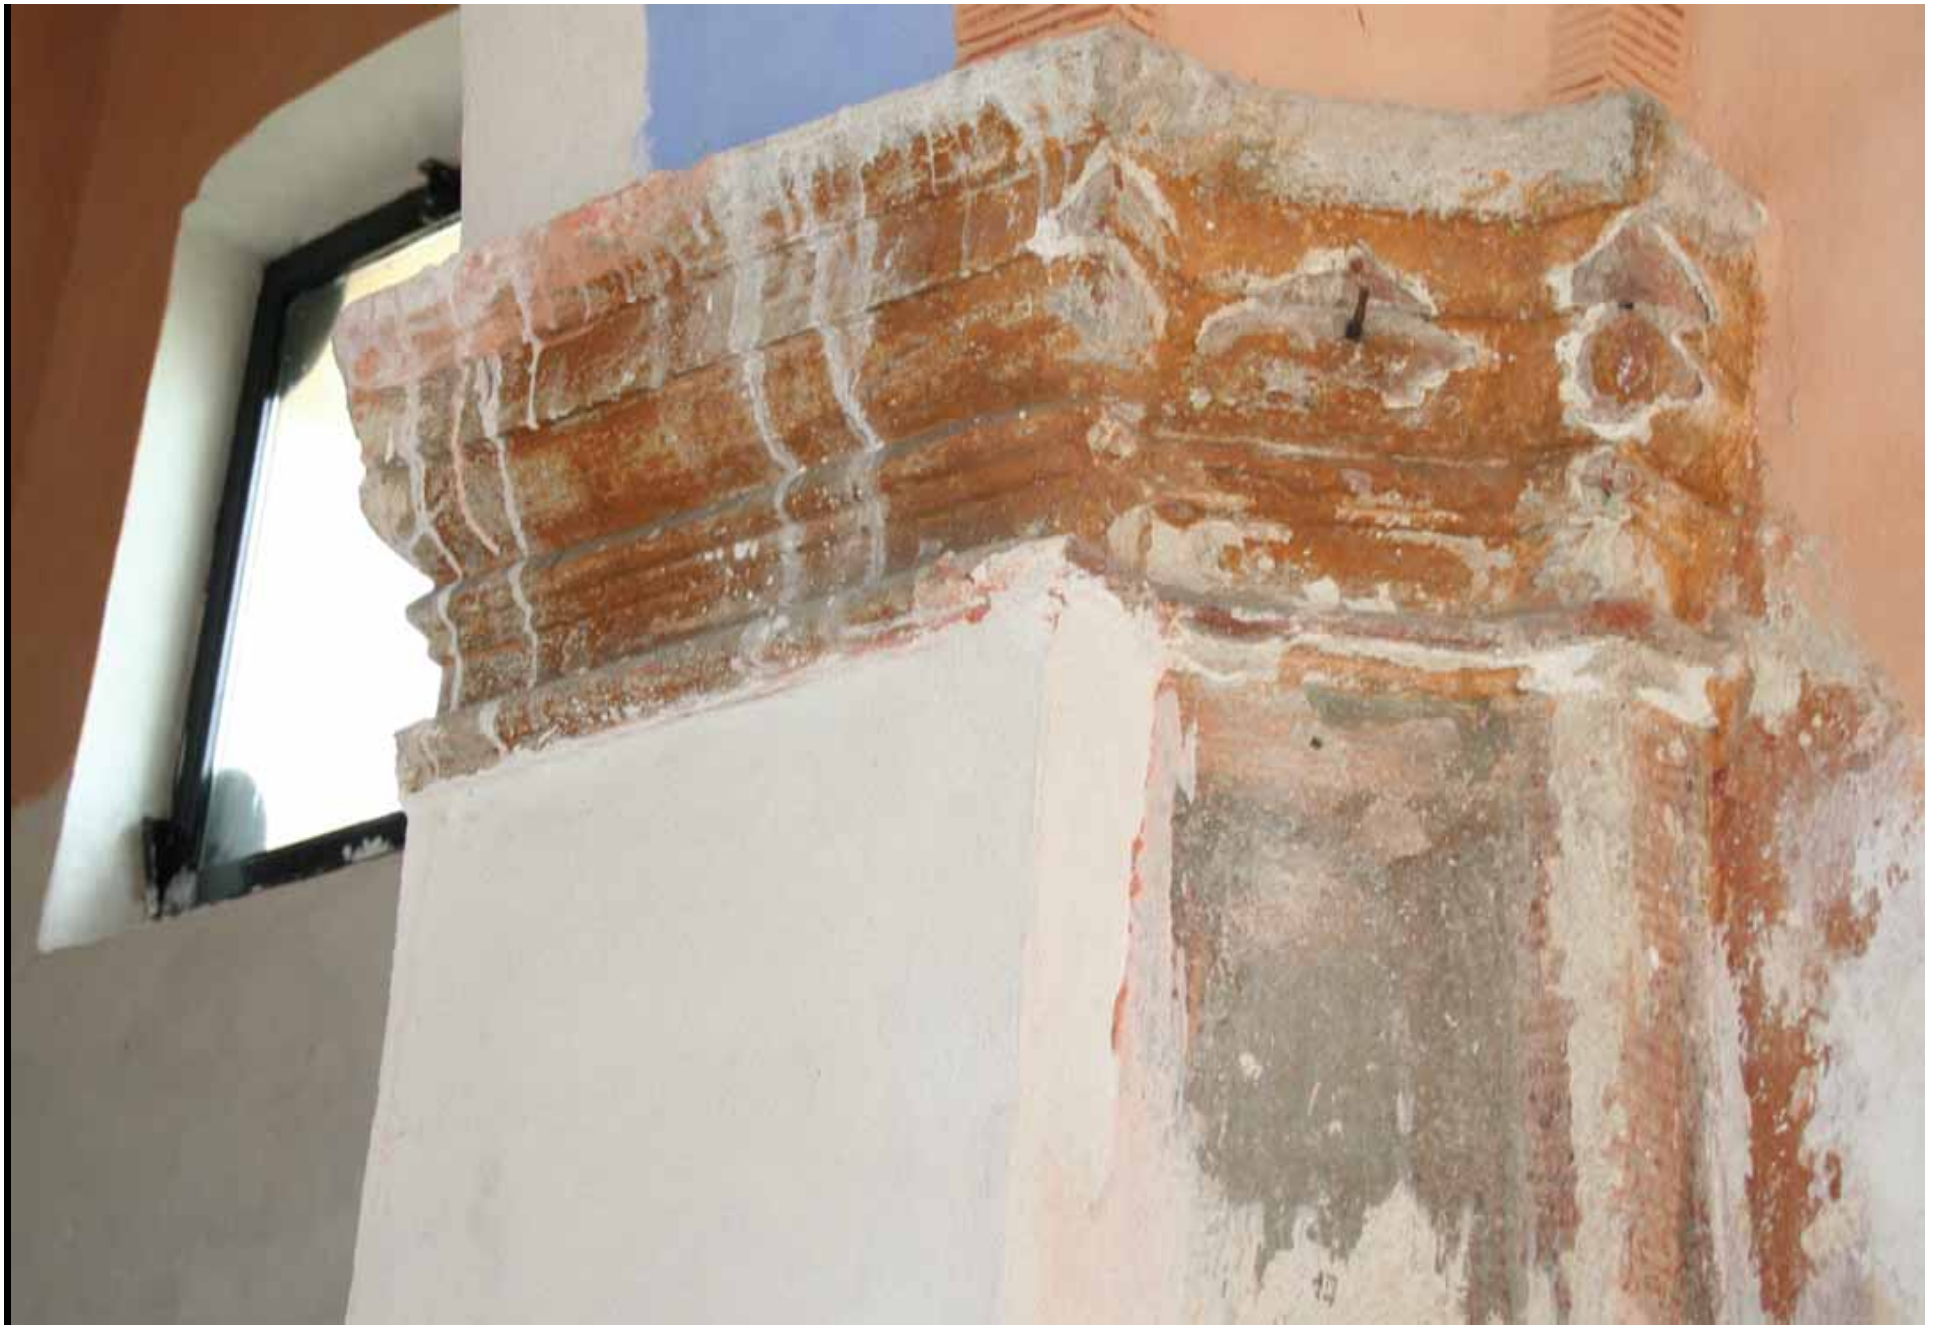
Uno dei capitelli in stucco dell'abside totalmente scomparso

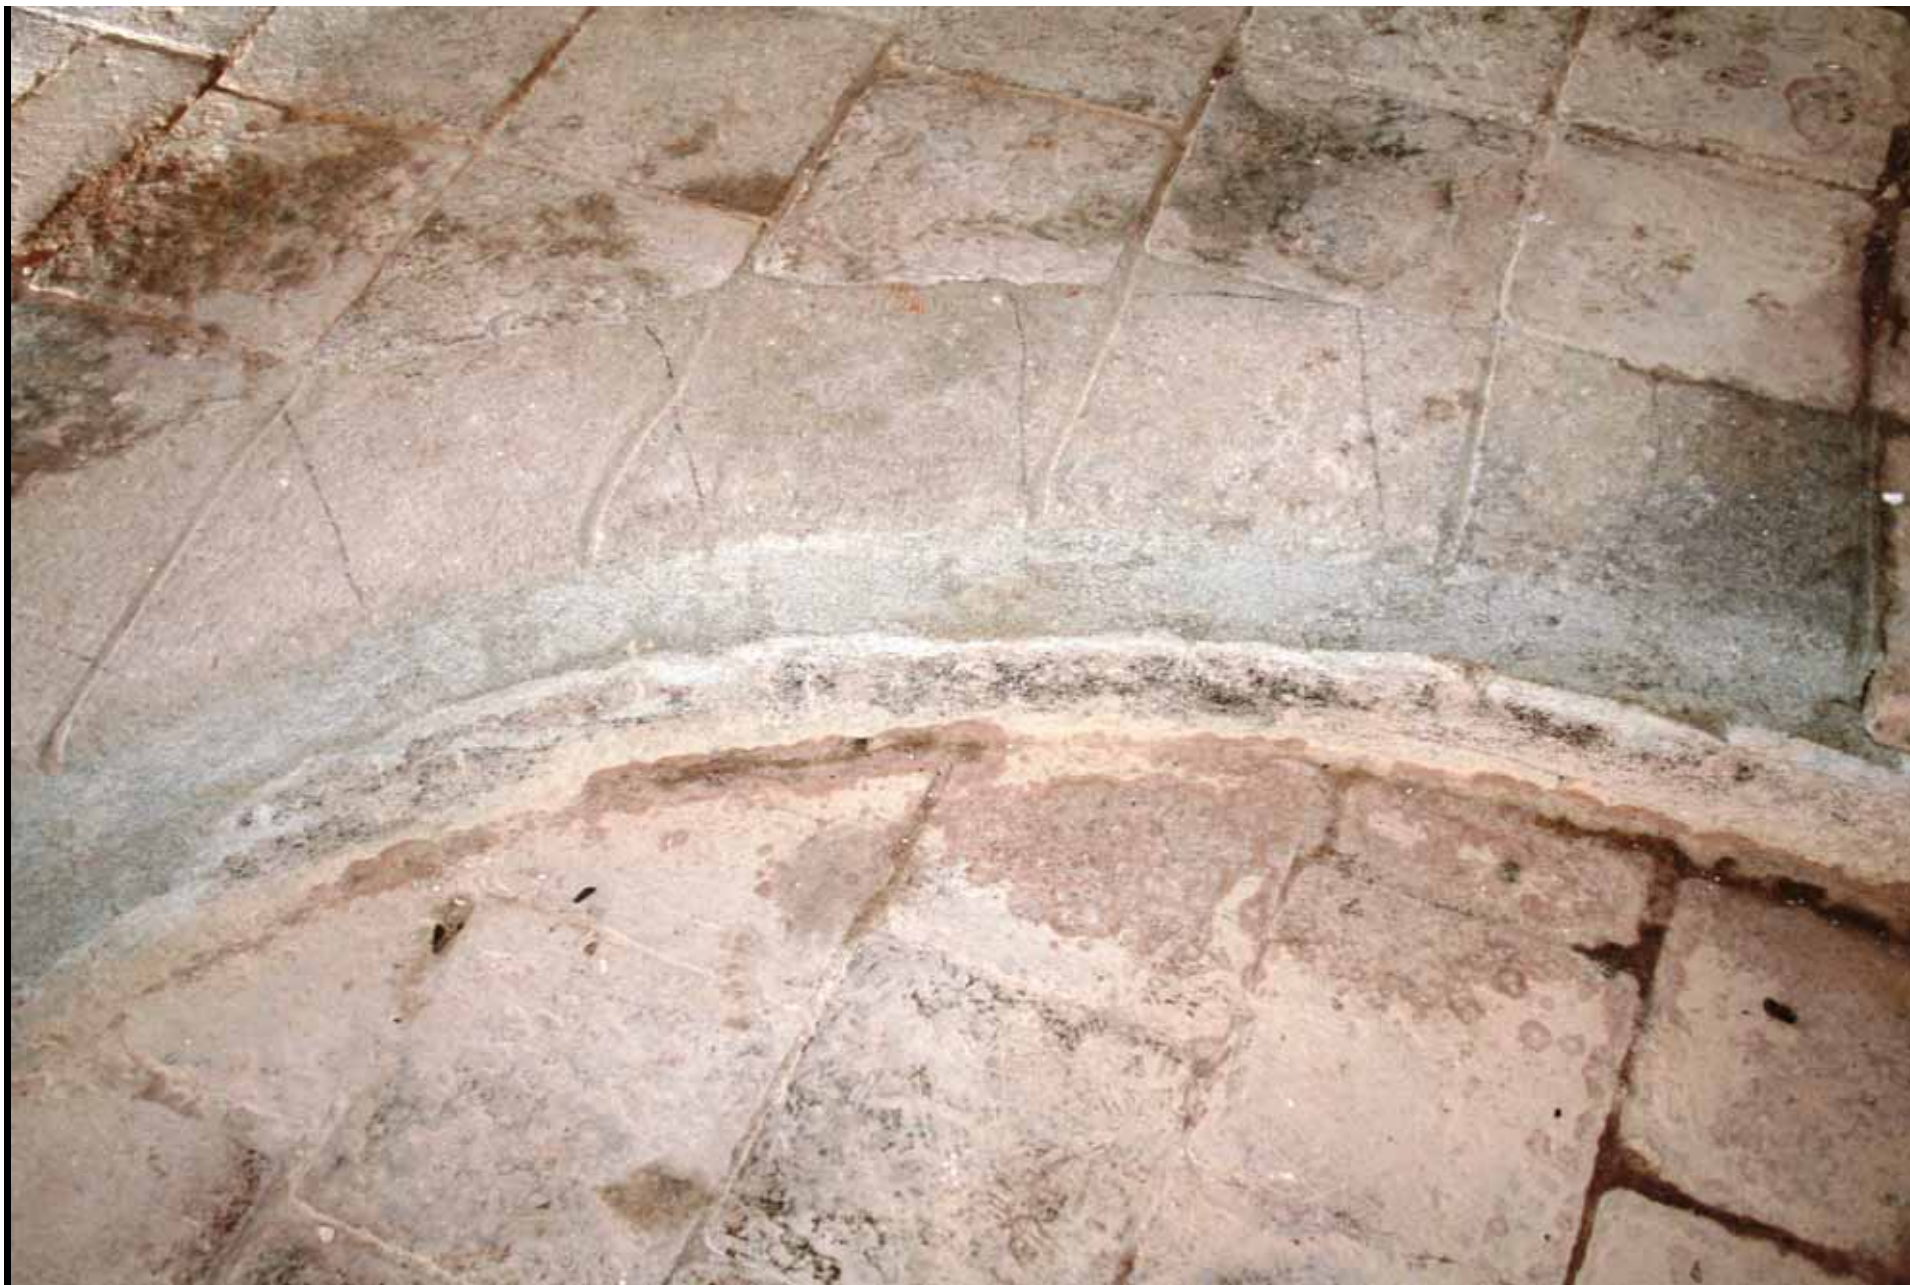
Stato di conservazione della pavimentazione in cotto della zona dell'altare, parzialmente sostituite con intonaco cementizio, prima del restauro

Armatura del bordo della pavimentazione sopraelevata dell'altare, dopo la rimozione di quella cementizia preesistente, e ripristino della stessa con malta al cocchiopesto

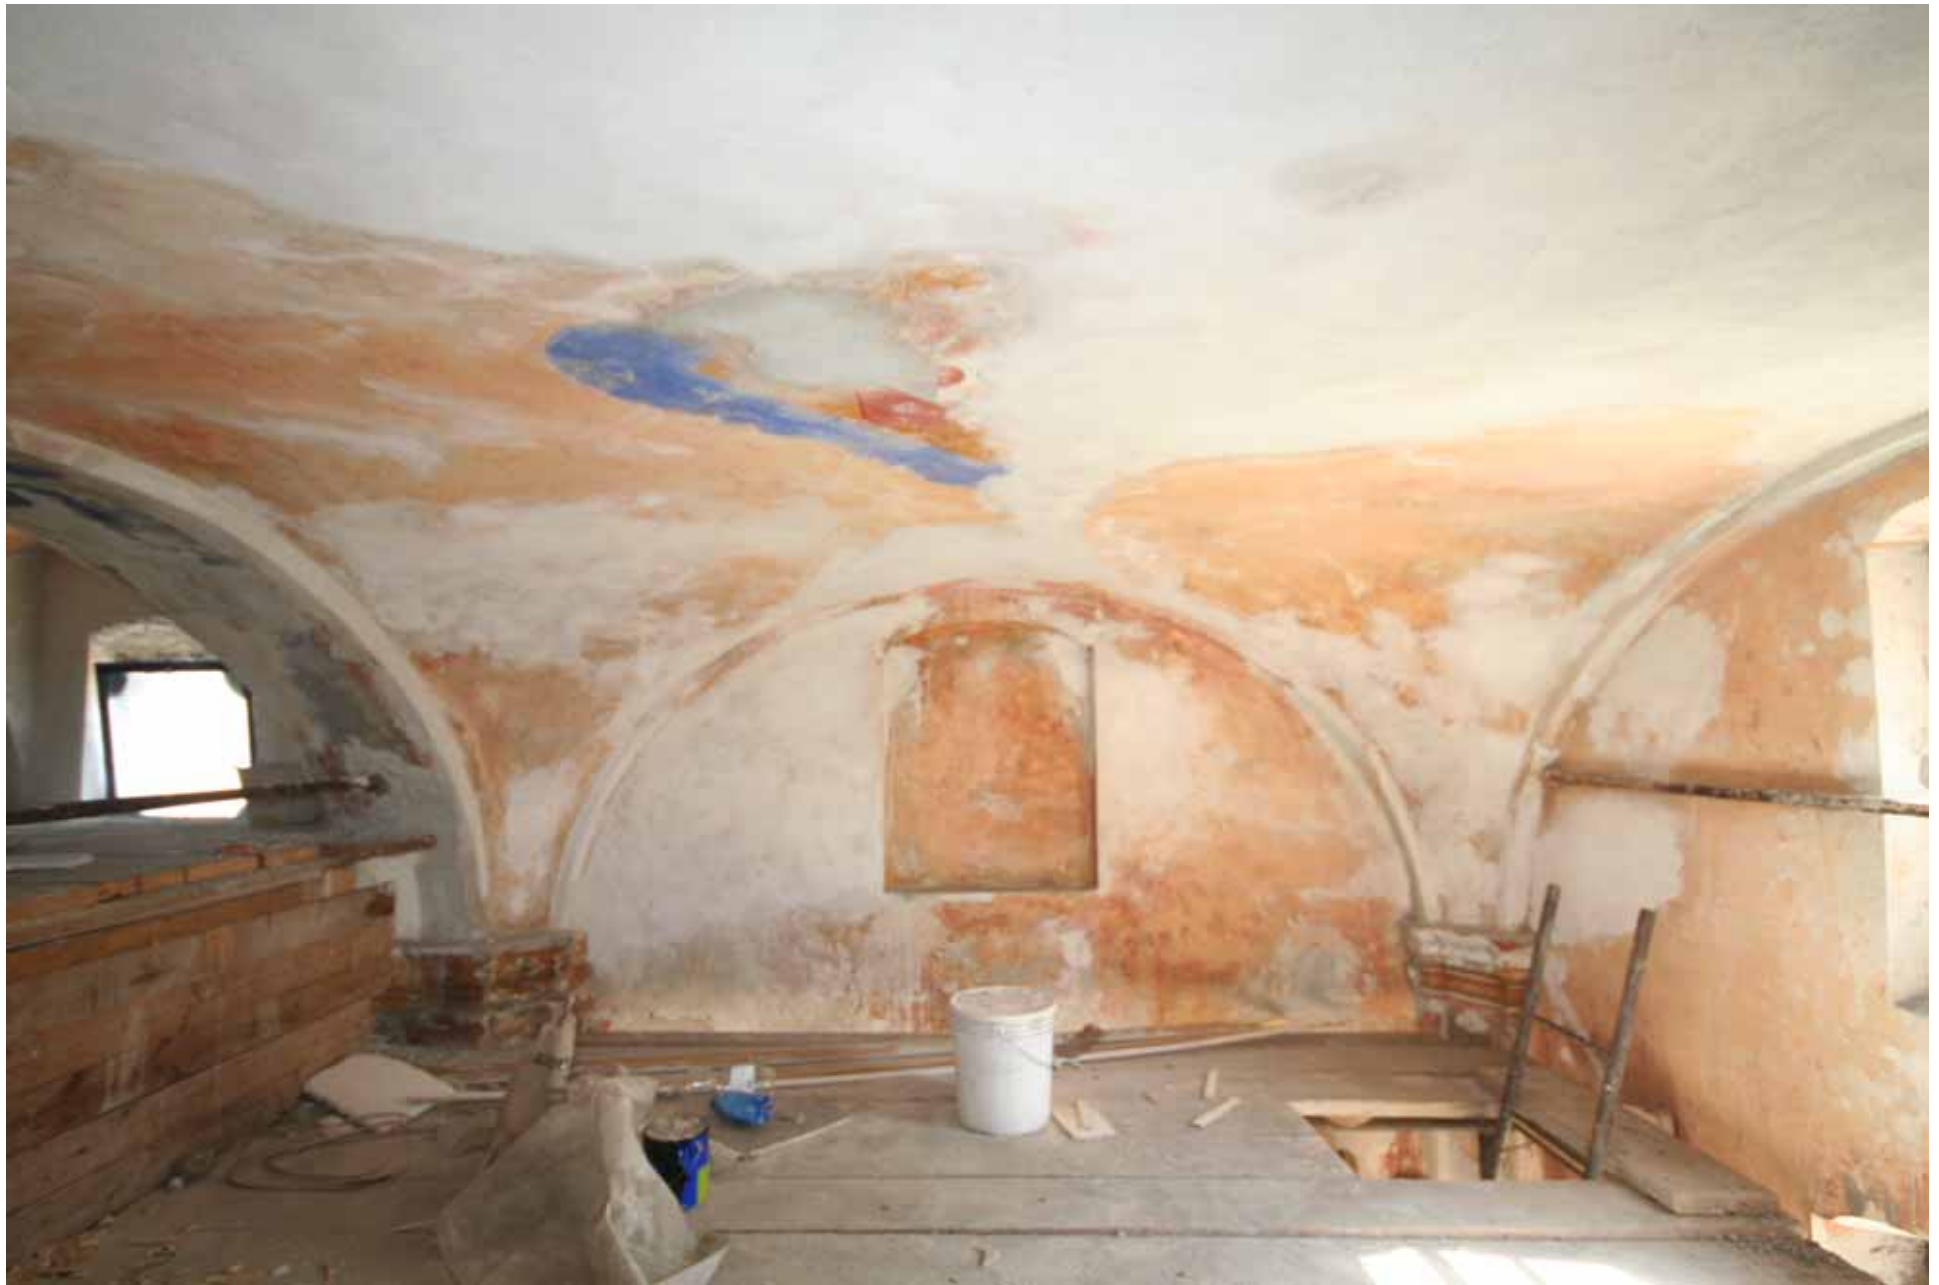
La volta dell'entrata della Cappella, prima del restauro delle coloriture

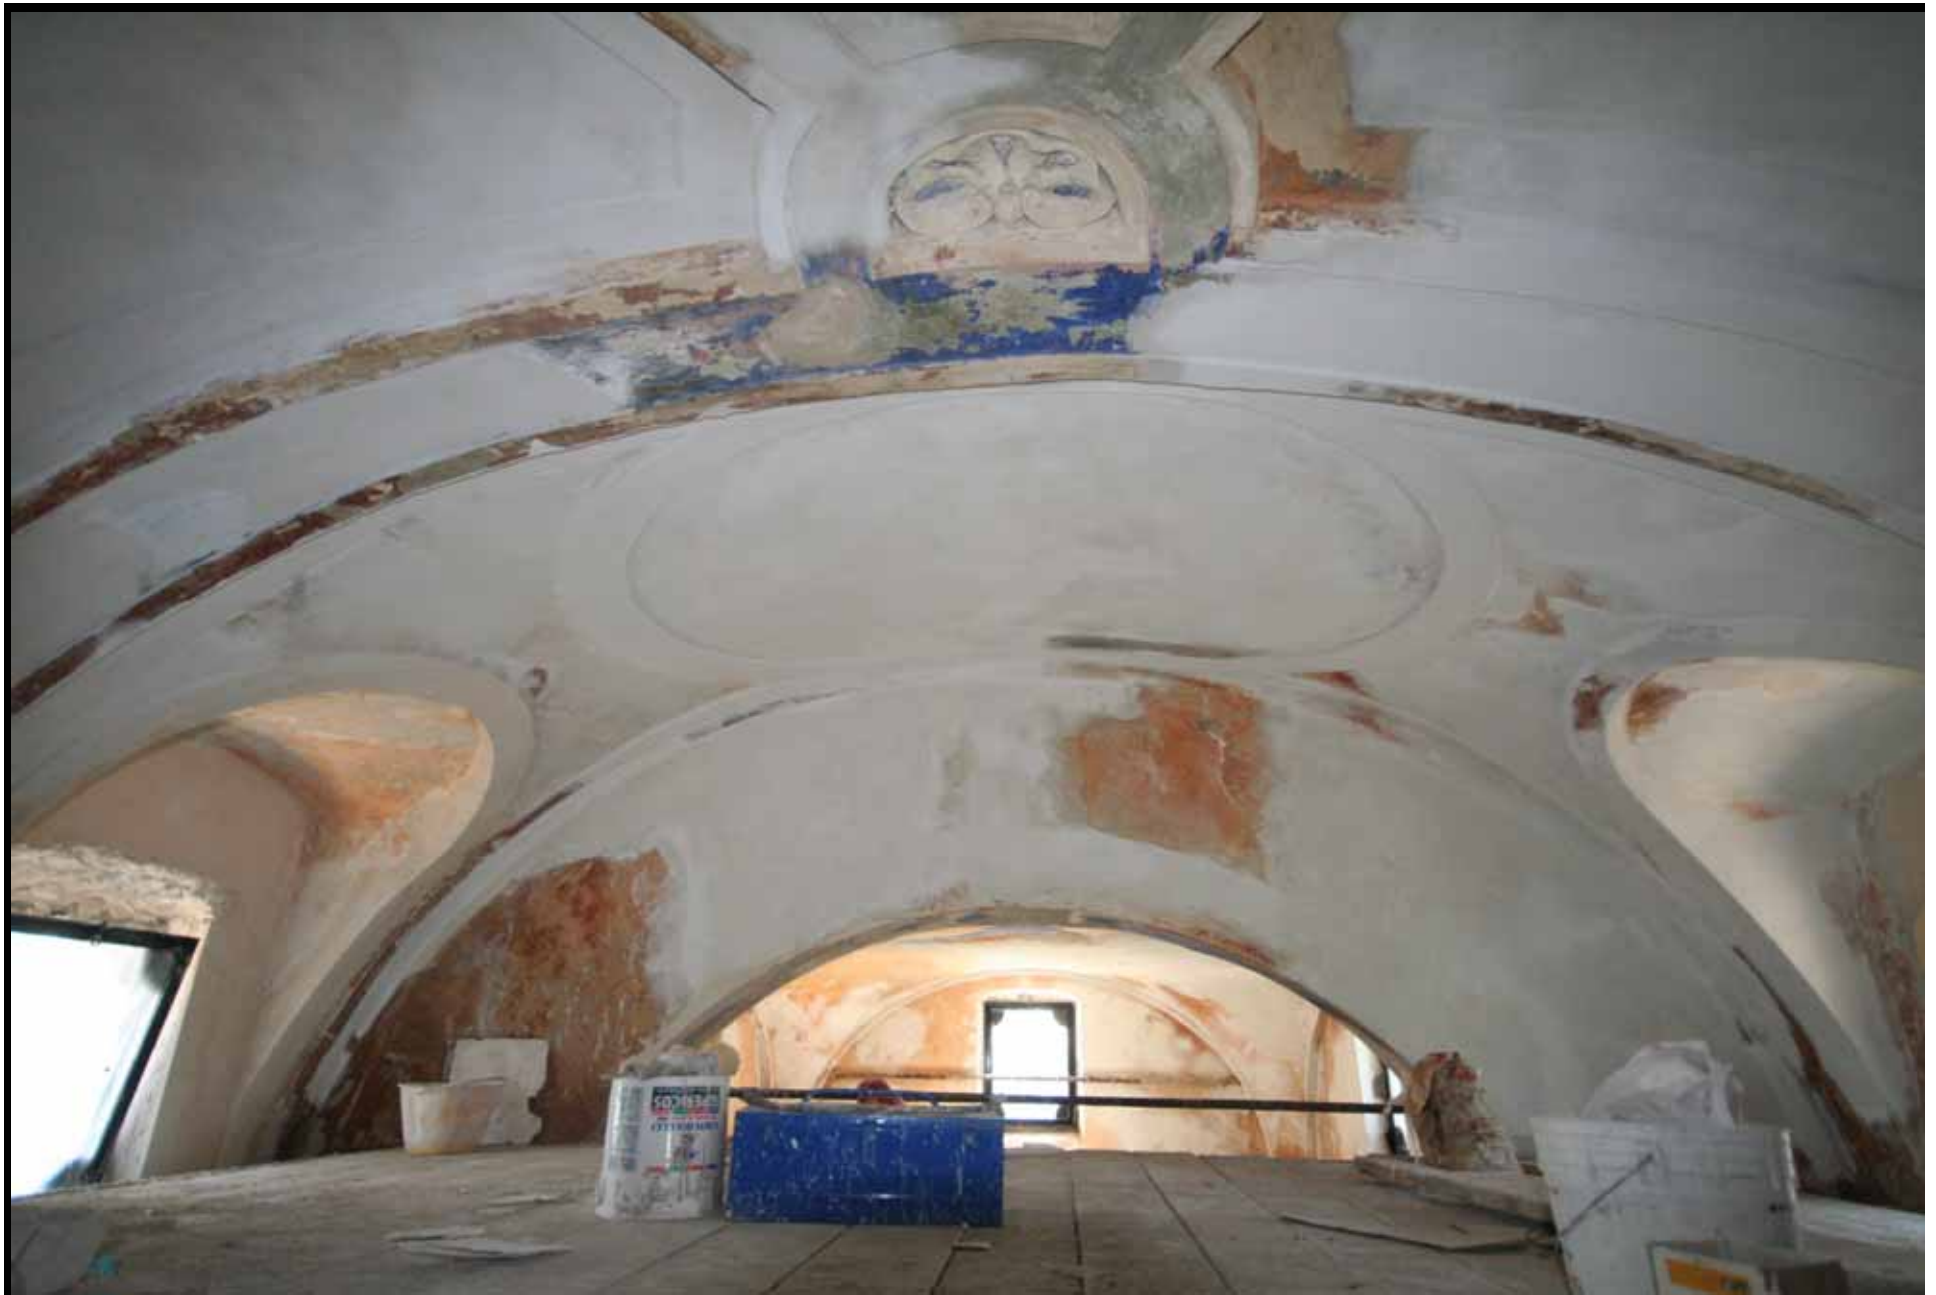
Le volte della sala centrale e dell'abside, prima del restauro delle coloriture
