COMUNE DI NICHELINO
SOPRINTENDENZA PER I BENI ARCHITETTONICI E PER IL PAESAGGIO DEL PIEMONTE
SOPRINTENDENZA PER I BENI STORICO-ARTISTICI E DEMOANTROPOLOGICI DEL PIEMONTE
CNA - POLITECNICO DI TORINO

IL RESTAURO DELLA CAPPELLA SAN ROCCO

PROGETTO E DIREZIONE LAVORI: PROF. ARCH. GIOVANNI BRINO

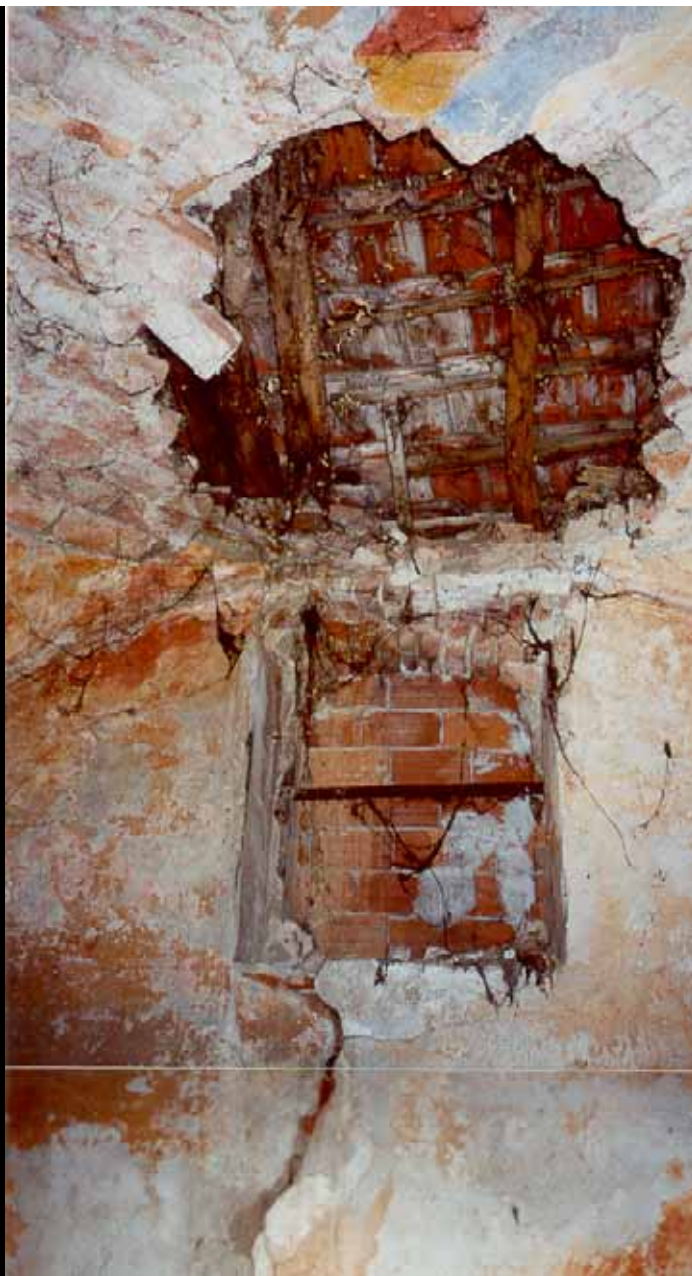
Vista dell'interno della Cappella dalla parte dell'ingresso
con la volta parzialmente crollata

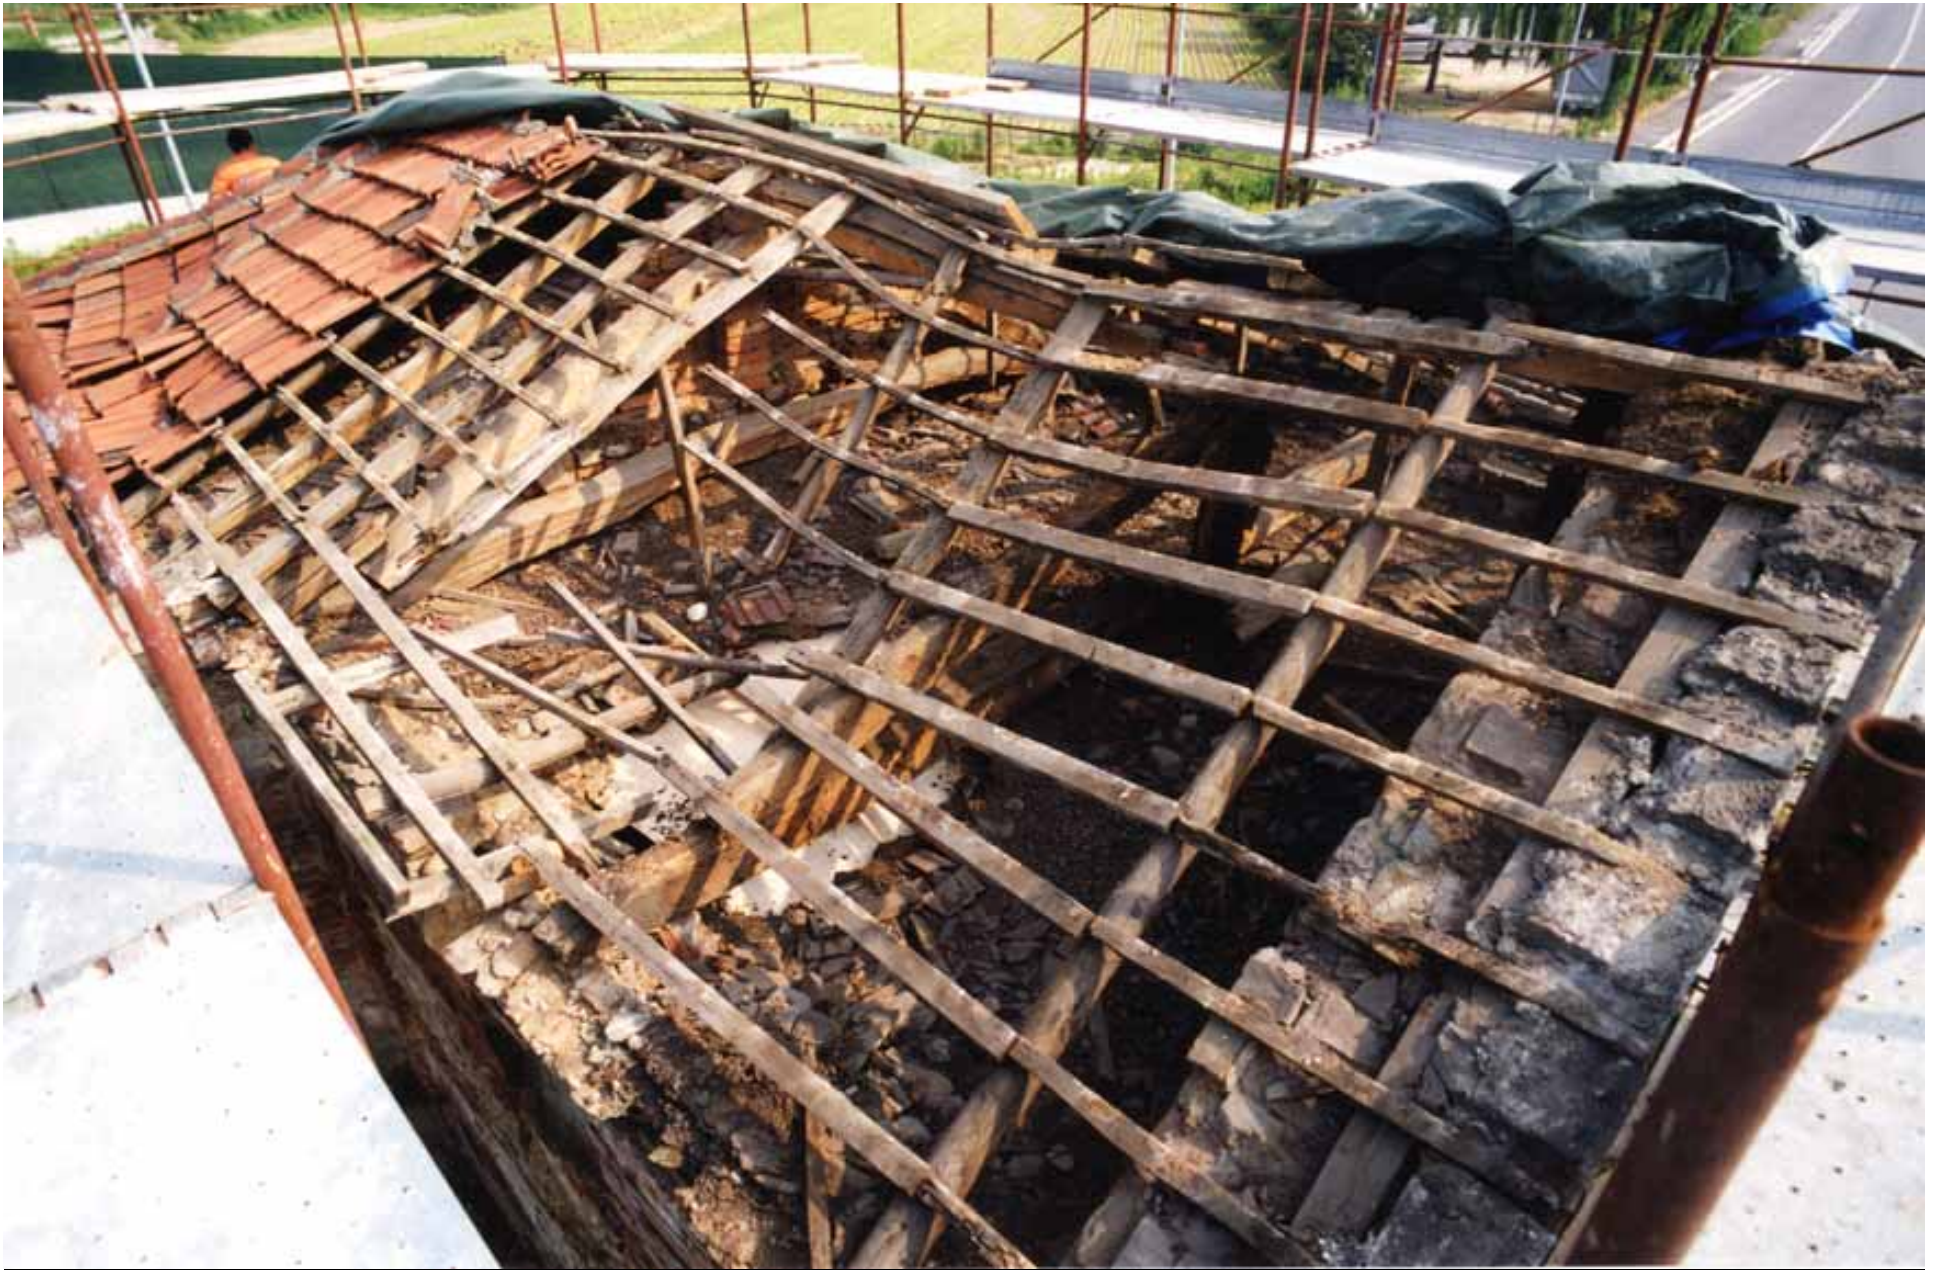
La rimozione delle tegole e la messa in luce del sottotetto

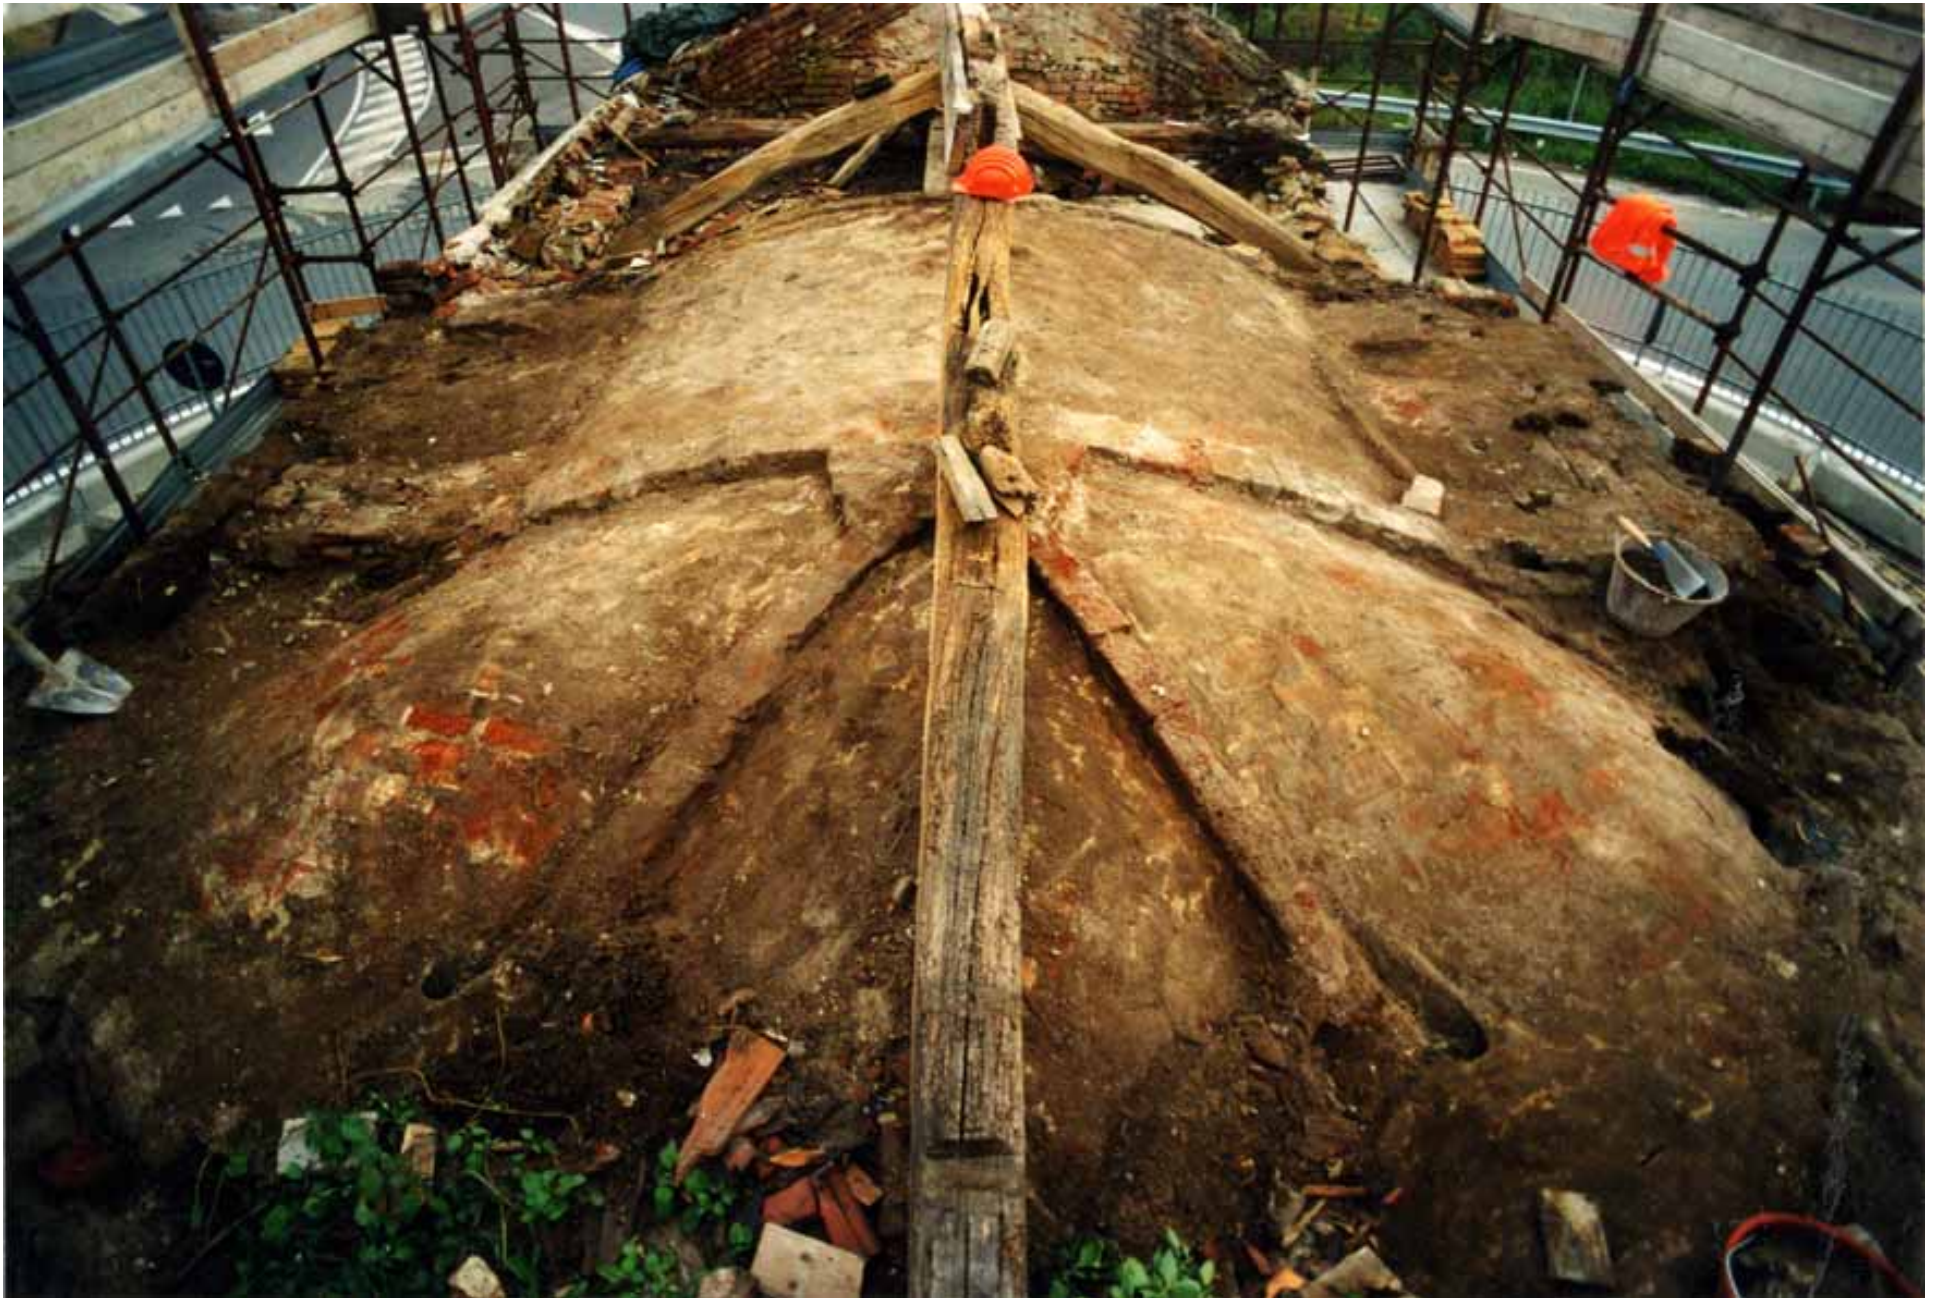
Vista della volta, dal lato dell'abside, dopo la rimozione della carpenteria degradata

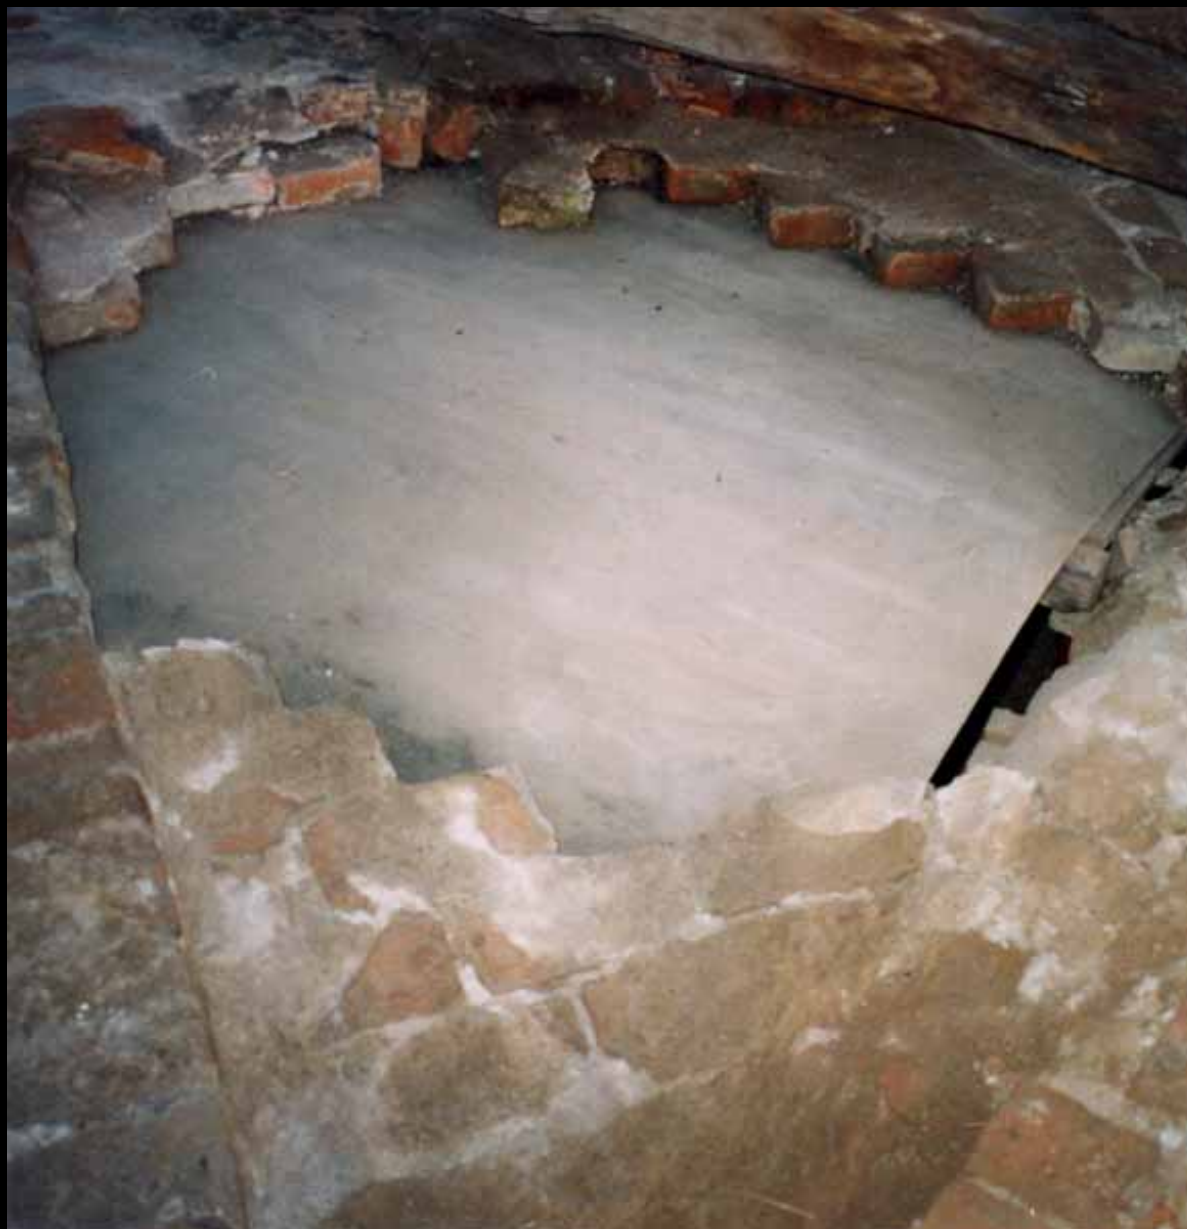
Armatura di legno compensato curvato in corrispondenza della volta sfondata

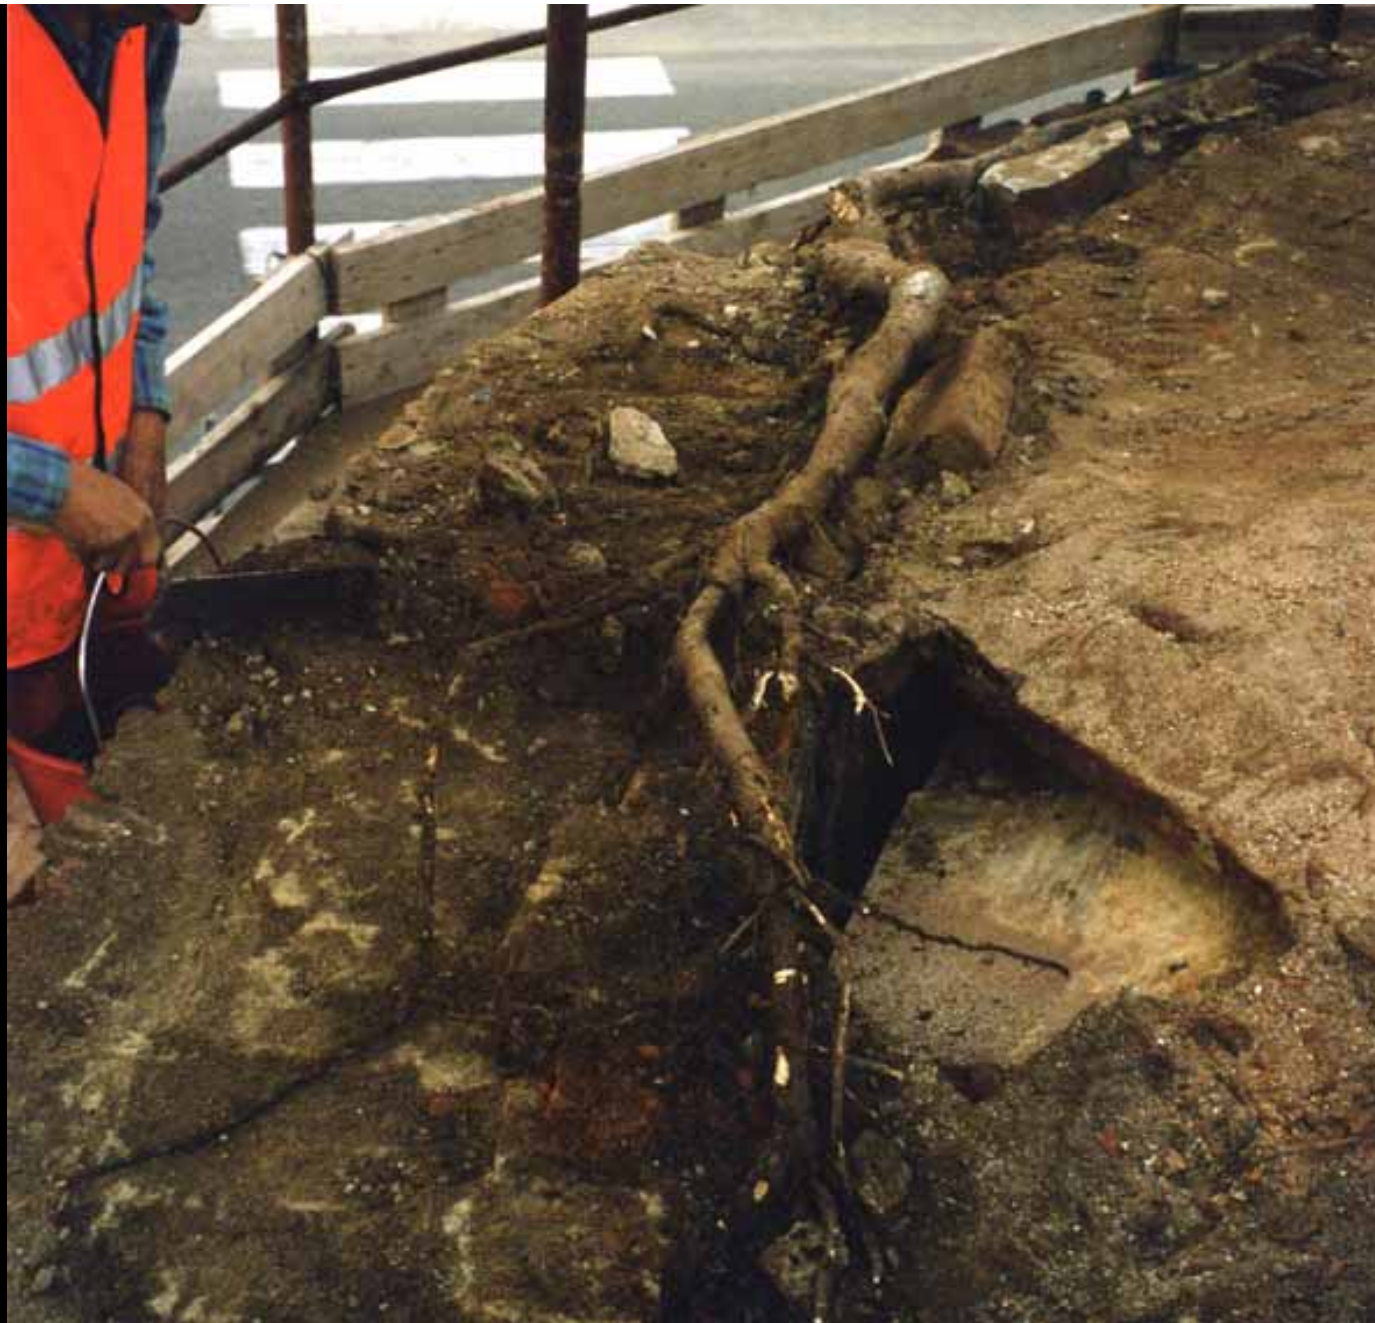
Stato di conservazione della volta dell'abside, invasa dalla vegetazione

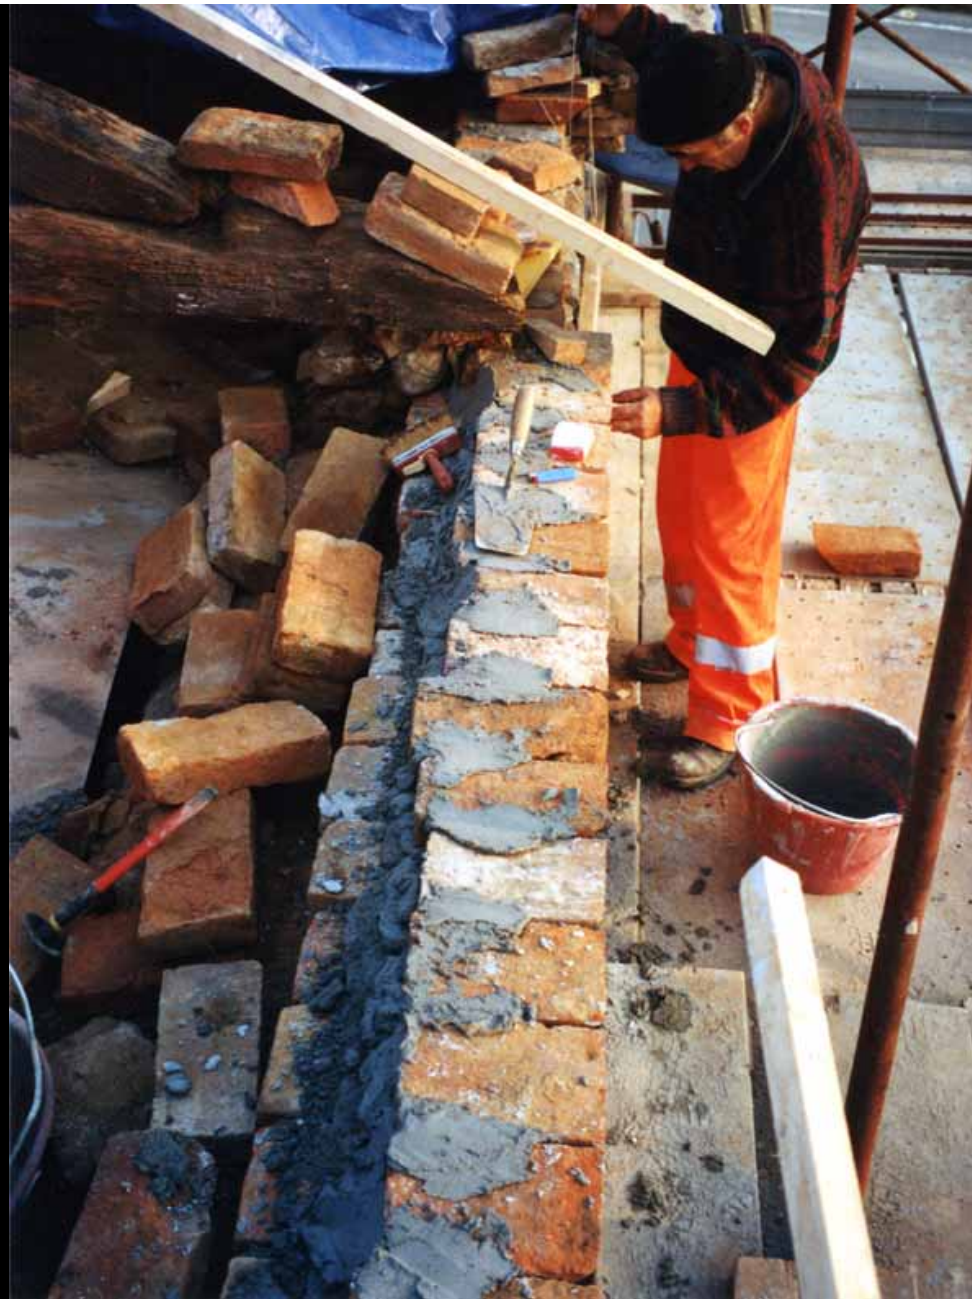
Particolare del ripristino del cornicione nella parte anteriore della Cappella

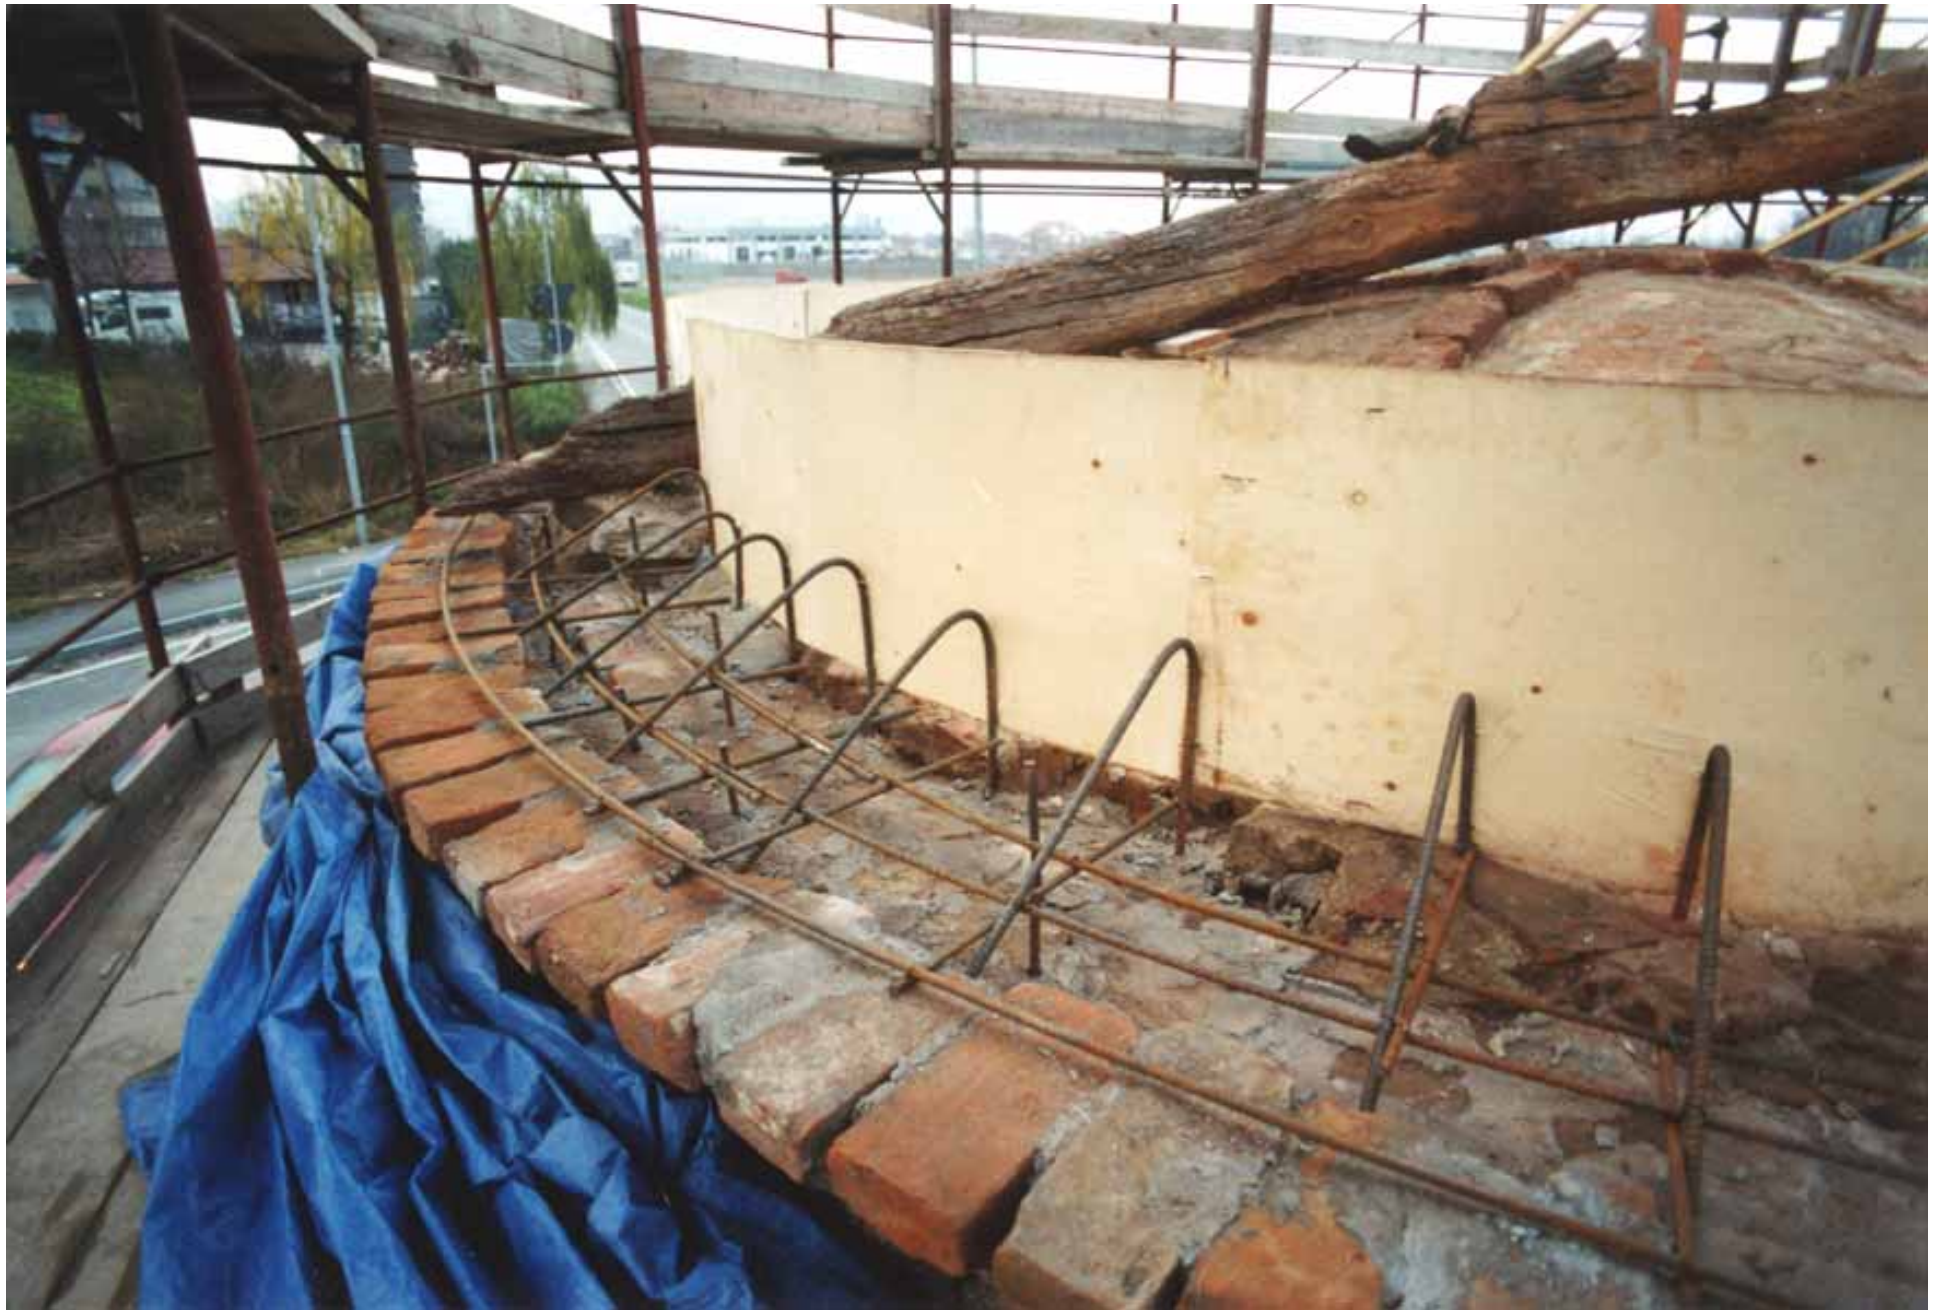
Vista dall'alto dell'armatura del cordolo in c.a., in corrispondenza dell'abside

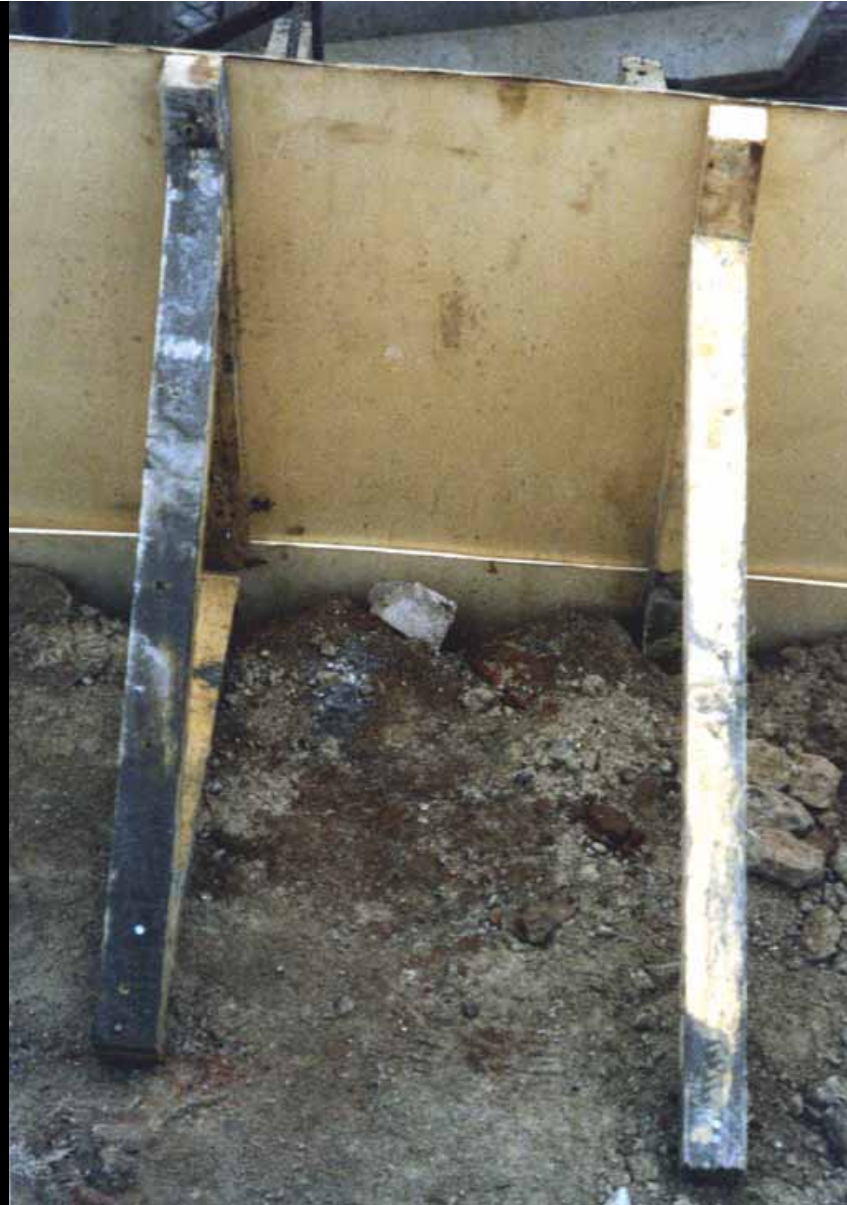
Particolare del supporto dell'armatura del cordolo in c.a.
con fogli di compensato curvato, in corrispondenza dell' abside

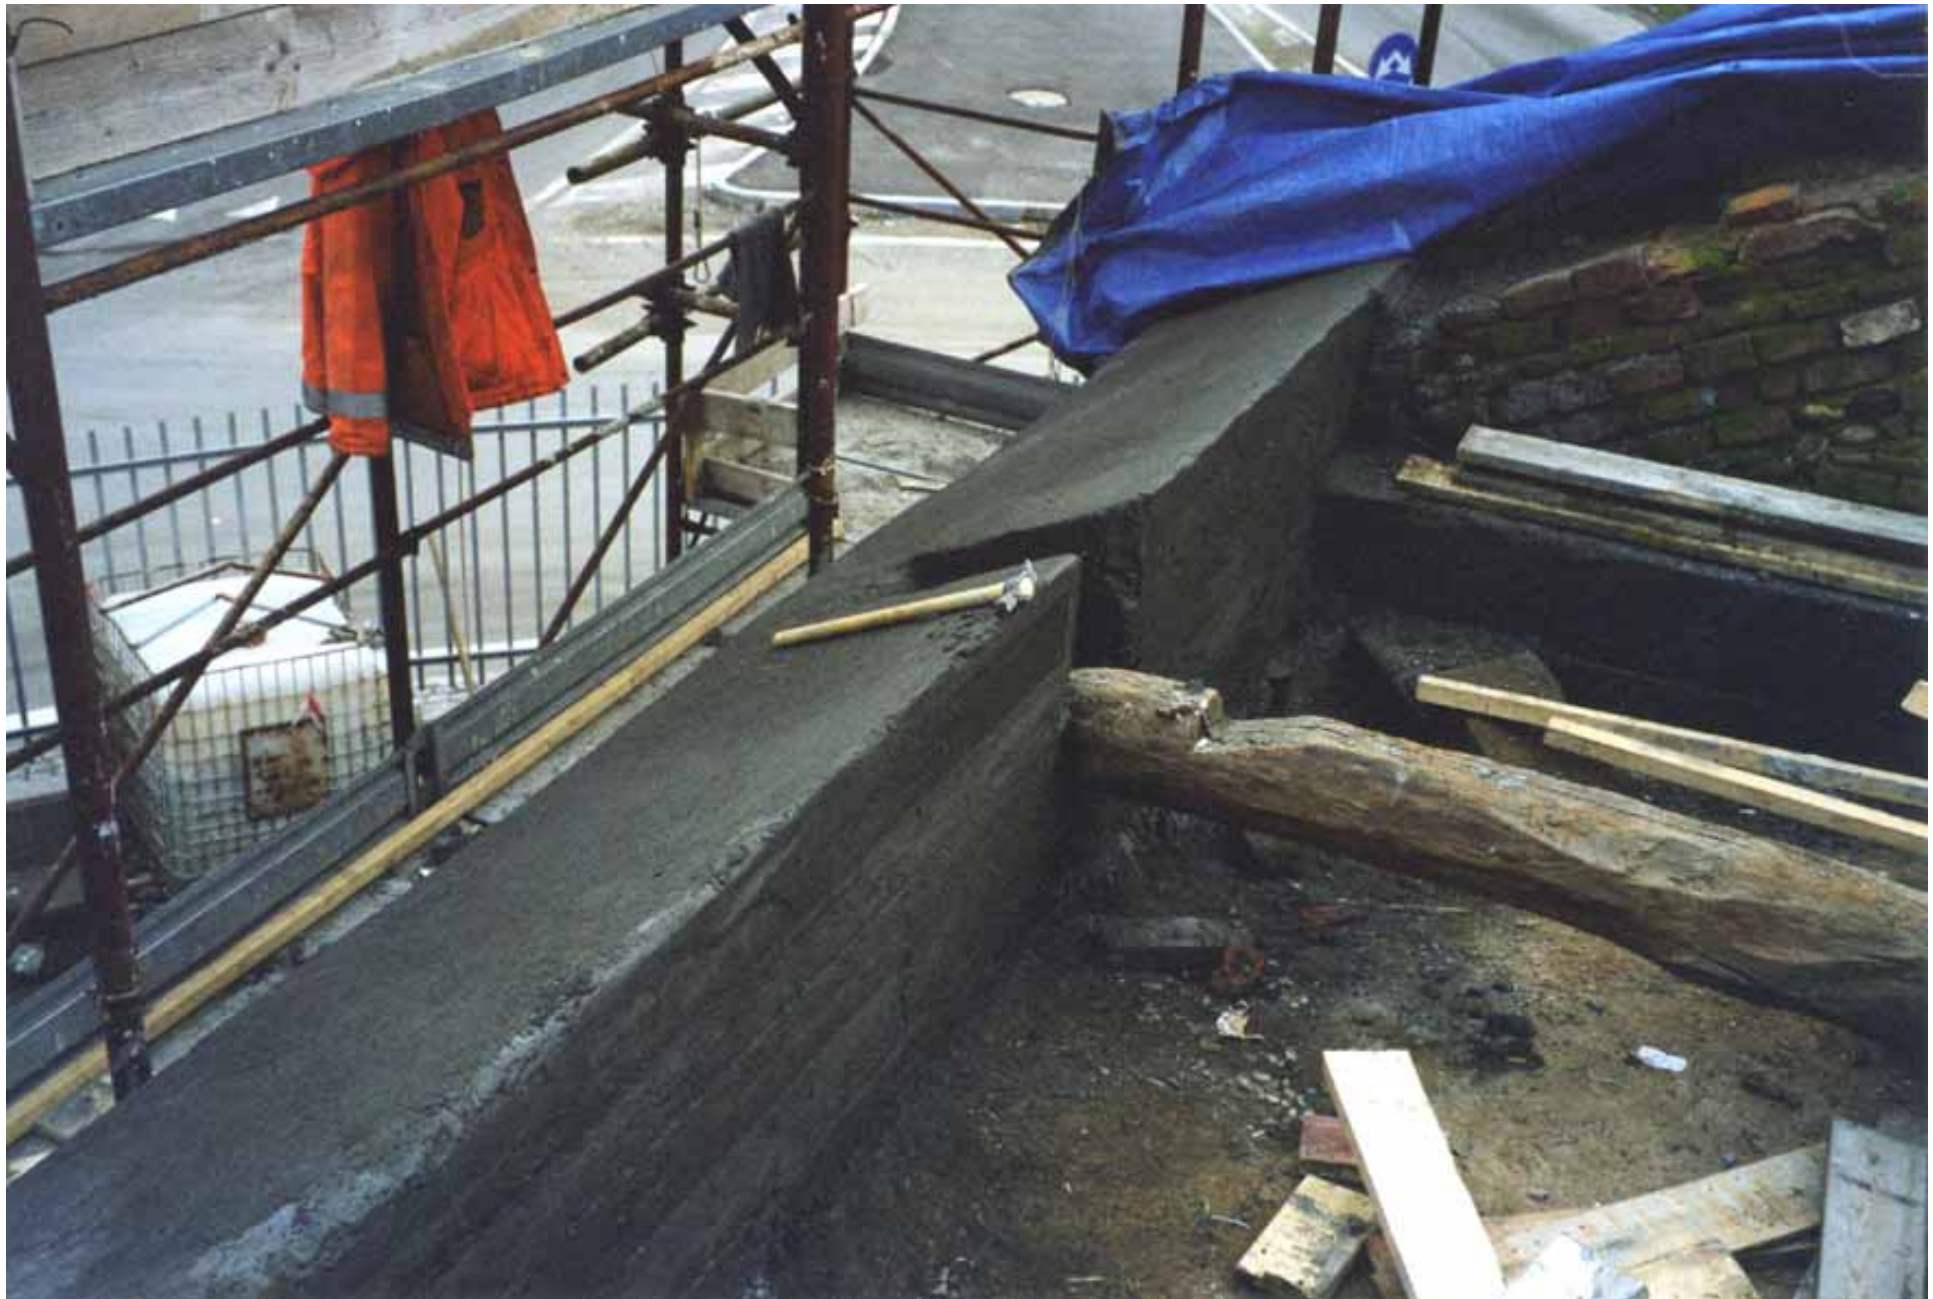
Vista del cordolo in c.a. dopo il getto, in corrispondenza della catene di una capriata

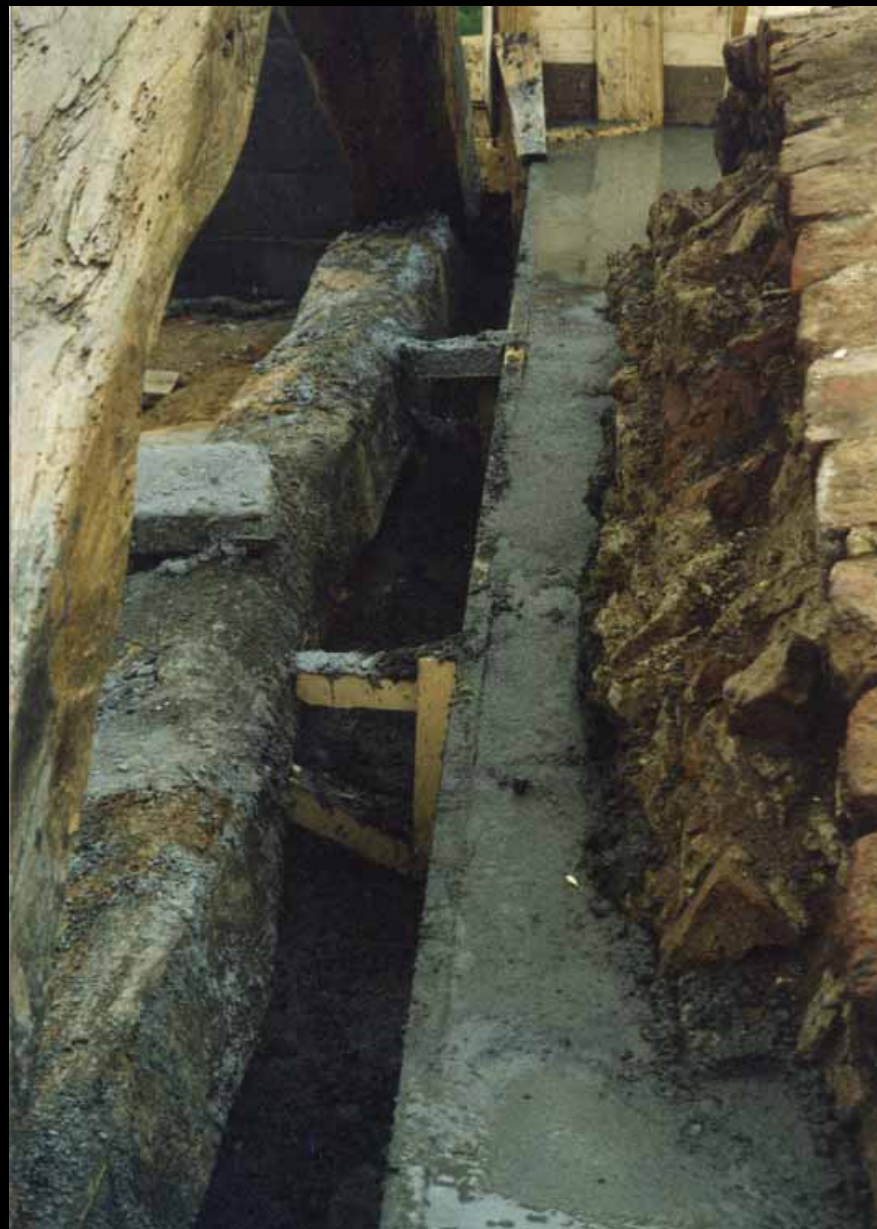
Particolare del getto del cordolo trasversale in c.a. a livello del cornicione

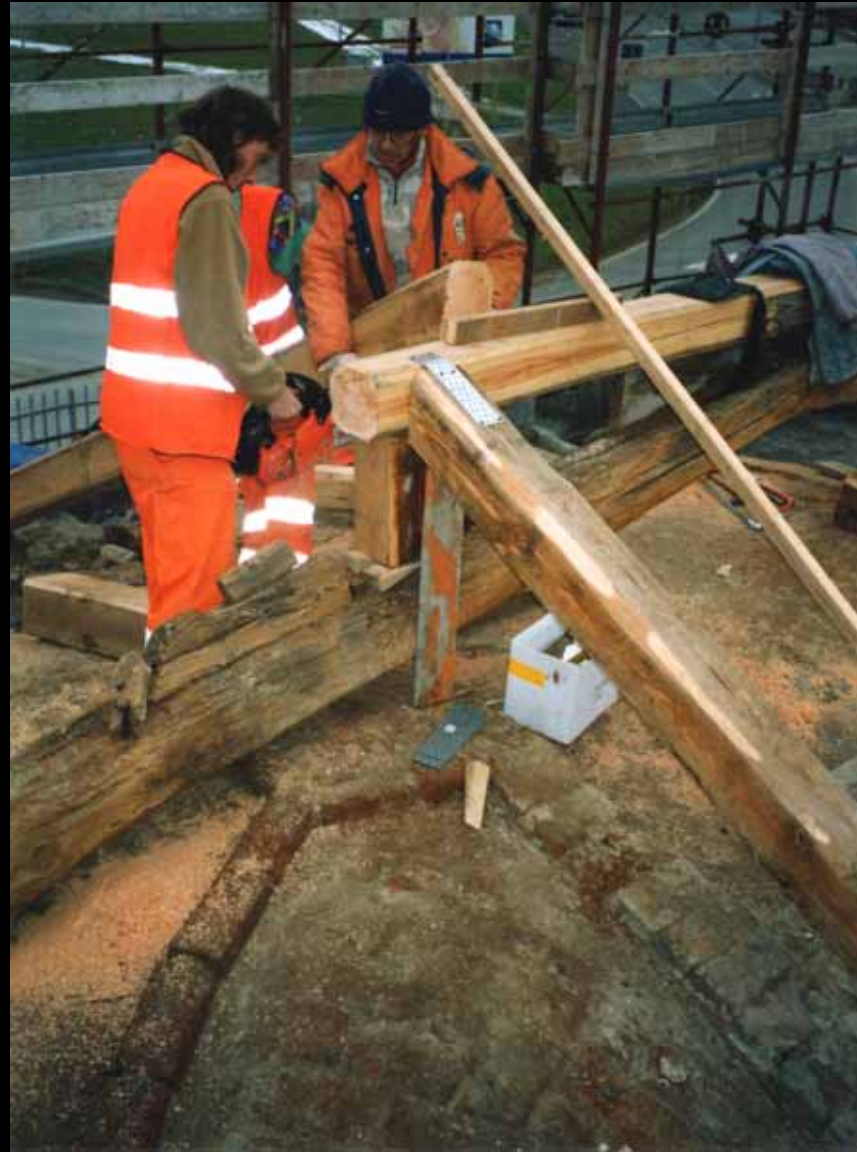
Particolare del colmo in legno del tetto, collegato col puntone longitudinale originario, connesso con i puntoni trasversali, poggianti sul cordolo in c.a. e sul colmo

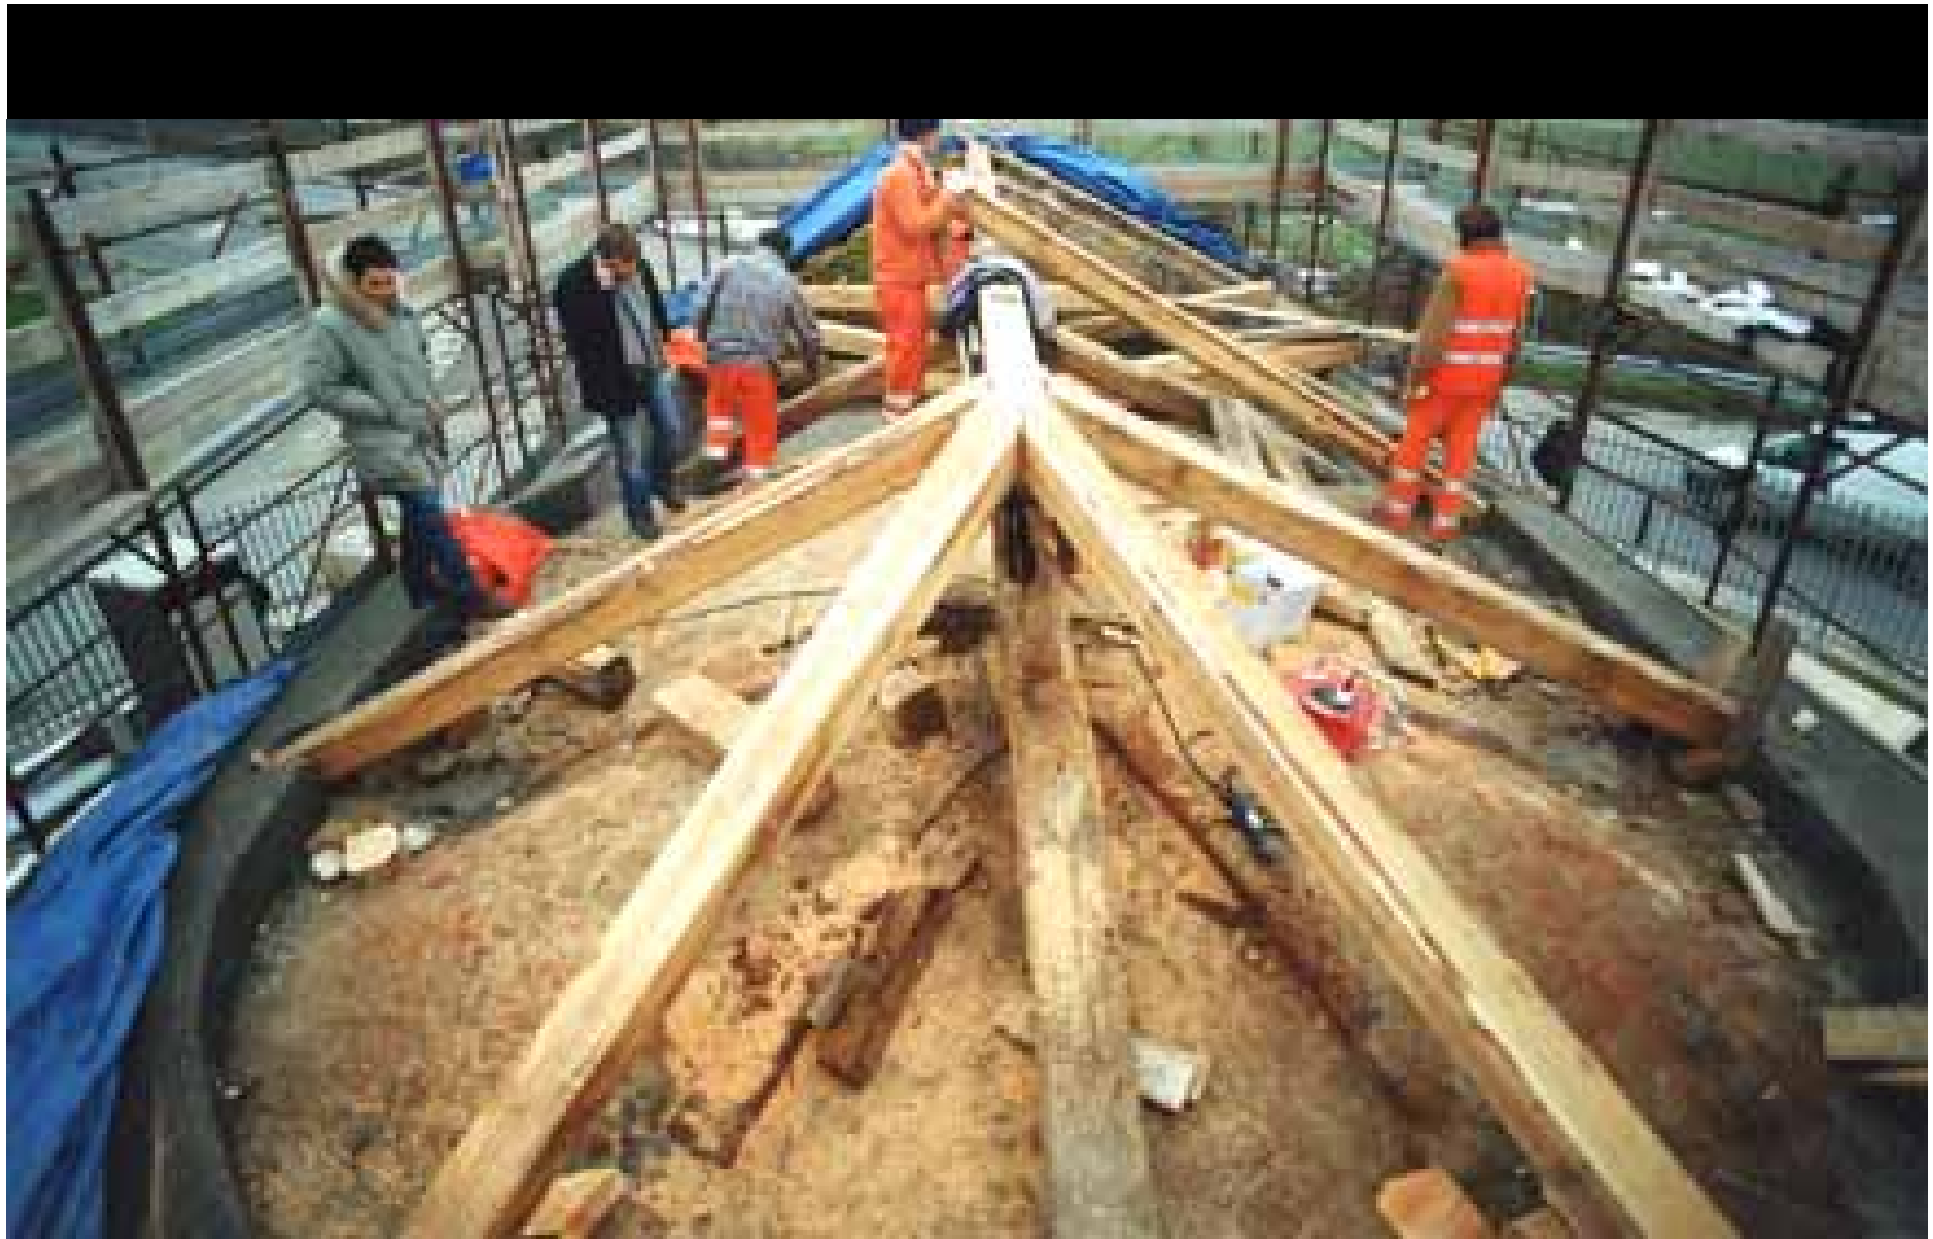
Vista dall'abside del ripristino del colmo e dei puntoni in legno del tetto, poggianti sul cordolo in c.a.
