COMUNE DI NICHELINO
SOPRINTENDENZA PER I BENI ARCHITETTONICI E PER IL PAESAGGIO DEL PIEMONTE
SOPRINTENDENZA PER I BENI STORICO-ARTISTICI E DEMOANTROPOLOGICI DEL PIEMONTE
CNA - POLITECNICO DI TORINO

IL RESTAURO DELLA CAPPELLA SAN ROCCO

PROGETTO E DIREZIONE LAVORI: PROF. ARCH. GIOVANNI BRINO

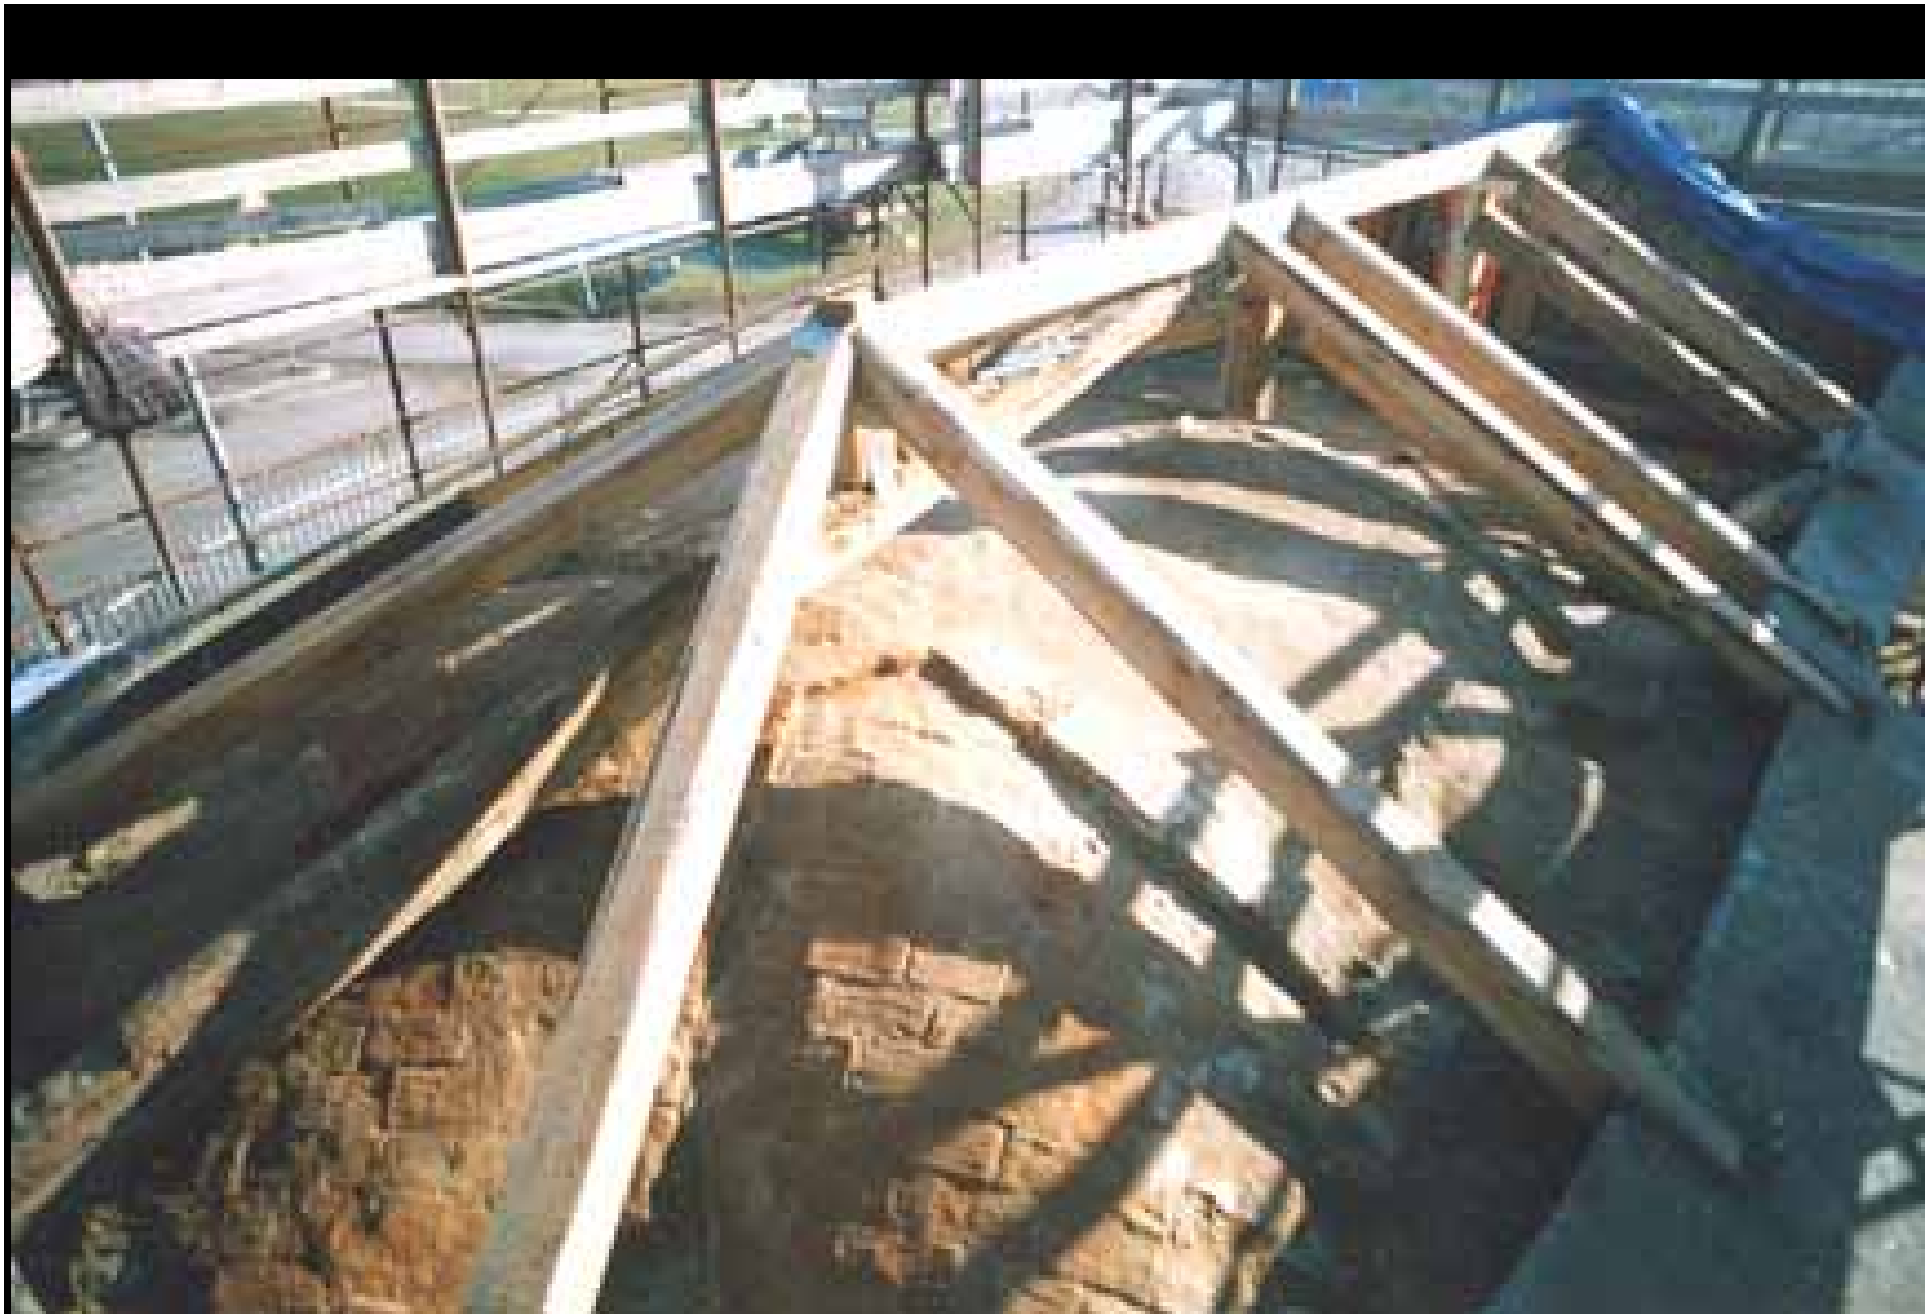
Vista dall'abside del ripristino del colmo e dei punti in legno del tetto, con il particolare del puntone originario connesso con il colmo e i con i punti

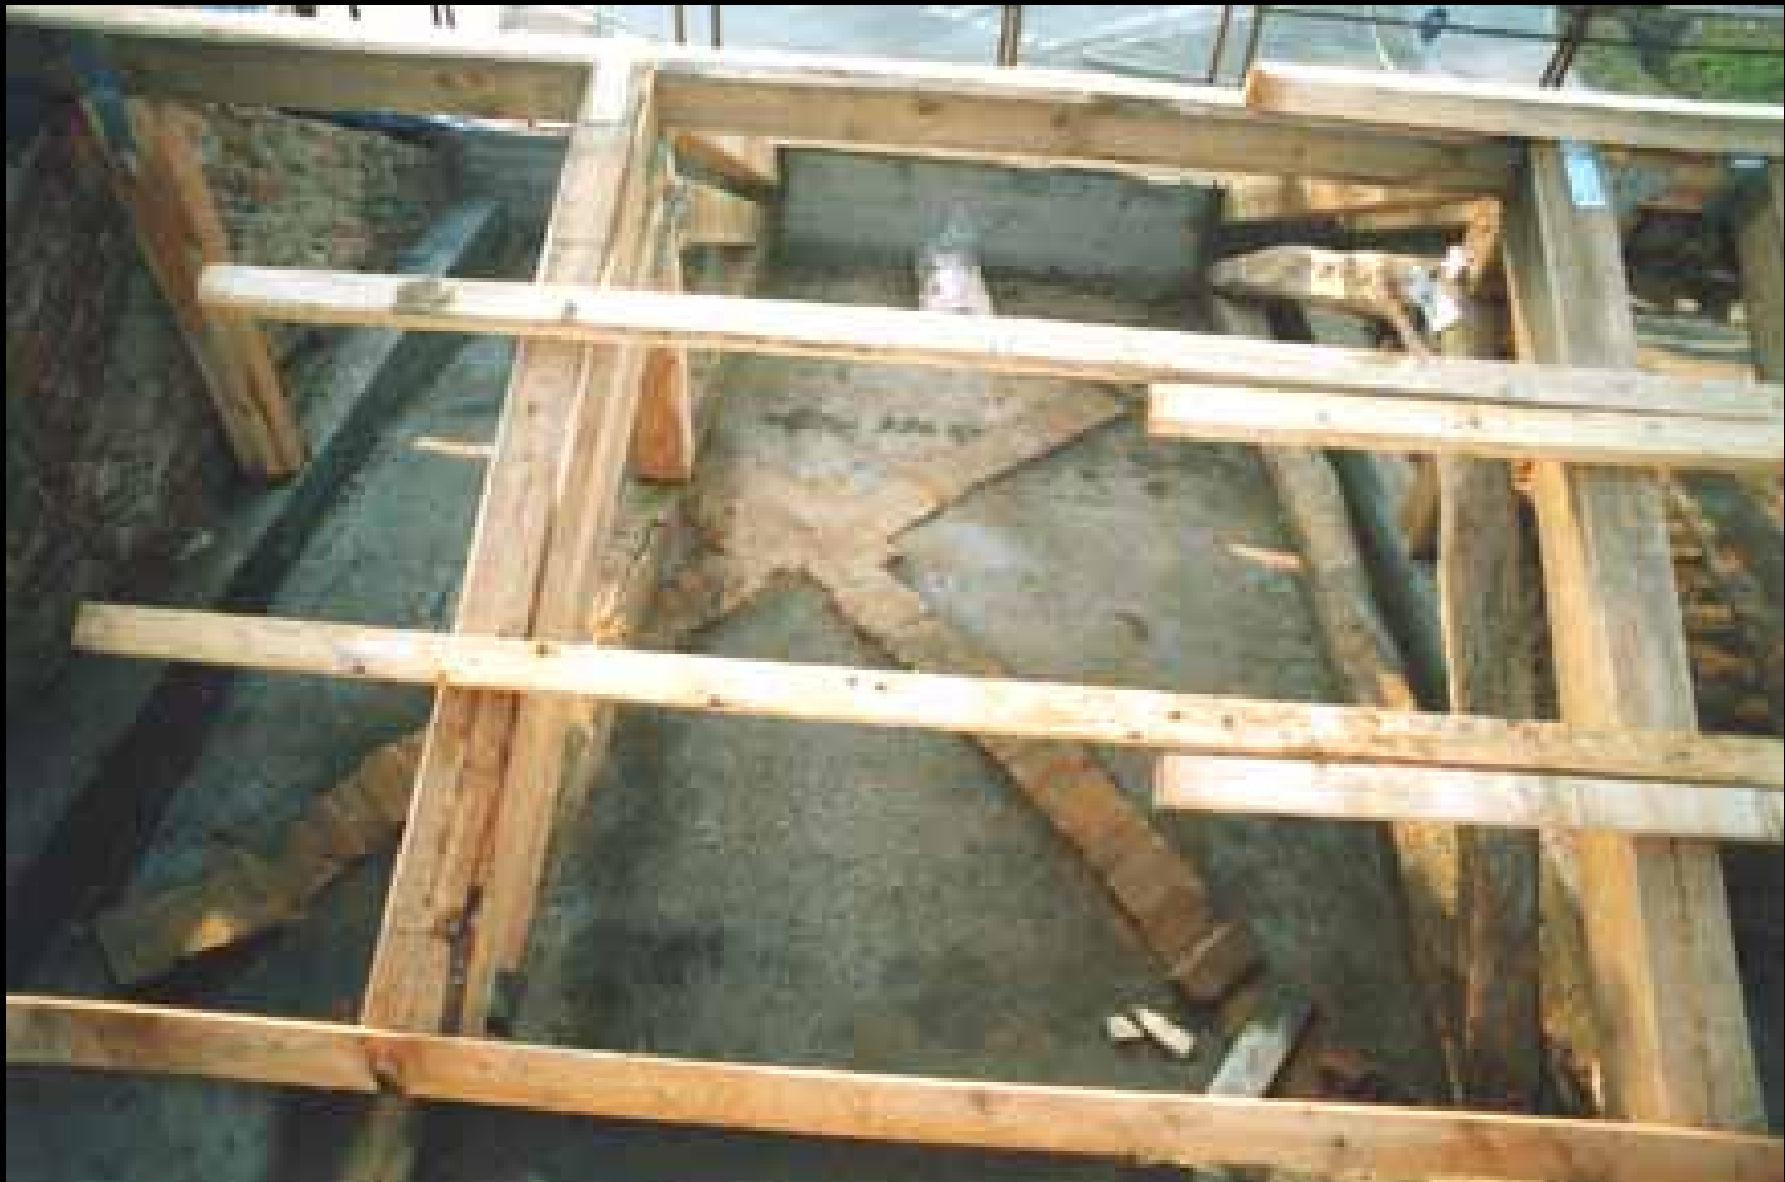
Particolare delle capriate e dei correnti in legno del tetto, dopo il ripristino, con i cordoli trasversali in c.a. e la volta restaurata sottostanti

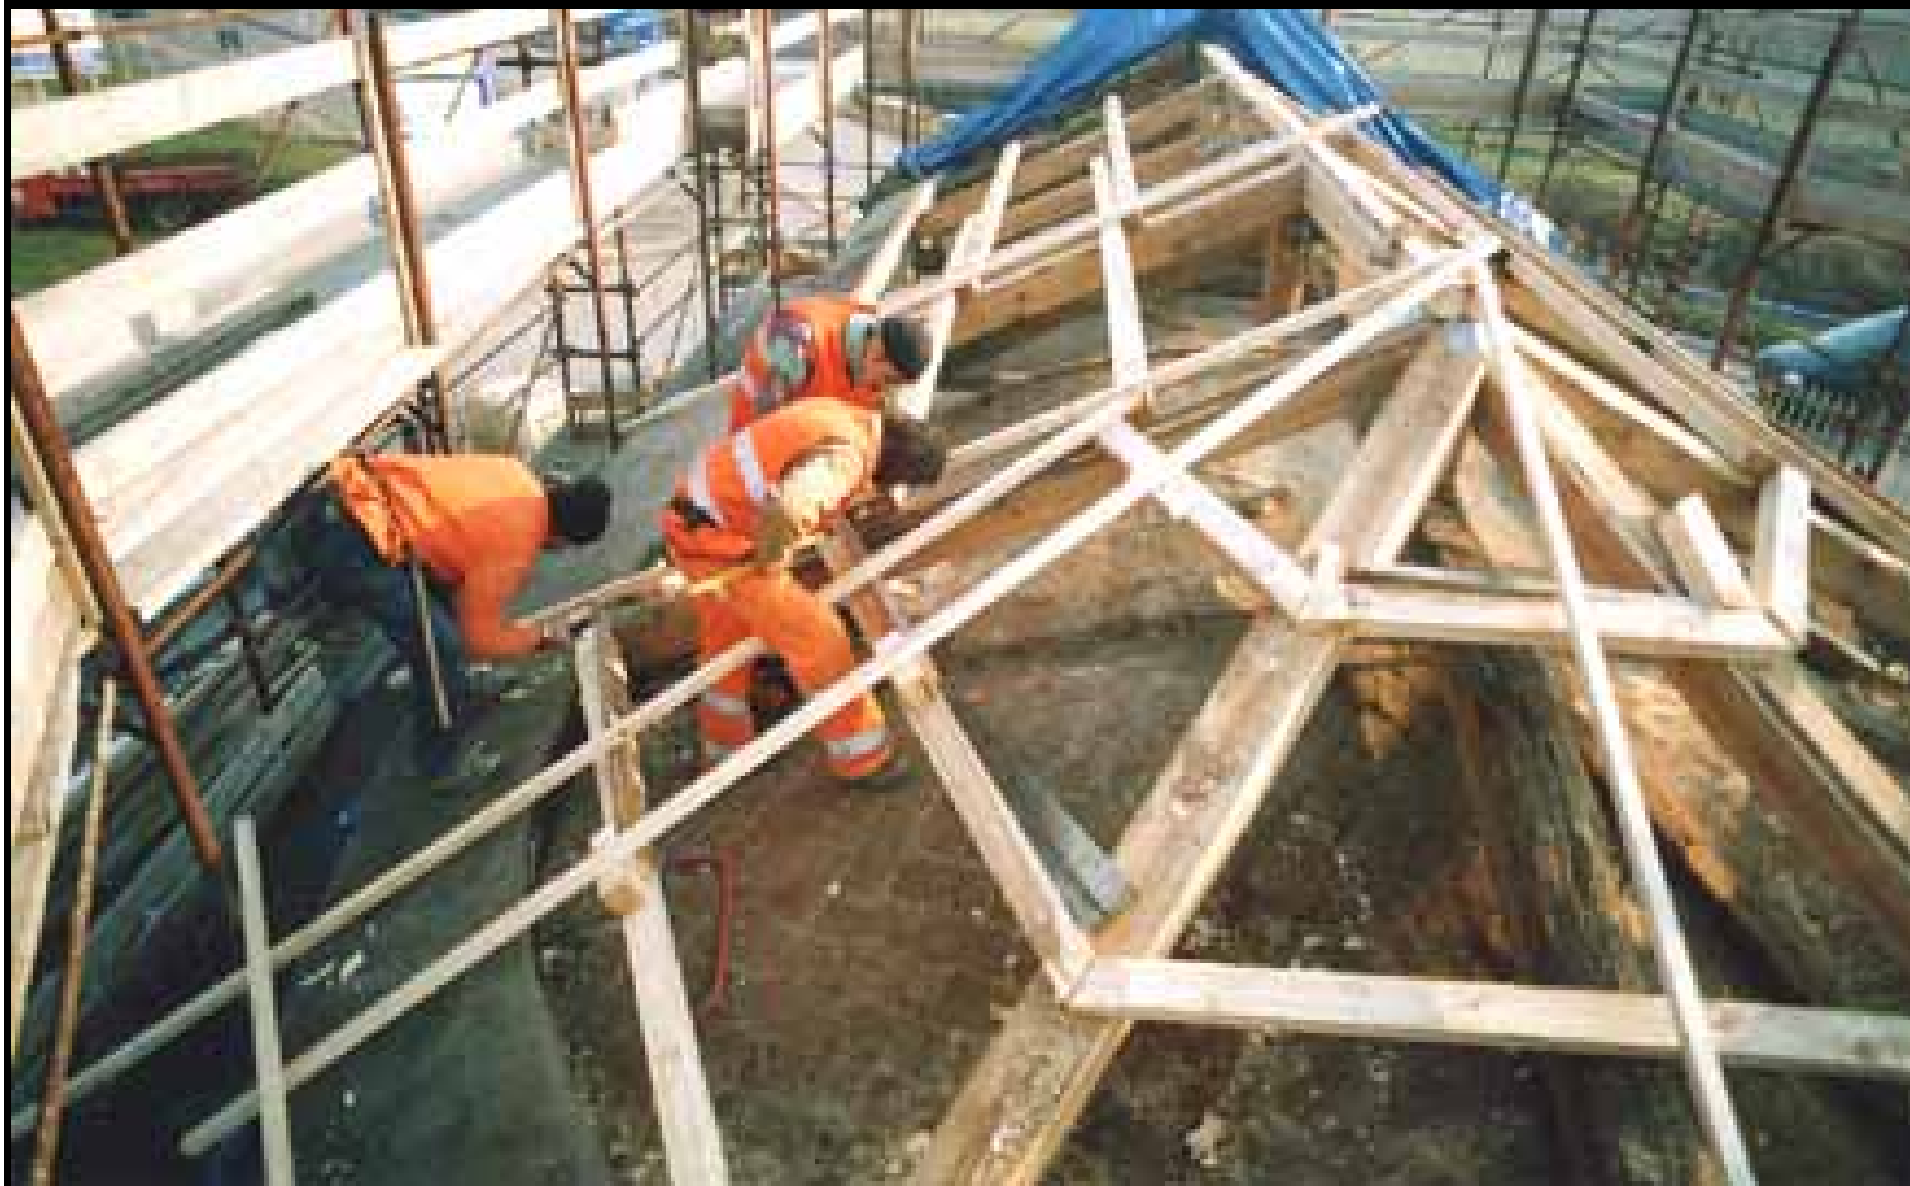
Particolare della posa dei correnti e dei listelli in legno del tetto con la vista della volta e del cordolo sottostante in c.a dell'abside

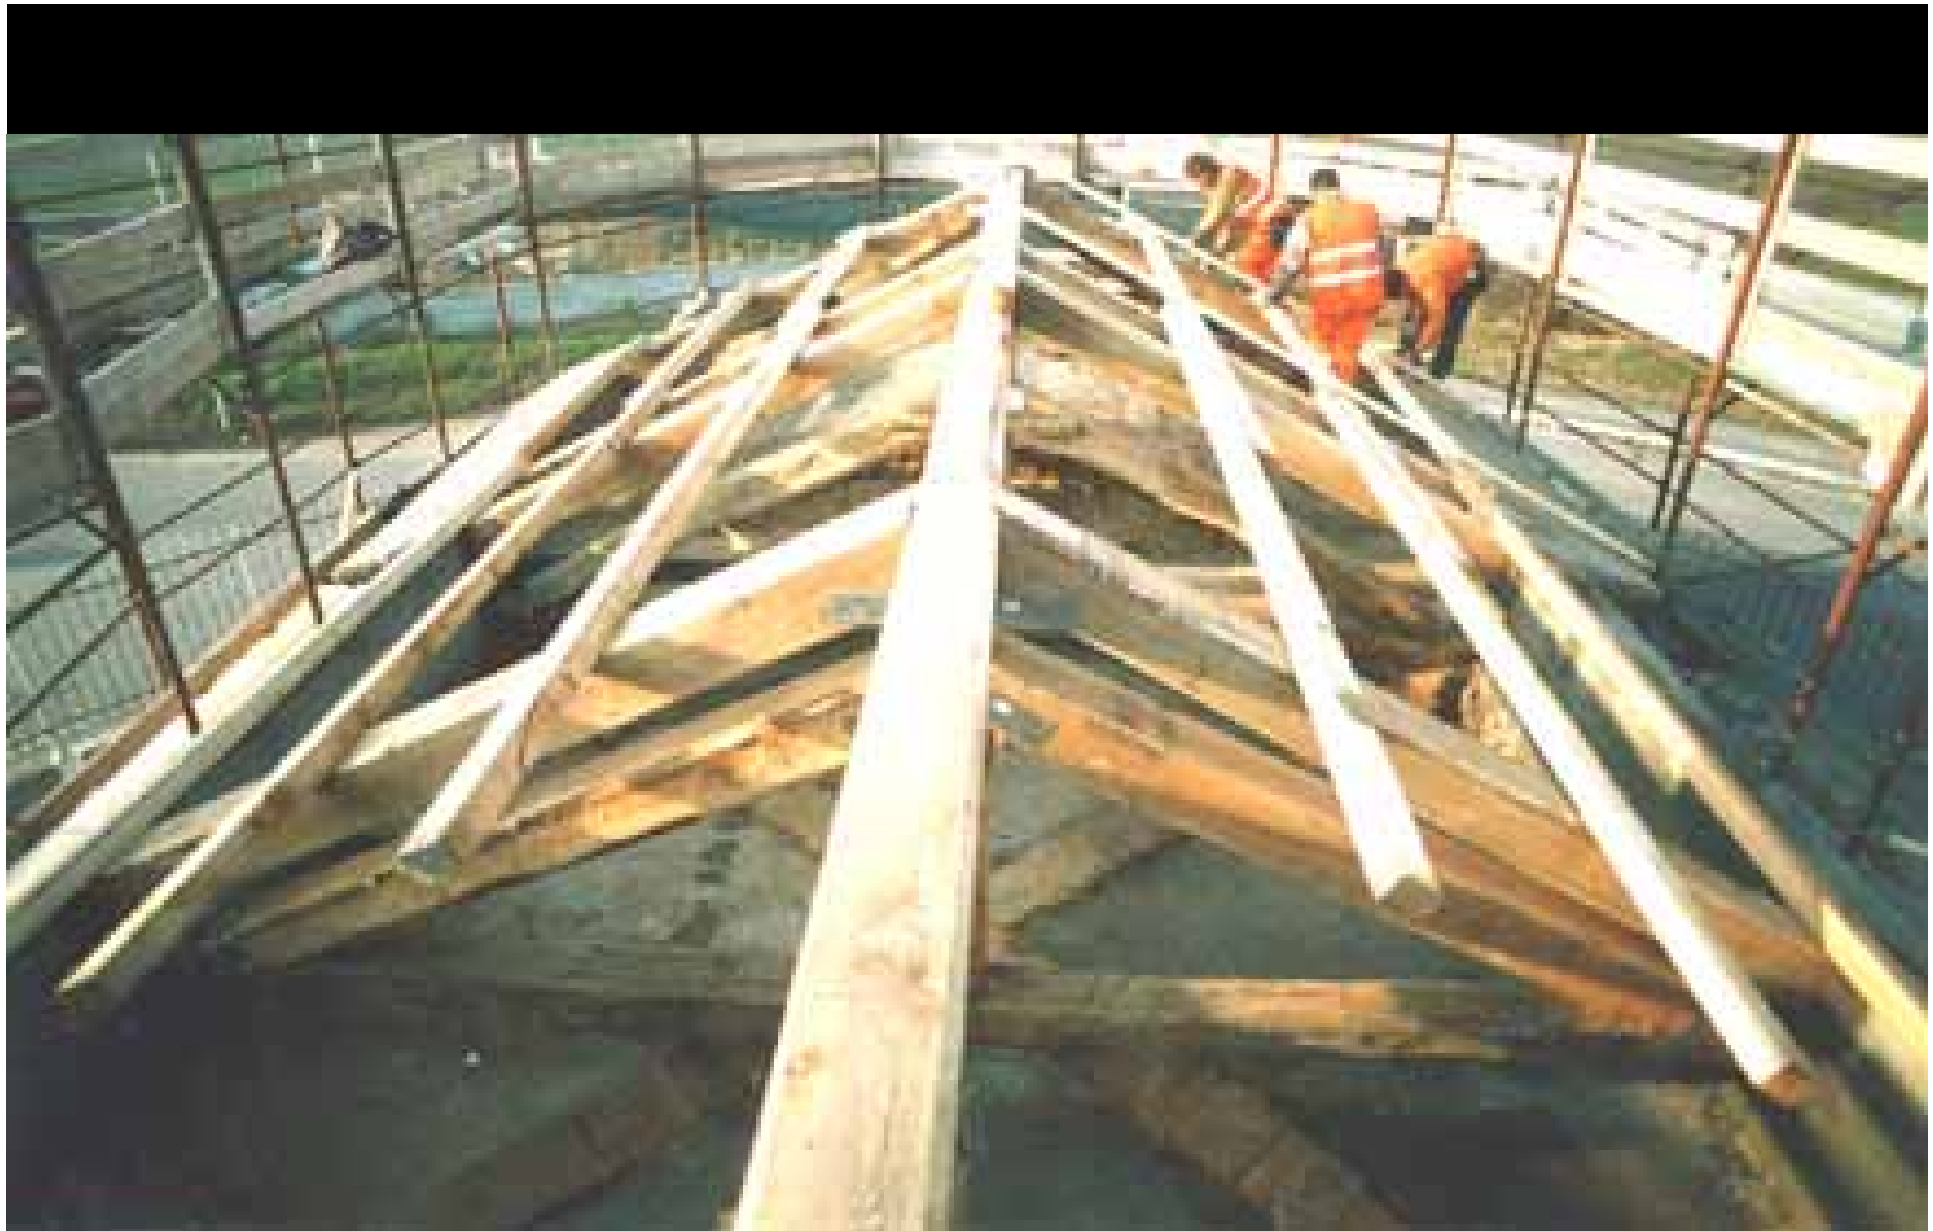
Particolare della posa dei correnti in legno del tetto,
con la vista delle capriate e della volta restaurata sottostanti

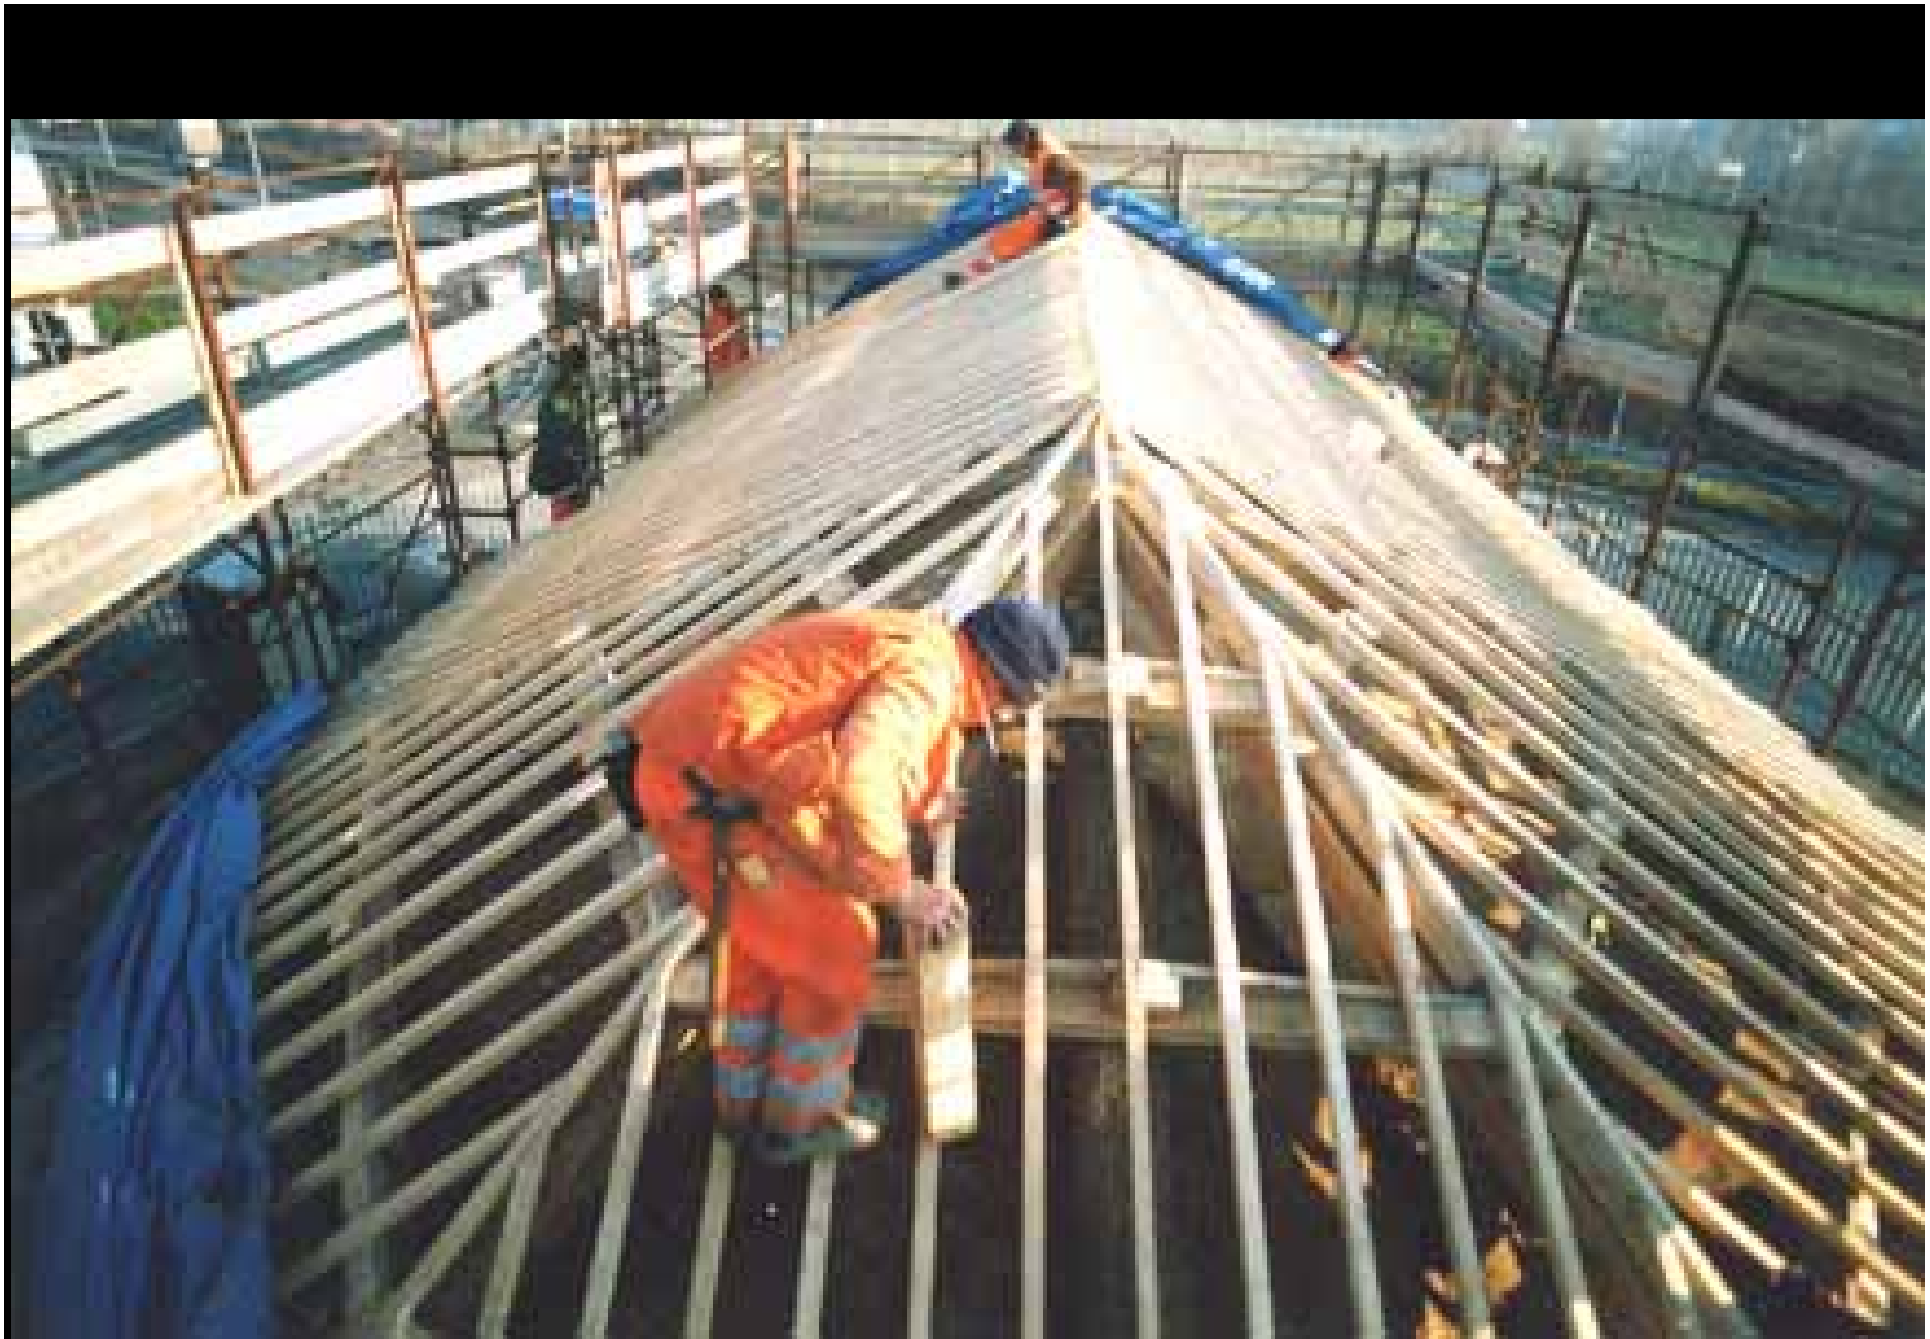
Particolare della posa dei listelli in legno del tetto dal lato dell'abside

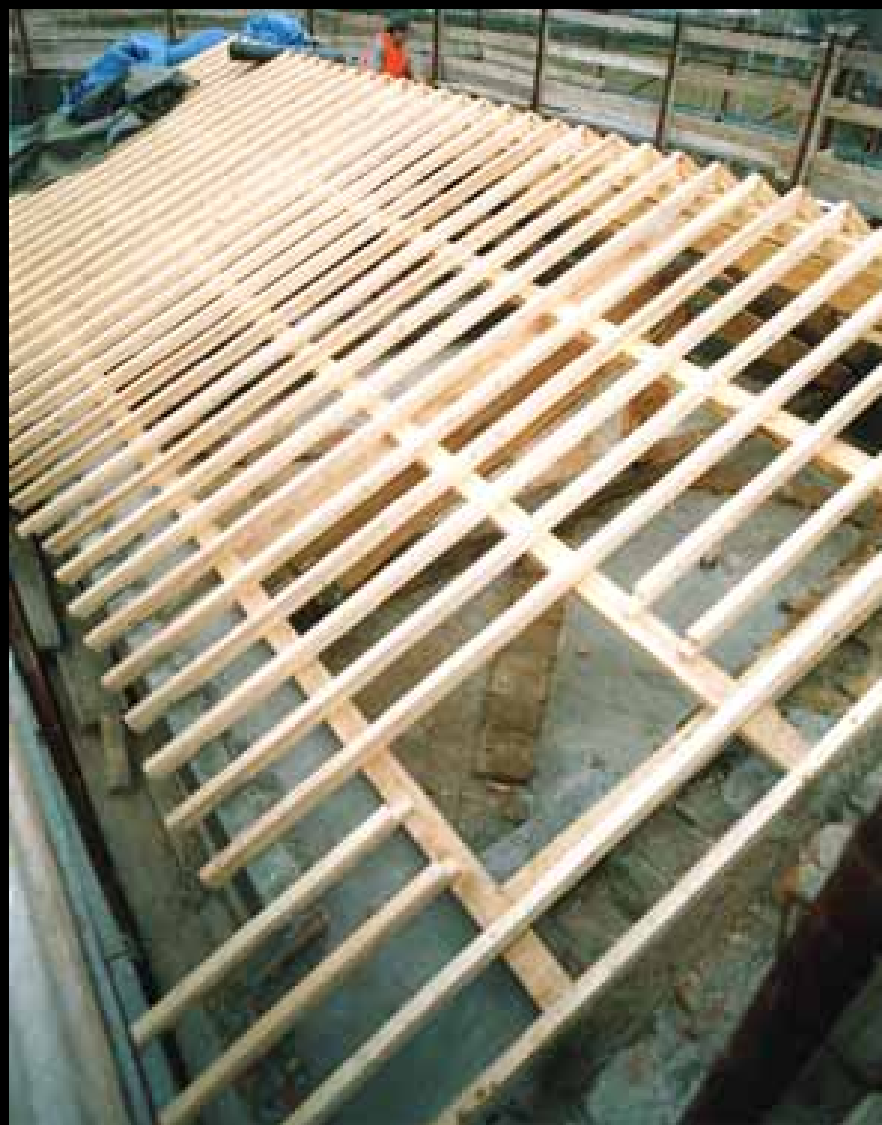
Particolare dei listelli in legno del tetto dal lato dell'ingresso, con la "finestra" prevista per 'ispezione del sottotetto

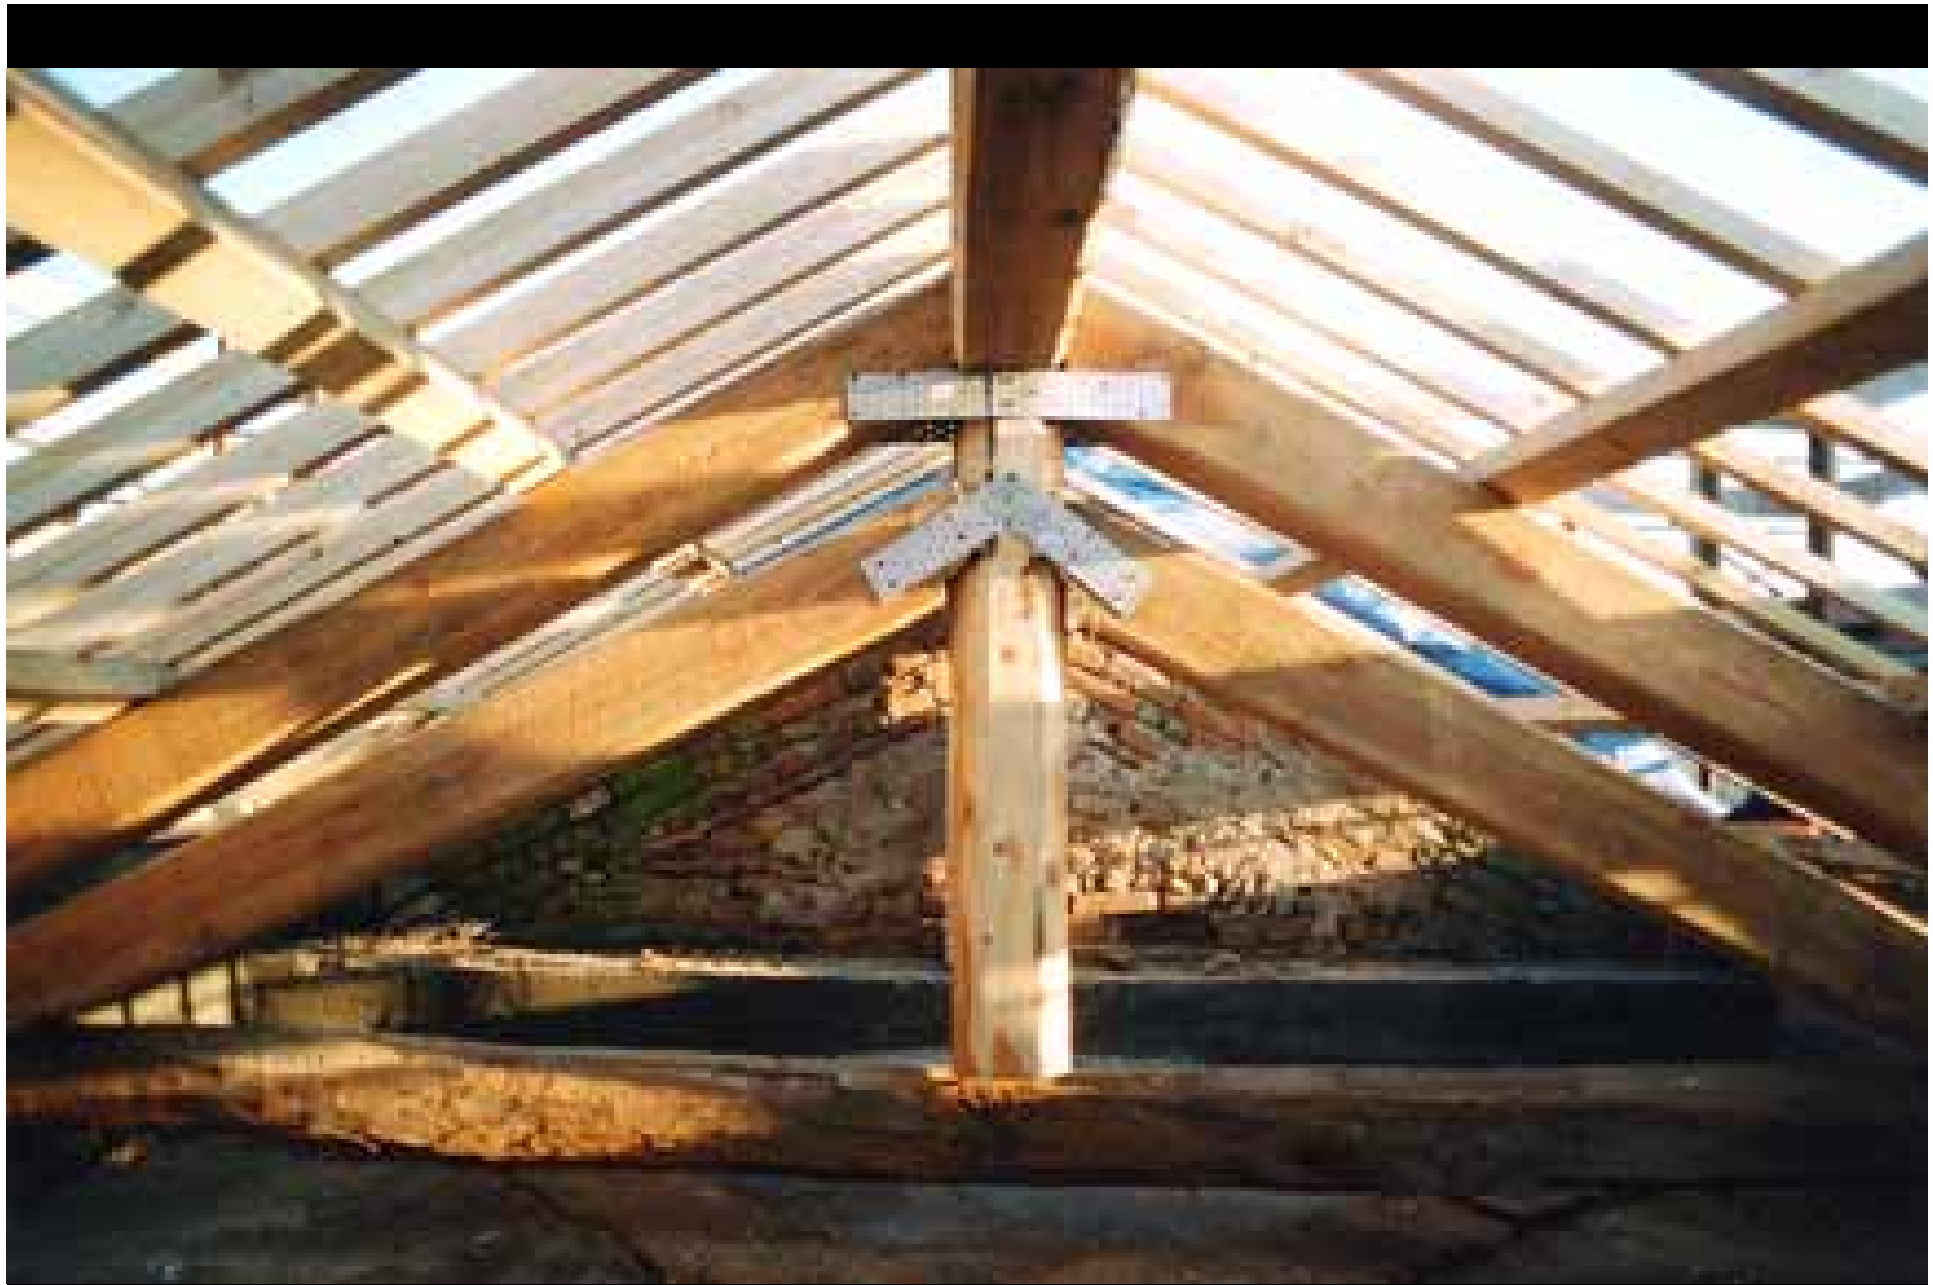
Particolare del sottotetto, dopo la posa dei correnti e dei listelli in legno con la vista delle capriate, in corrispondenza della volta restaurata

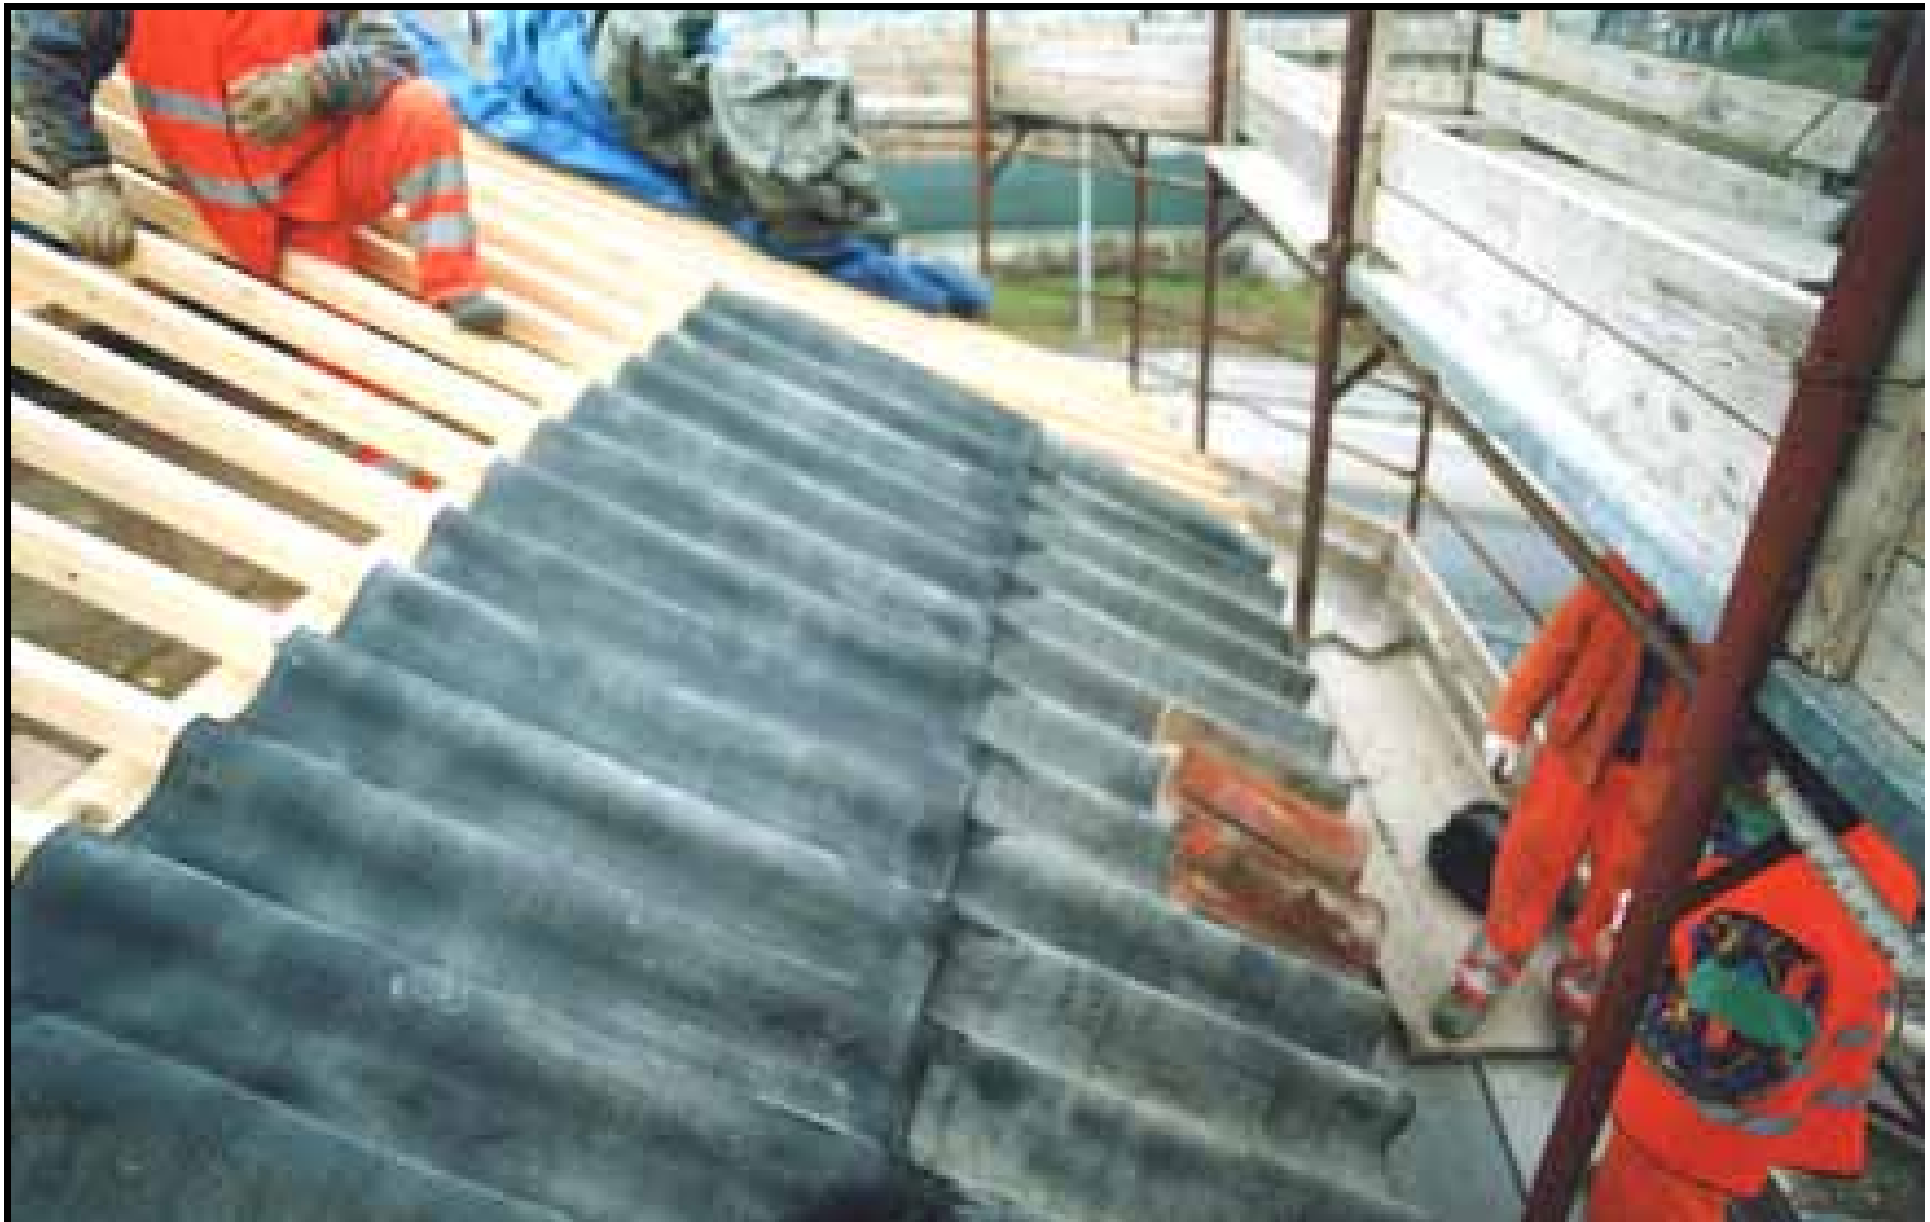
Particolare dell'impermeabilizzazione del tetto, mediante guaina catramata, prima della posa dei coppi

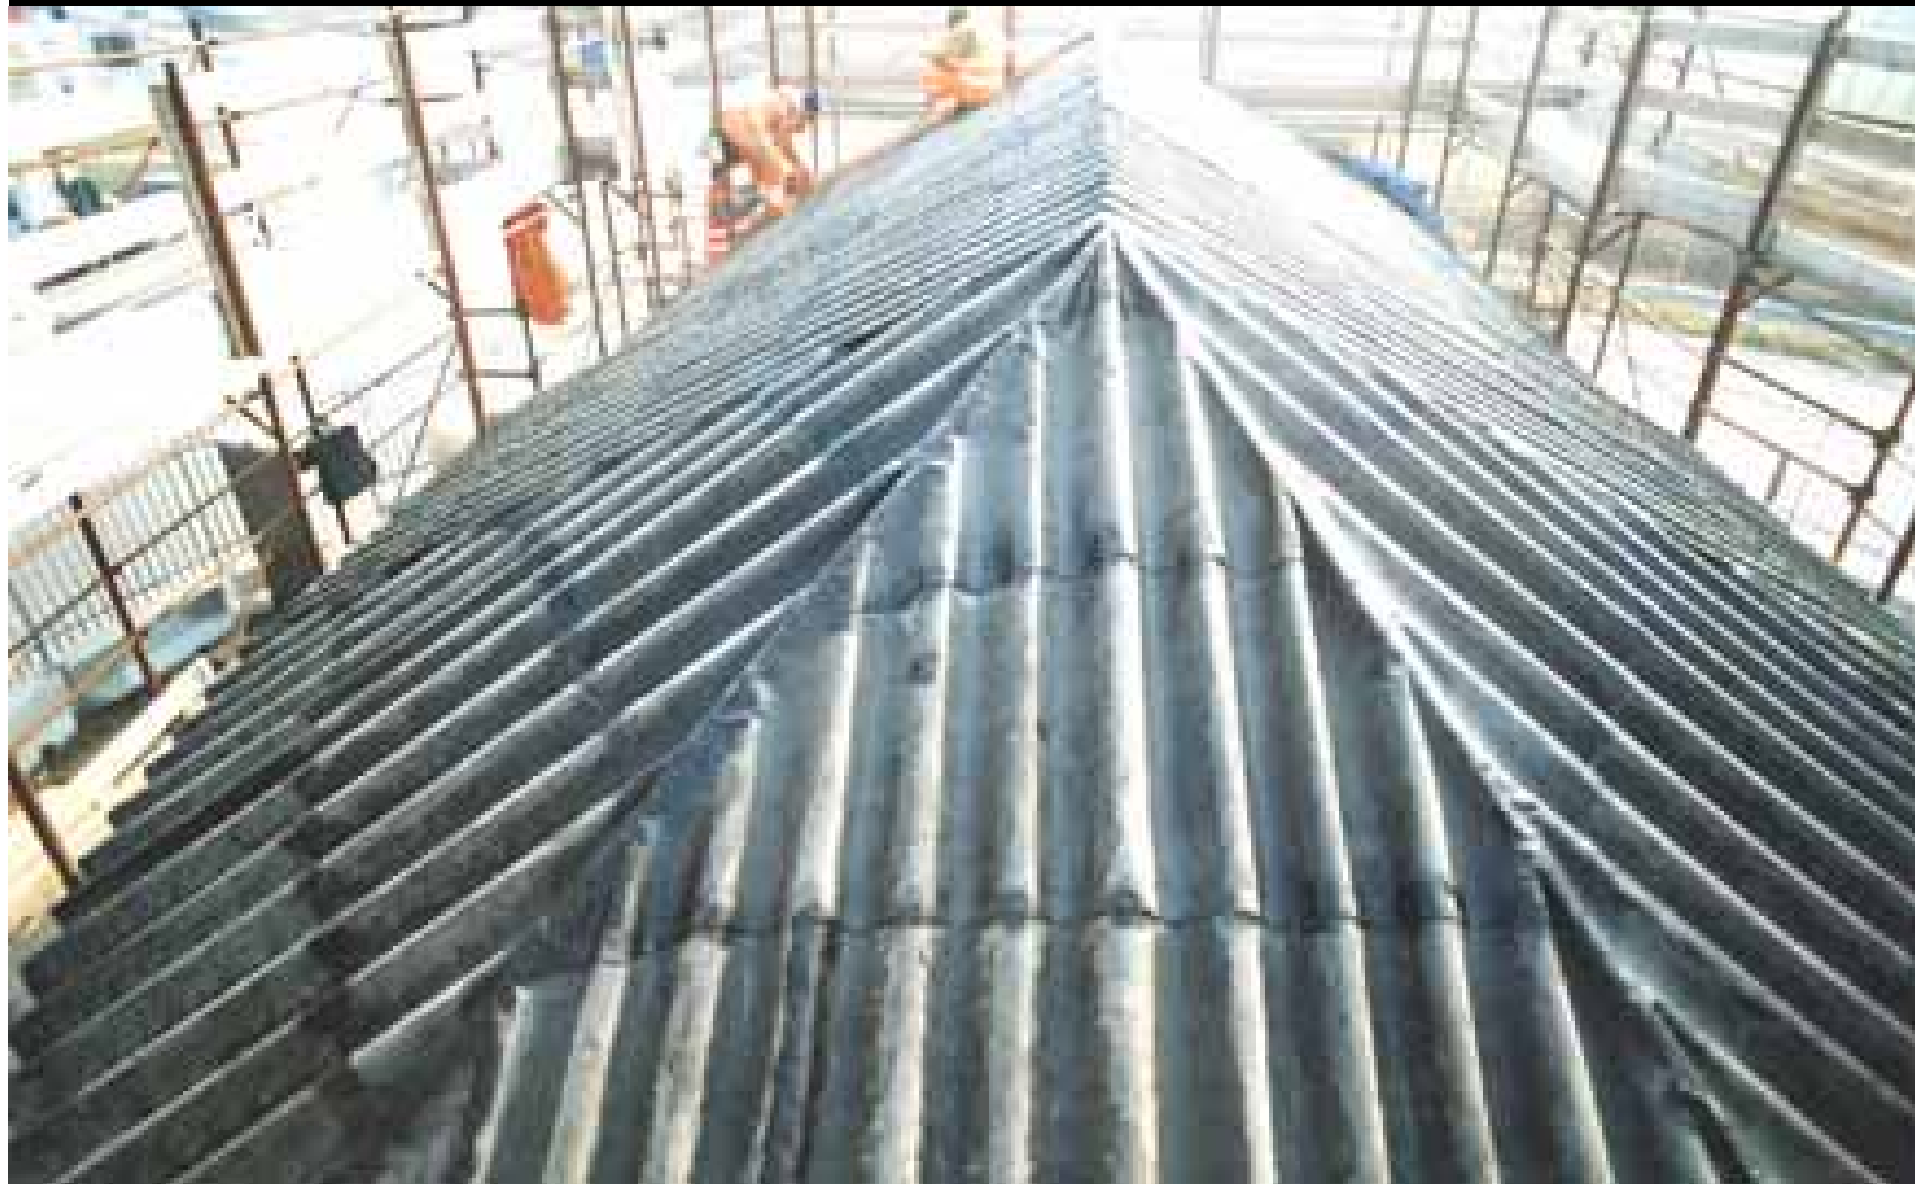
Vista dall'abside dell'impermeabilizzazione del tetto, prima della posa dei coppi

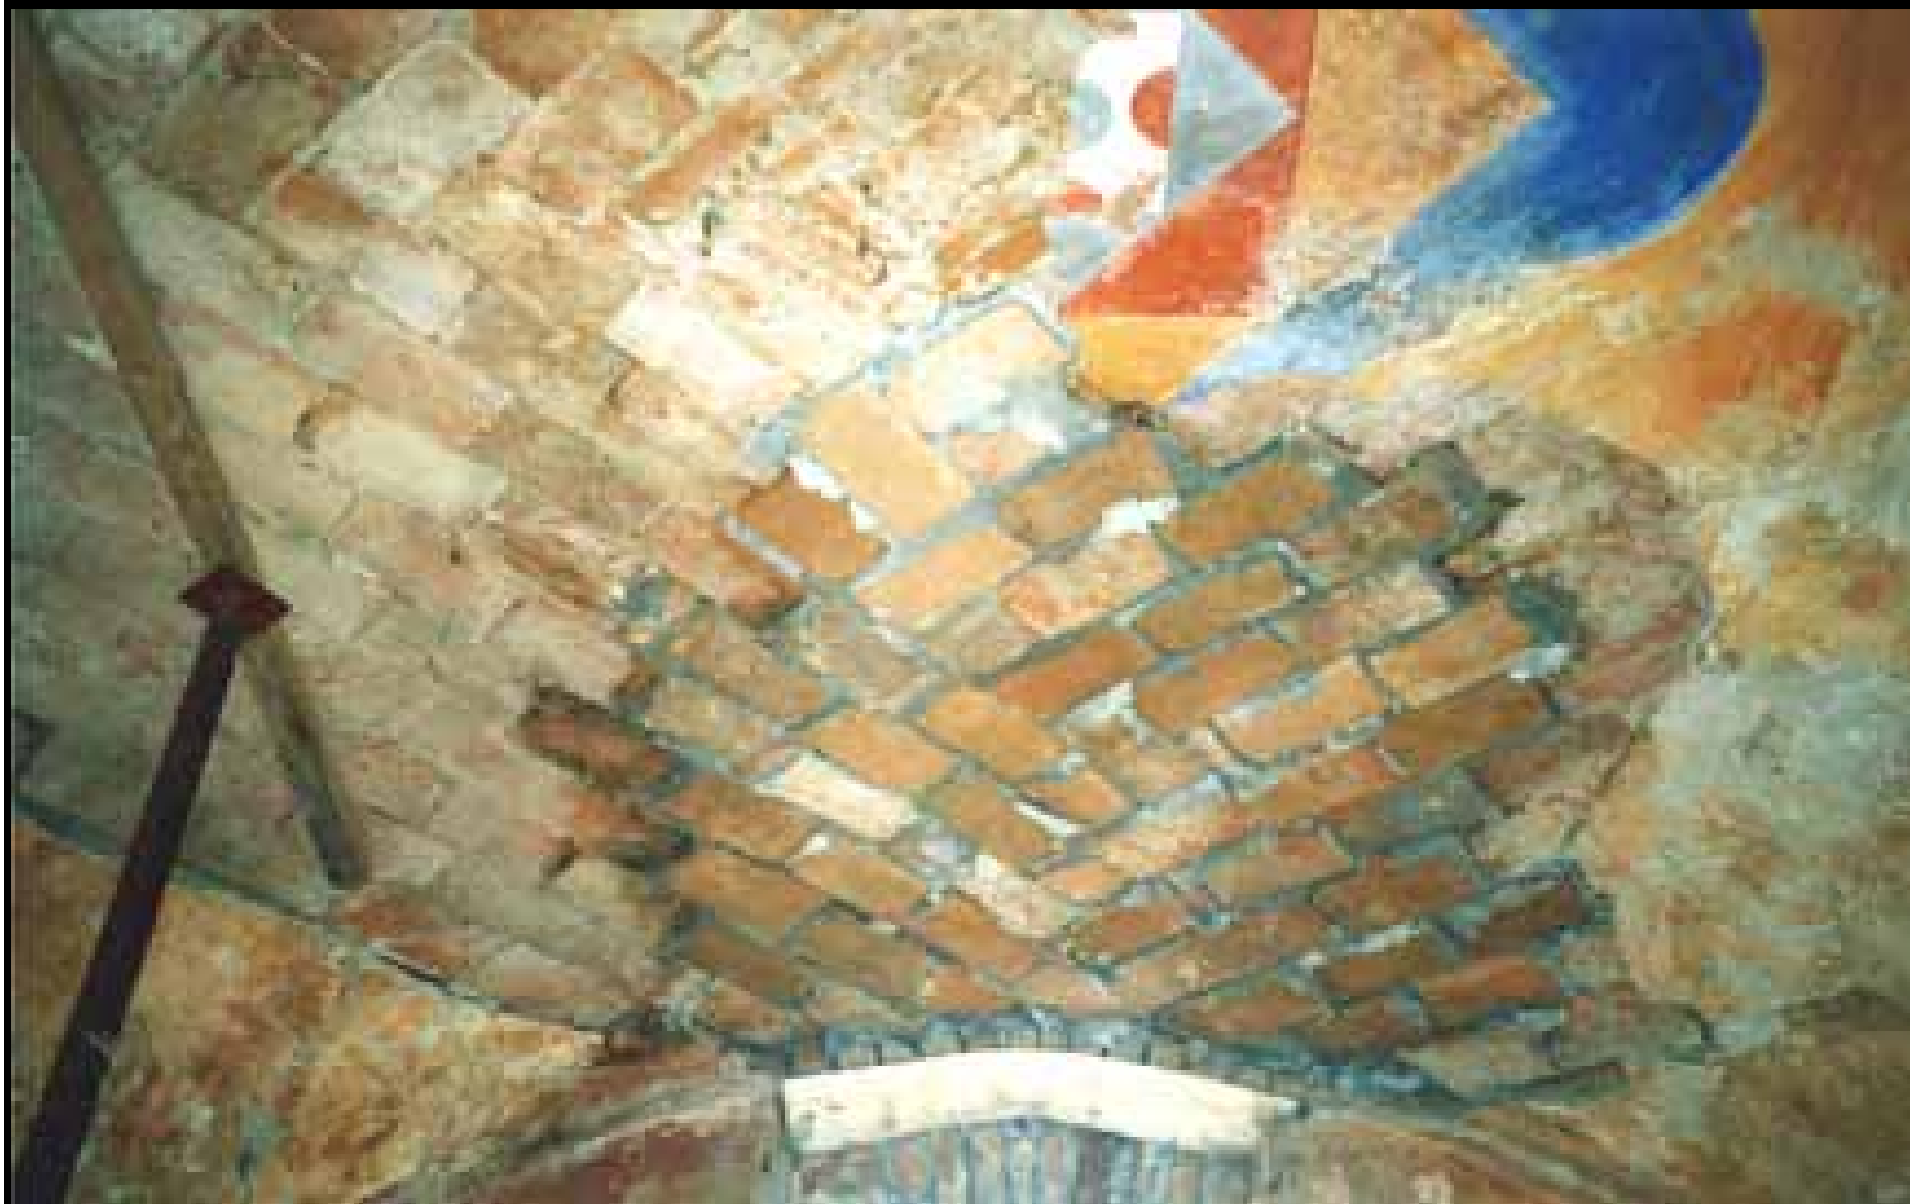
Particolare della volta restaurata, dopo la rimozione del puntellamento
