COMUNE DI NICHELINO
SOPRINTENDENZA PER I BENI ARCHITETTONICI E PER IL PAESAGGIO DEL PIEMONTE
SOPRINTENDENZA PER I BENI STORICO-ARTISTICI E DEMOANTROPOLOGICI DEL PIEMONTE
CNA - POLITECNICO DI TORINO

IL RESTAURO DELLA CAPPELLA SAN ROCCO

PROGETTO E DIREZIONE LAVORI: PROF. ARCH. GIOVANNI BRINO

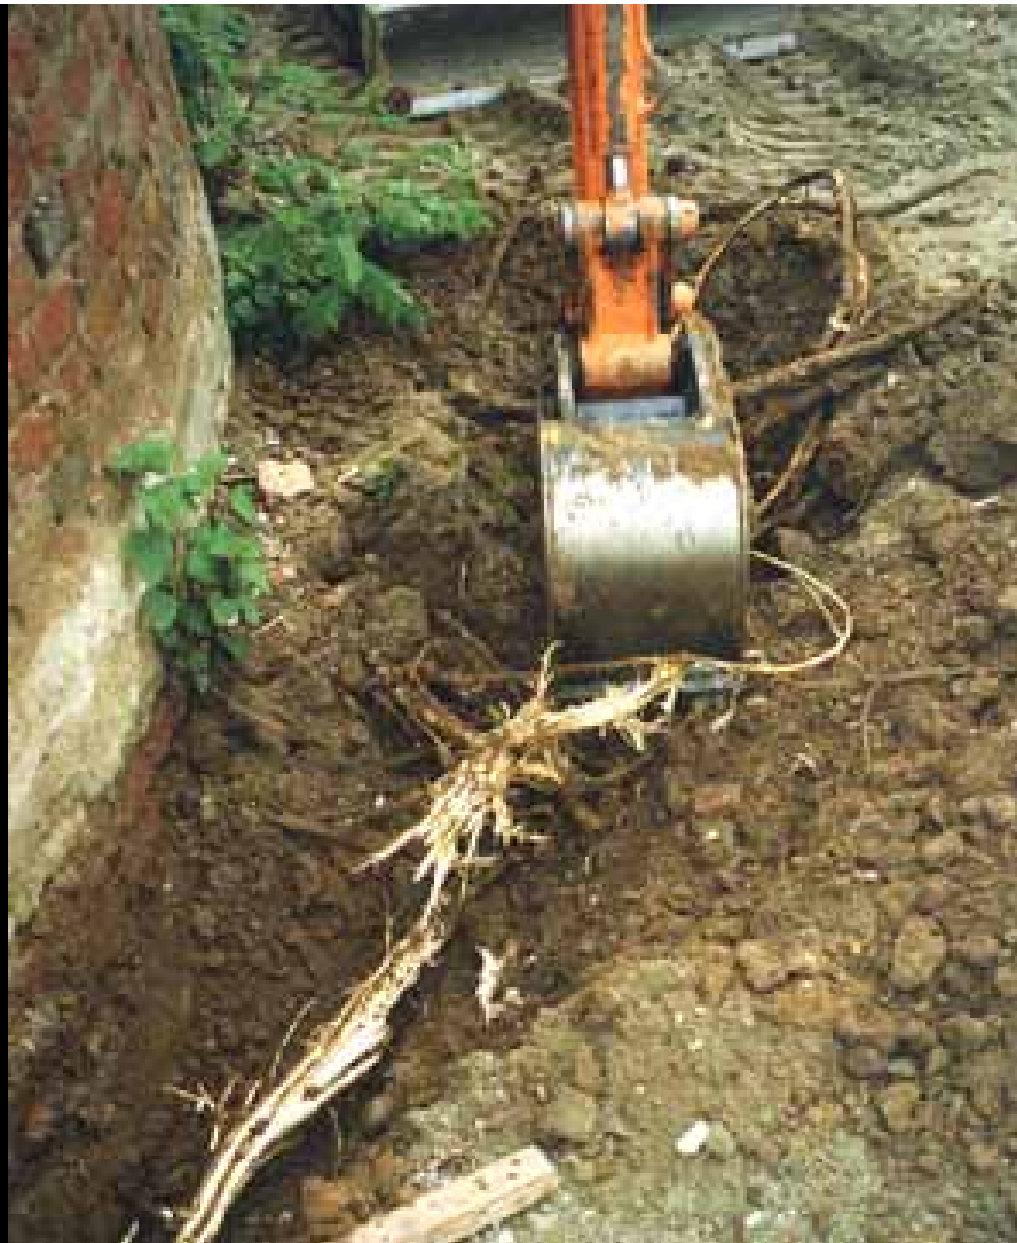
Vista dello scavo del vespaio attorno alle fondazioni ,con la rimozione della vegetazione

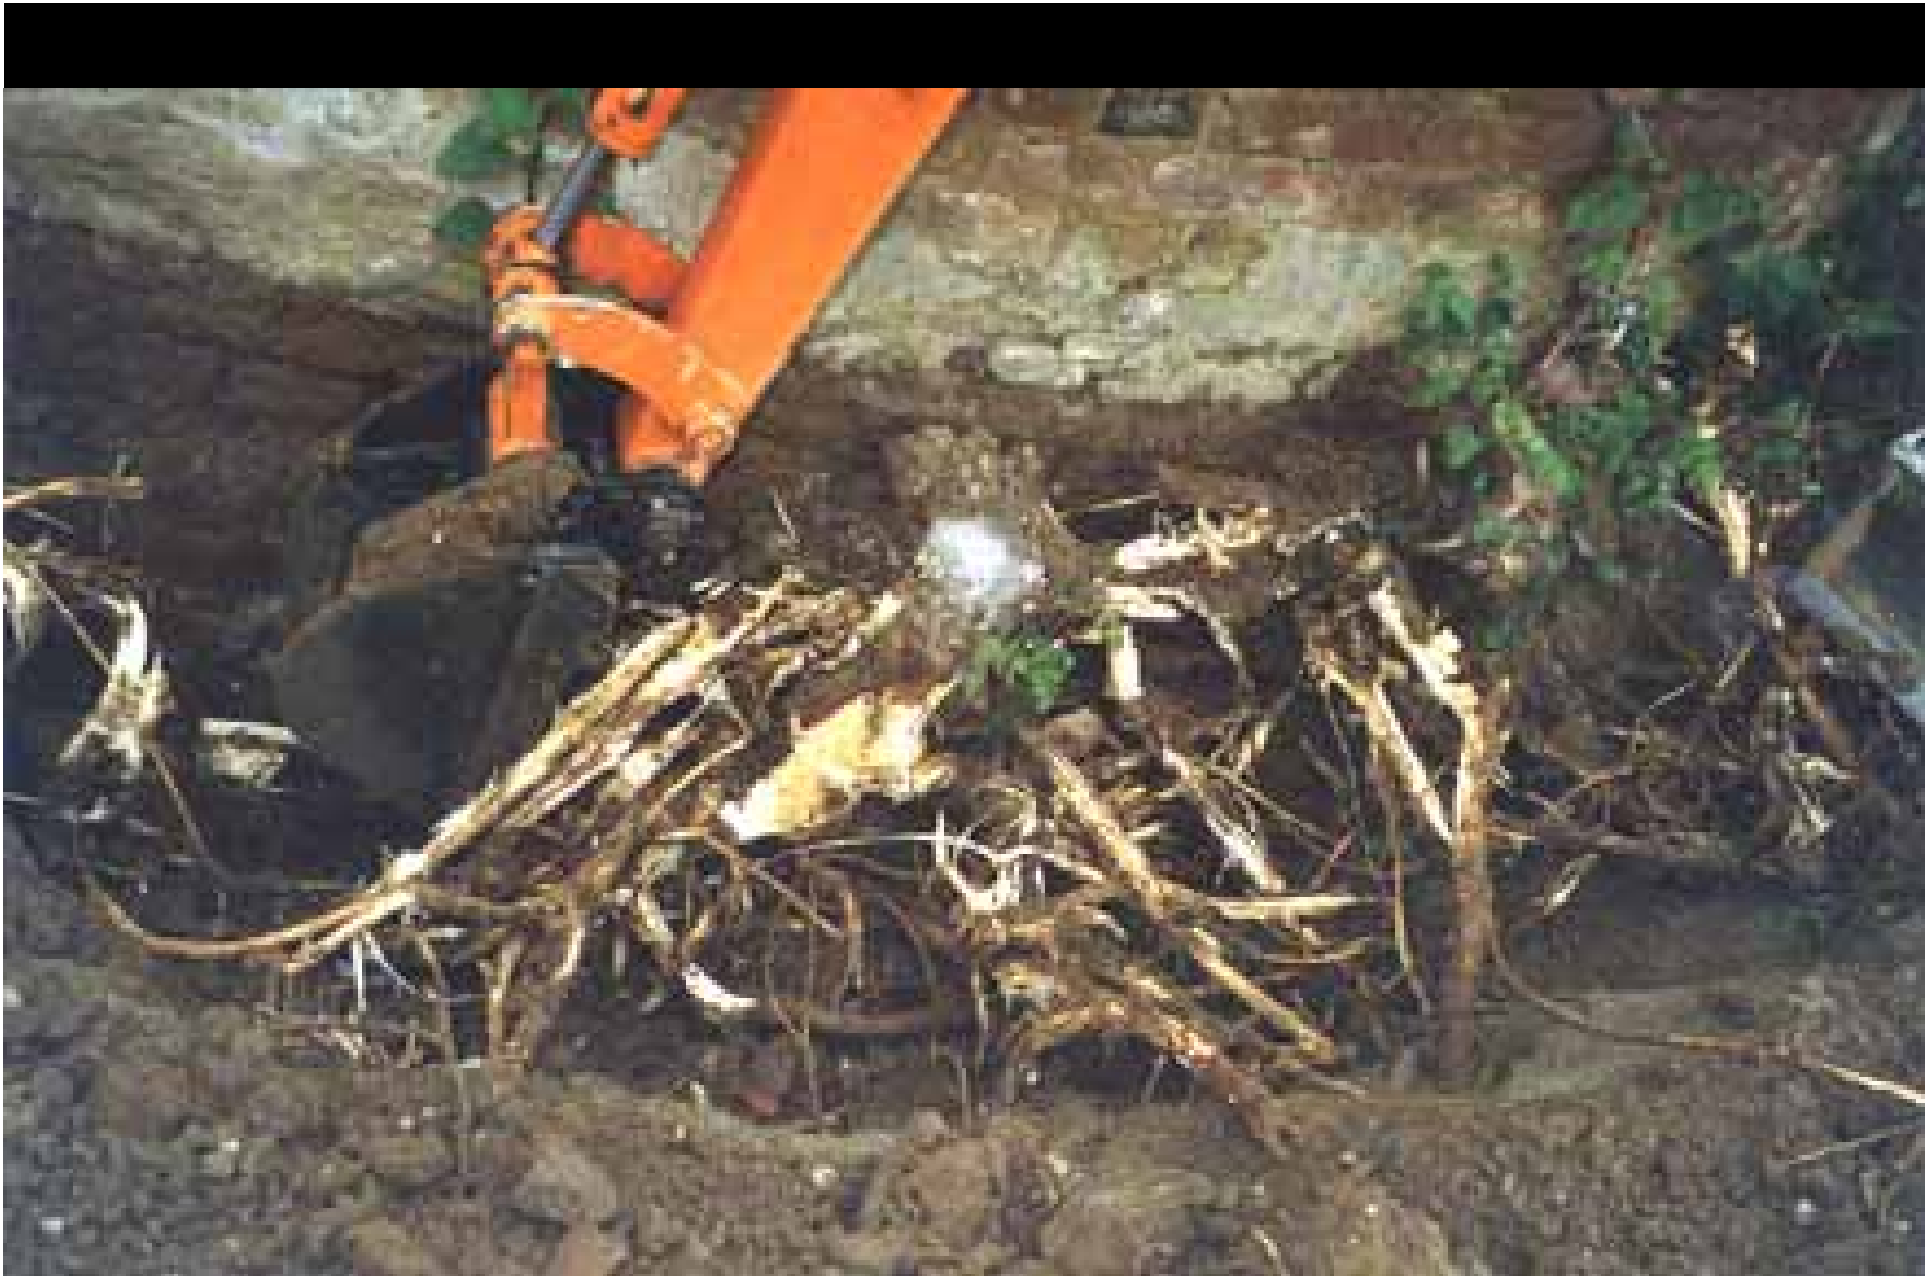
Particolare dello scavo attorno alle fondazioni, con la rimozione della vegetazione

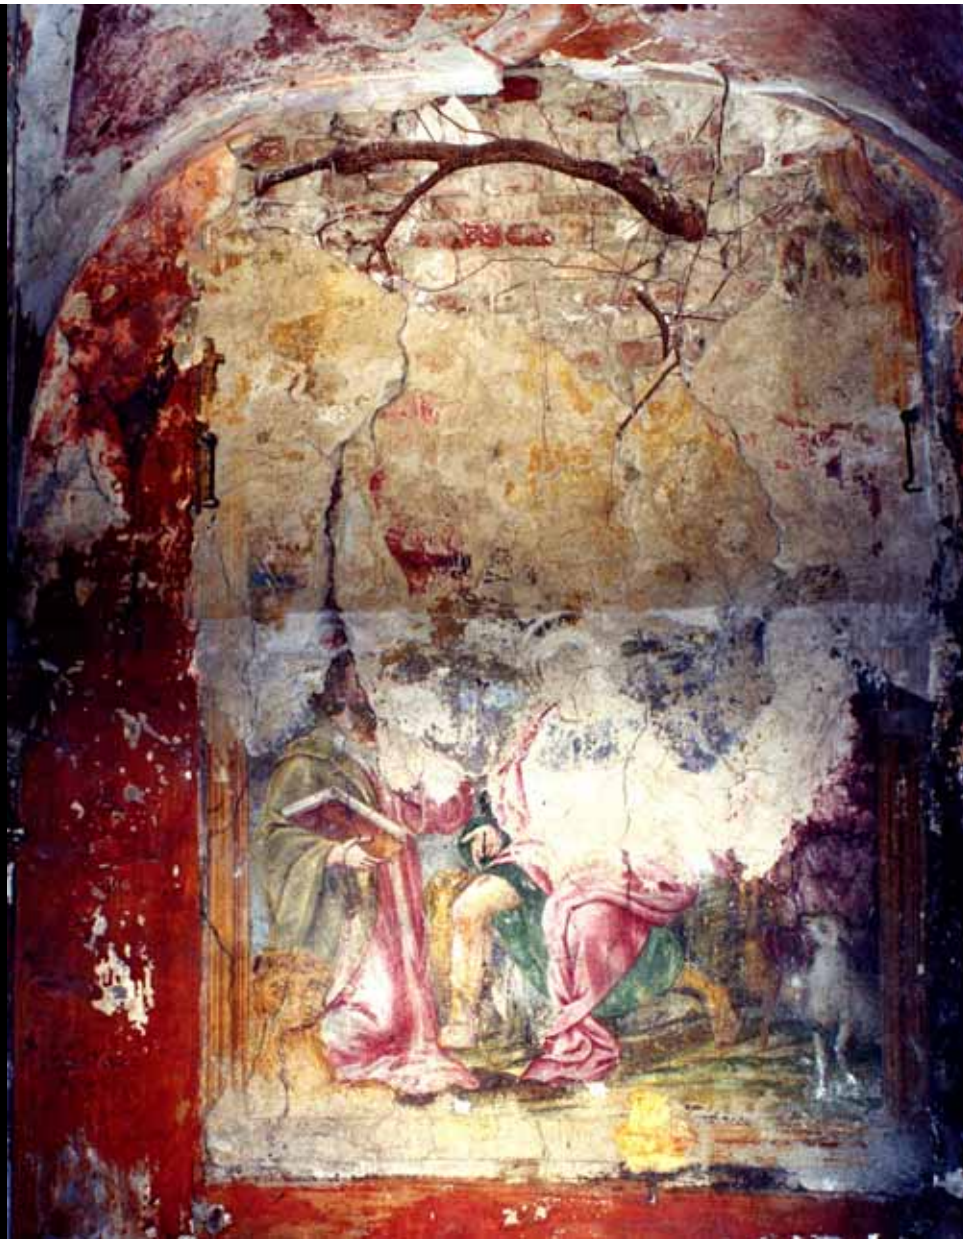
Stato di conservazione dell'affresco prima del restauro
con la vegetazione che invadeva la parte alta

Infiltrazioni con apposita siringa ,per stabilizzare le parti di intonaco decoeso

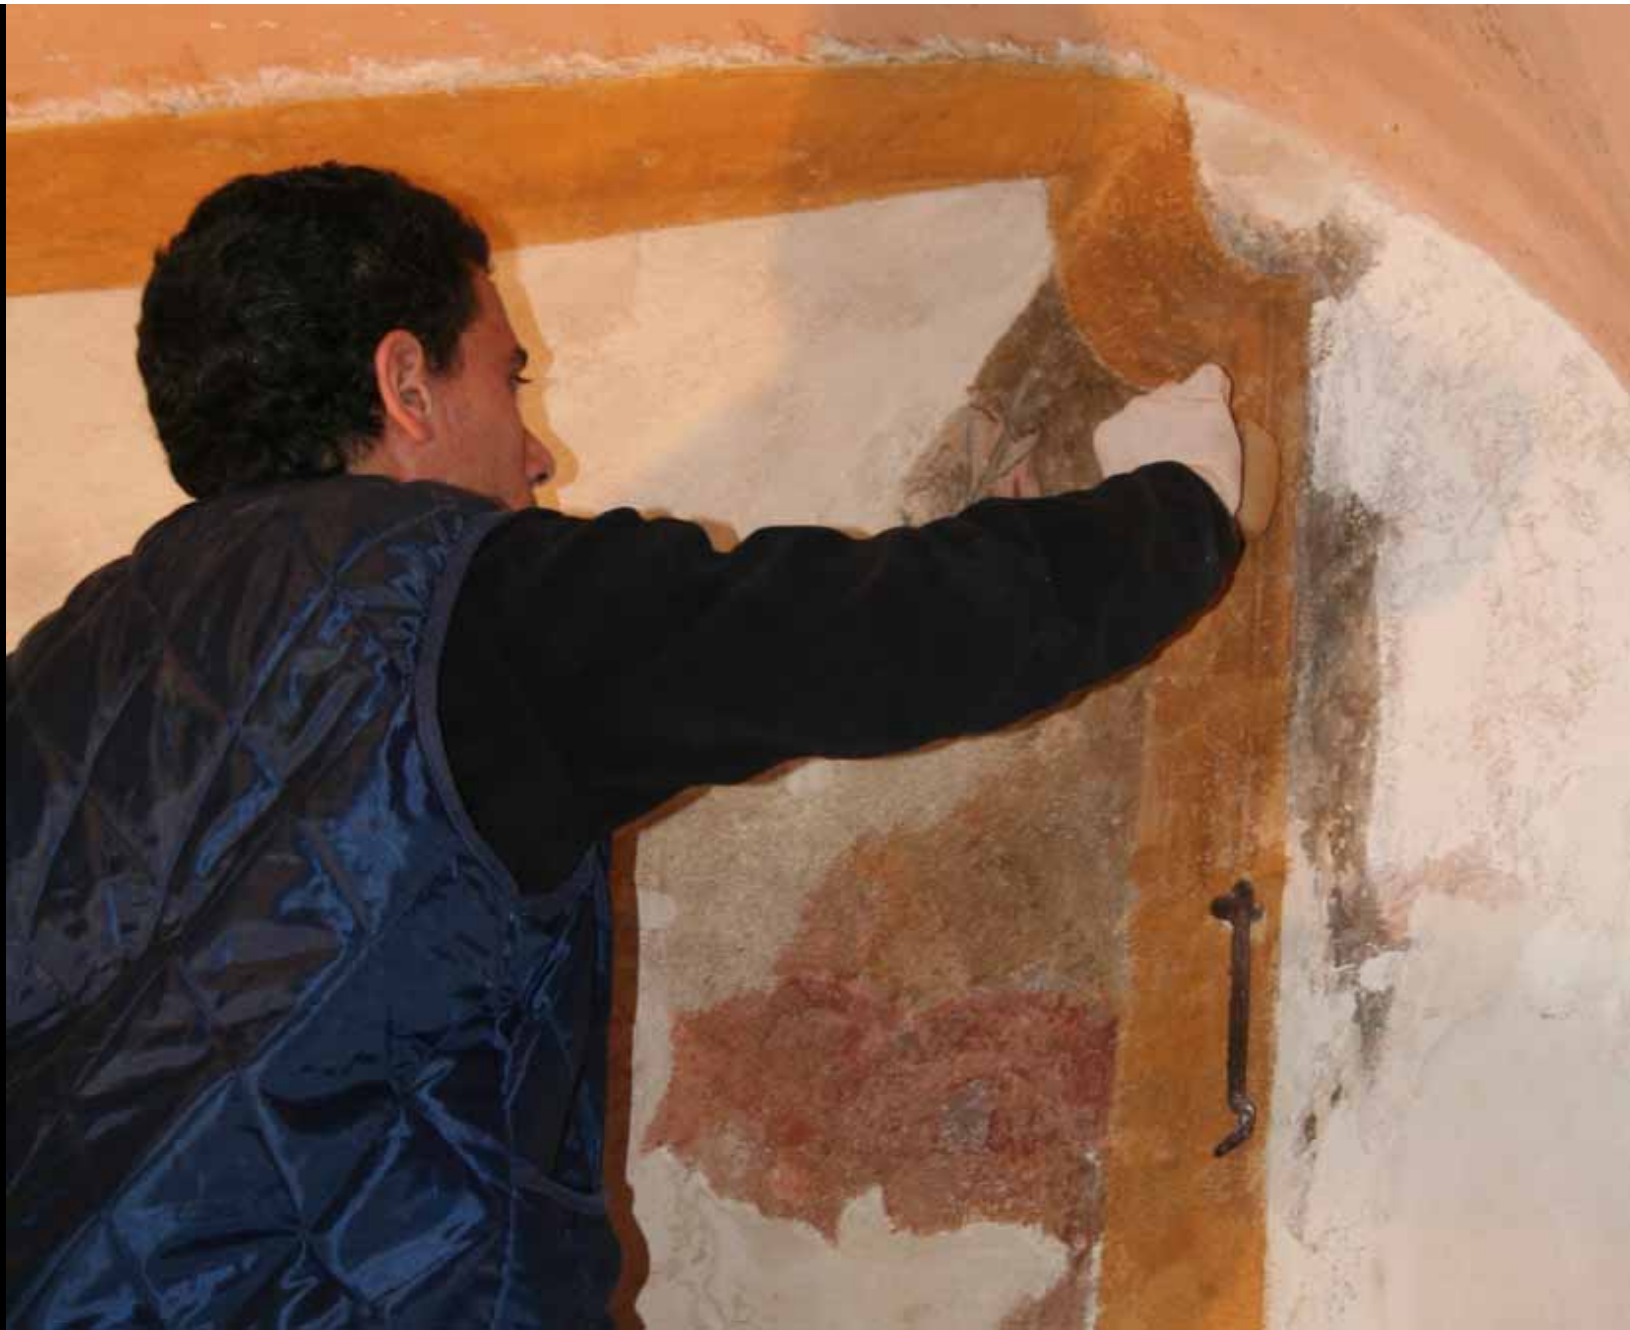
Restauro e ripristino della cornice in trompe-l'oeil dell'affresco

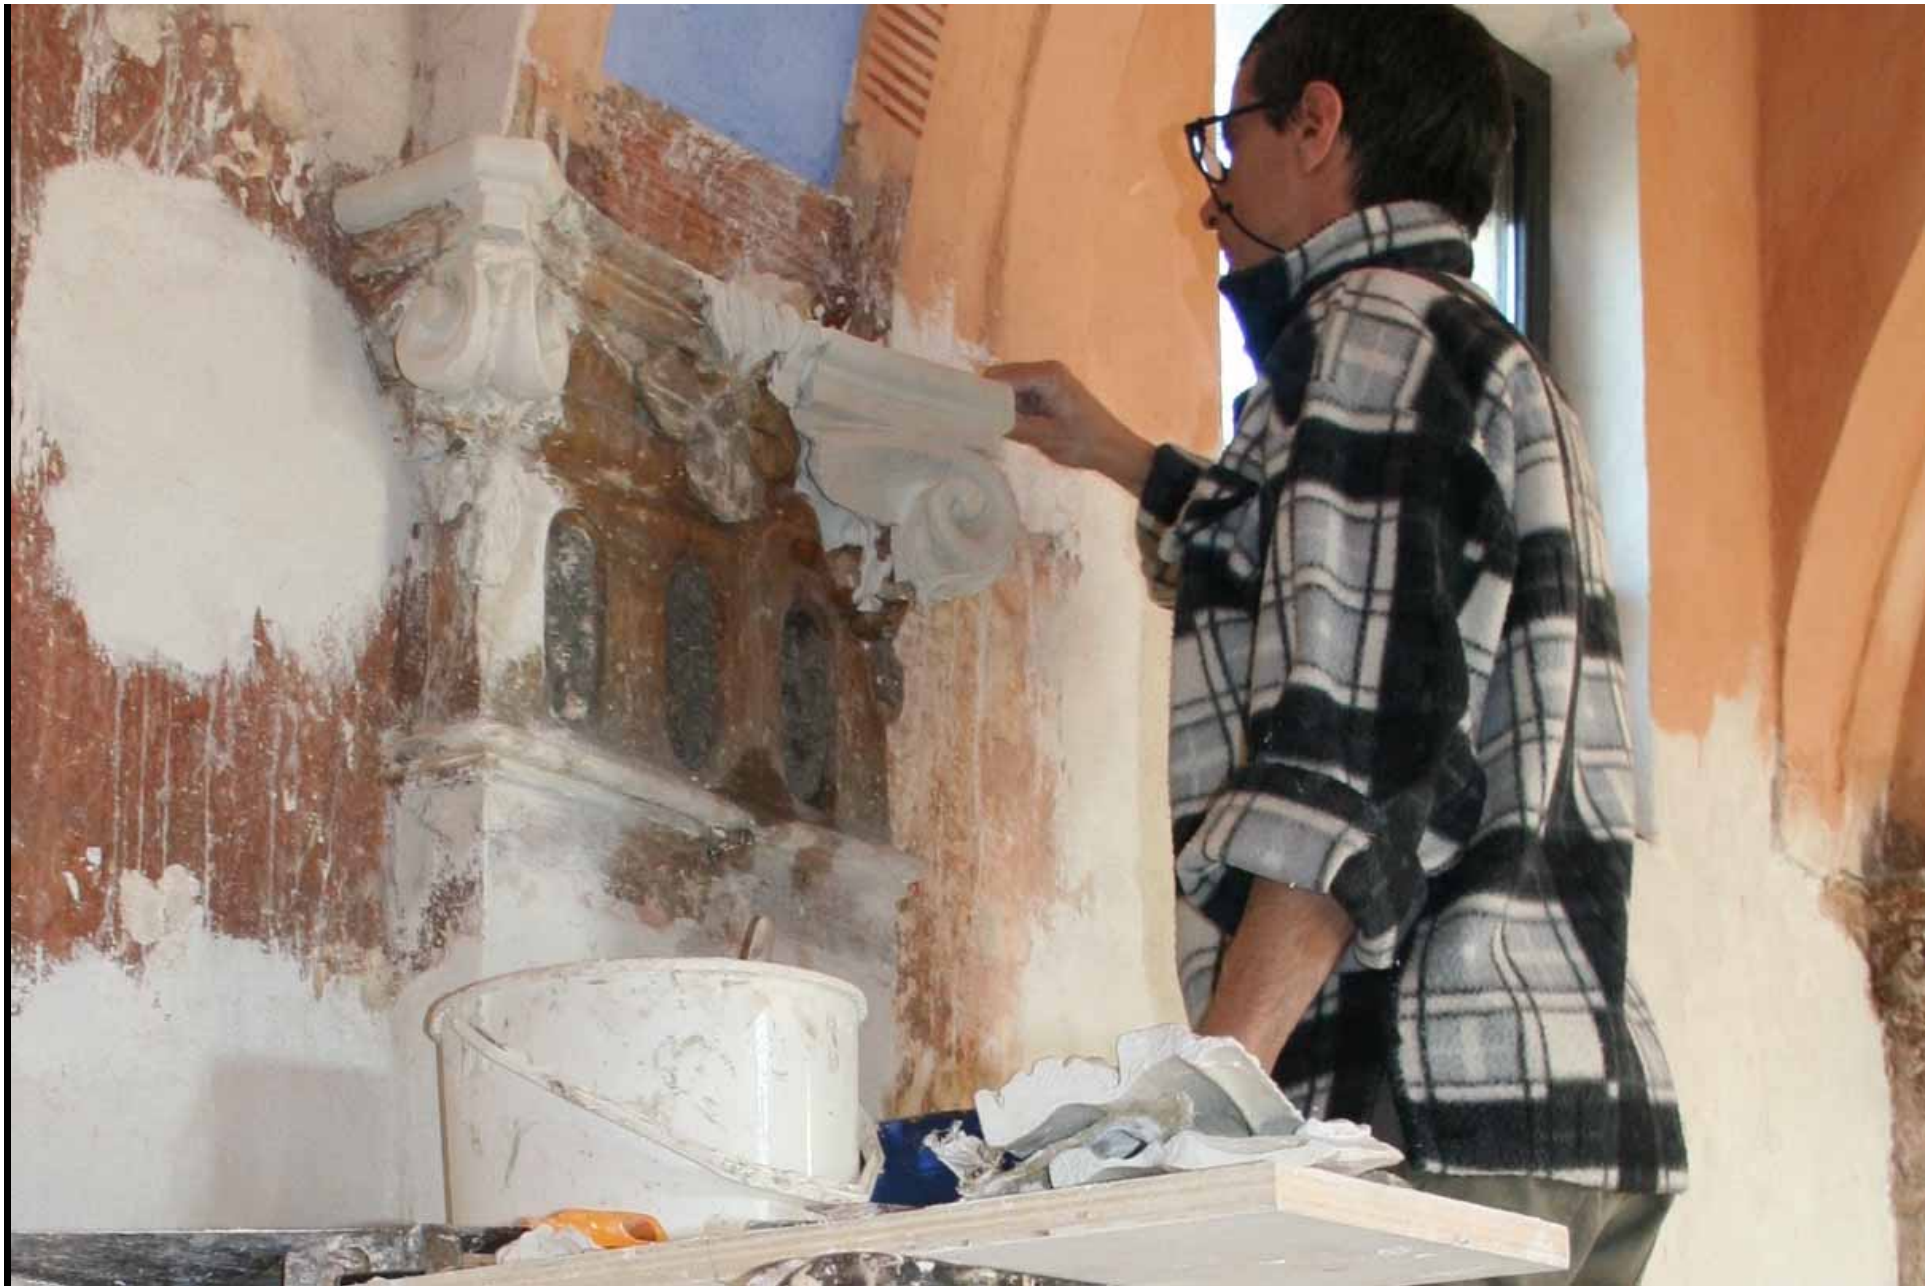
Ripristino delle parti mancanti del capitello riprodotto nella foto precedente

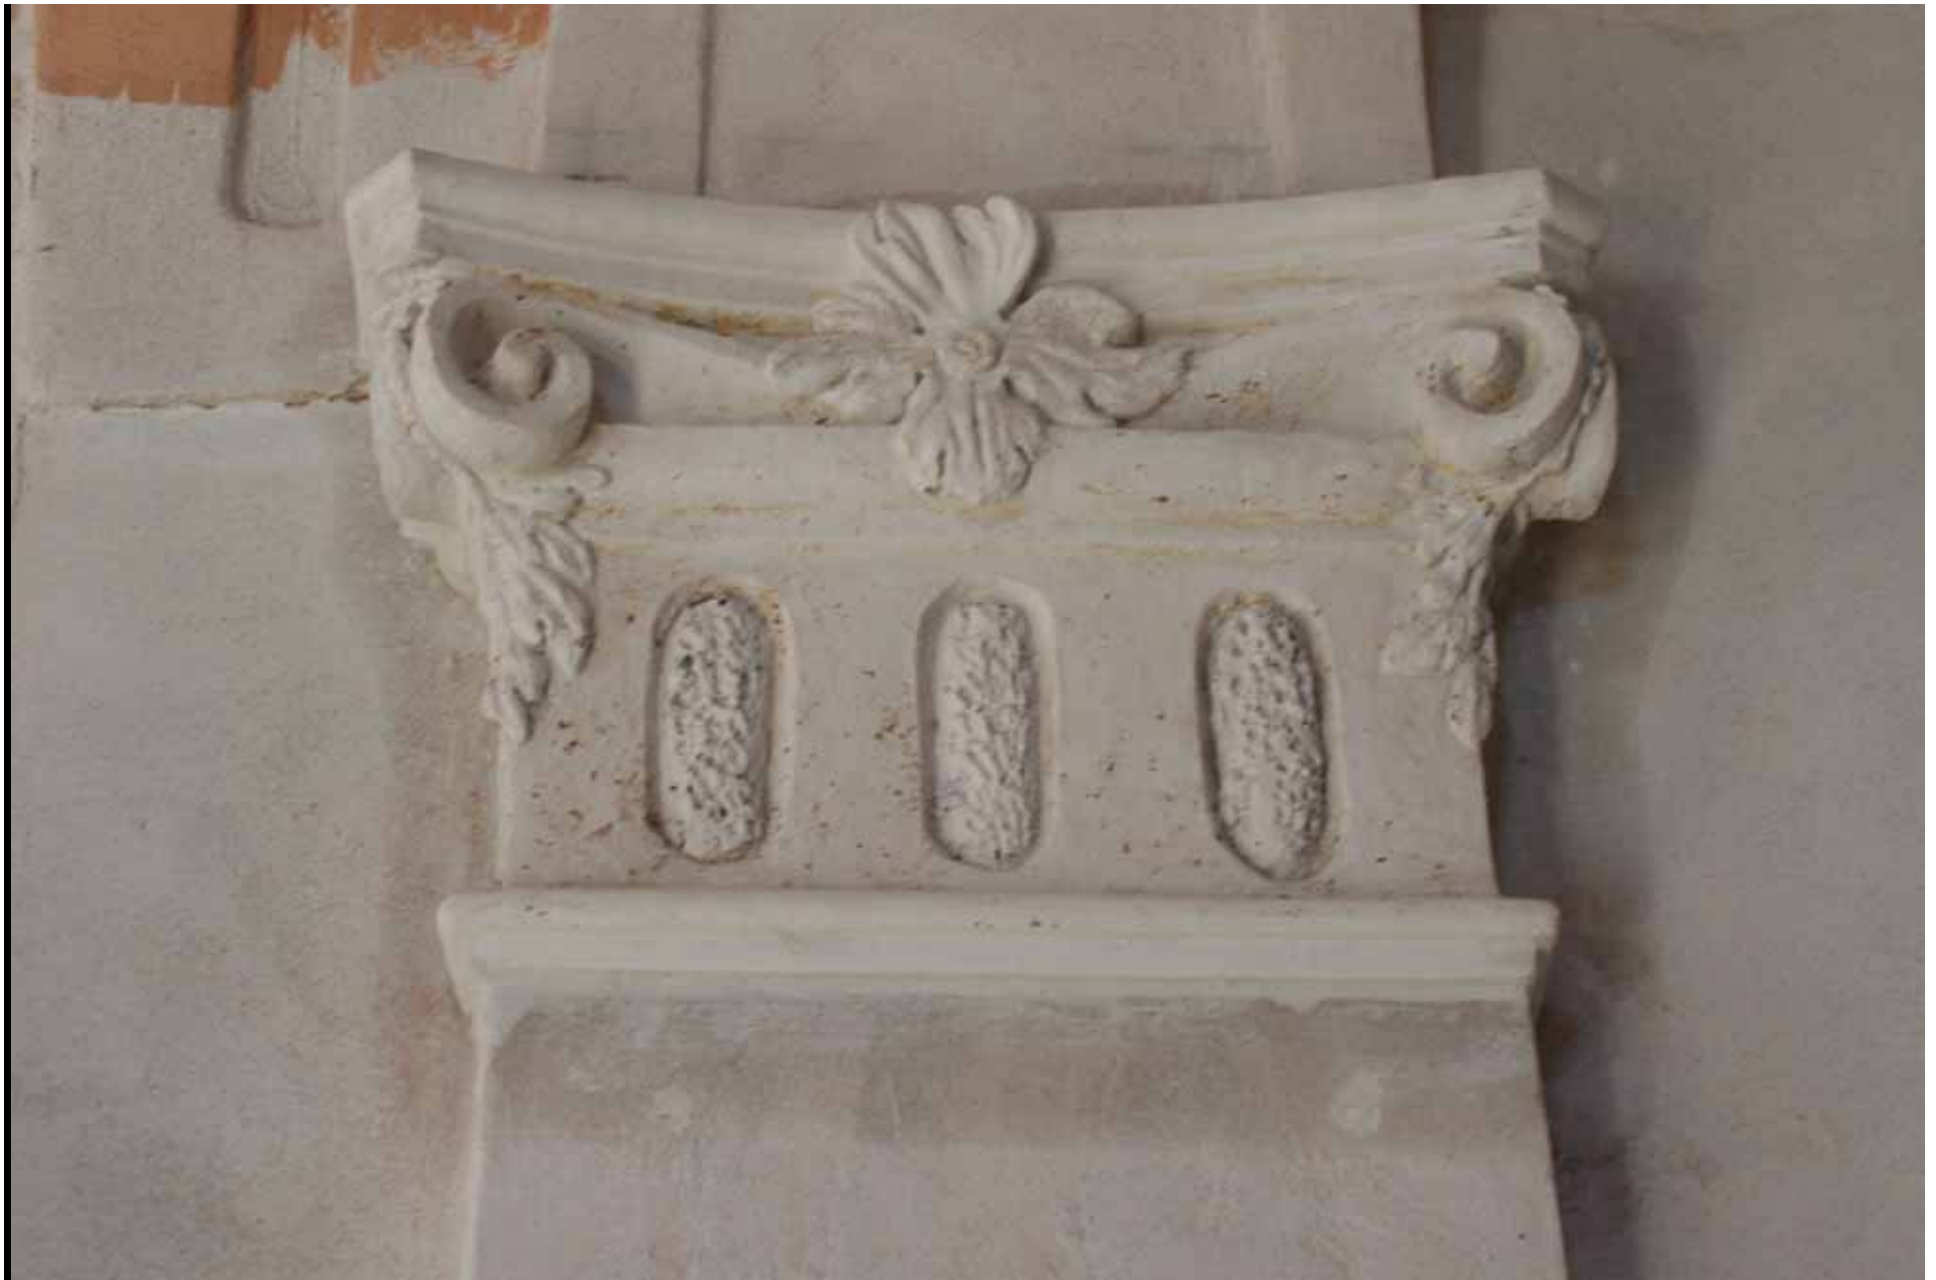
Ripristino del capitello in stucco mancante, in base al calco

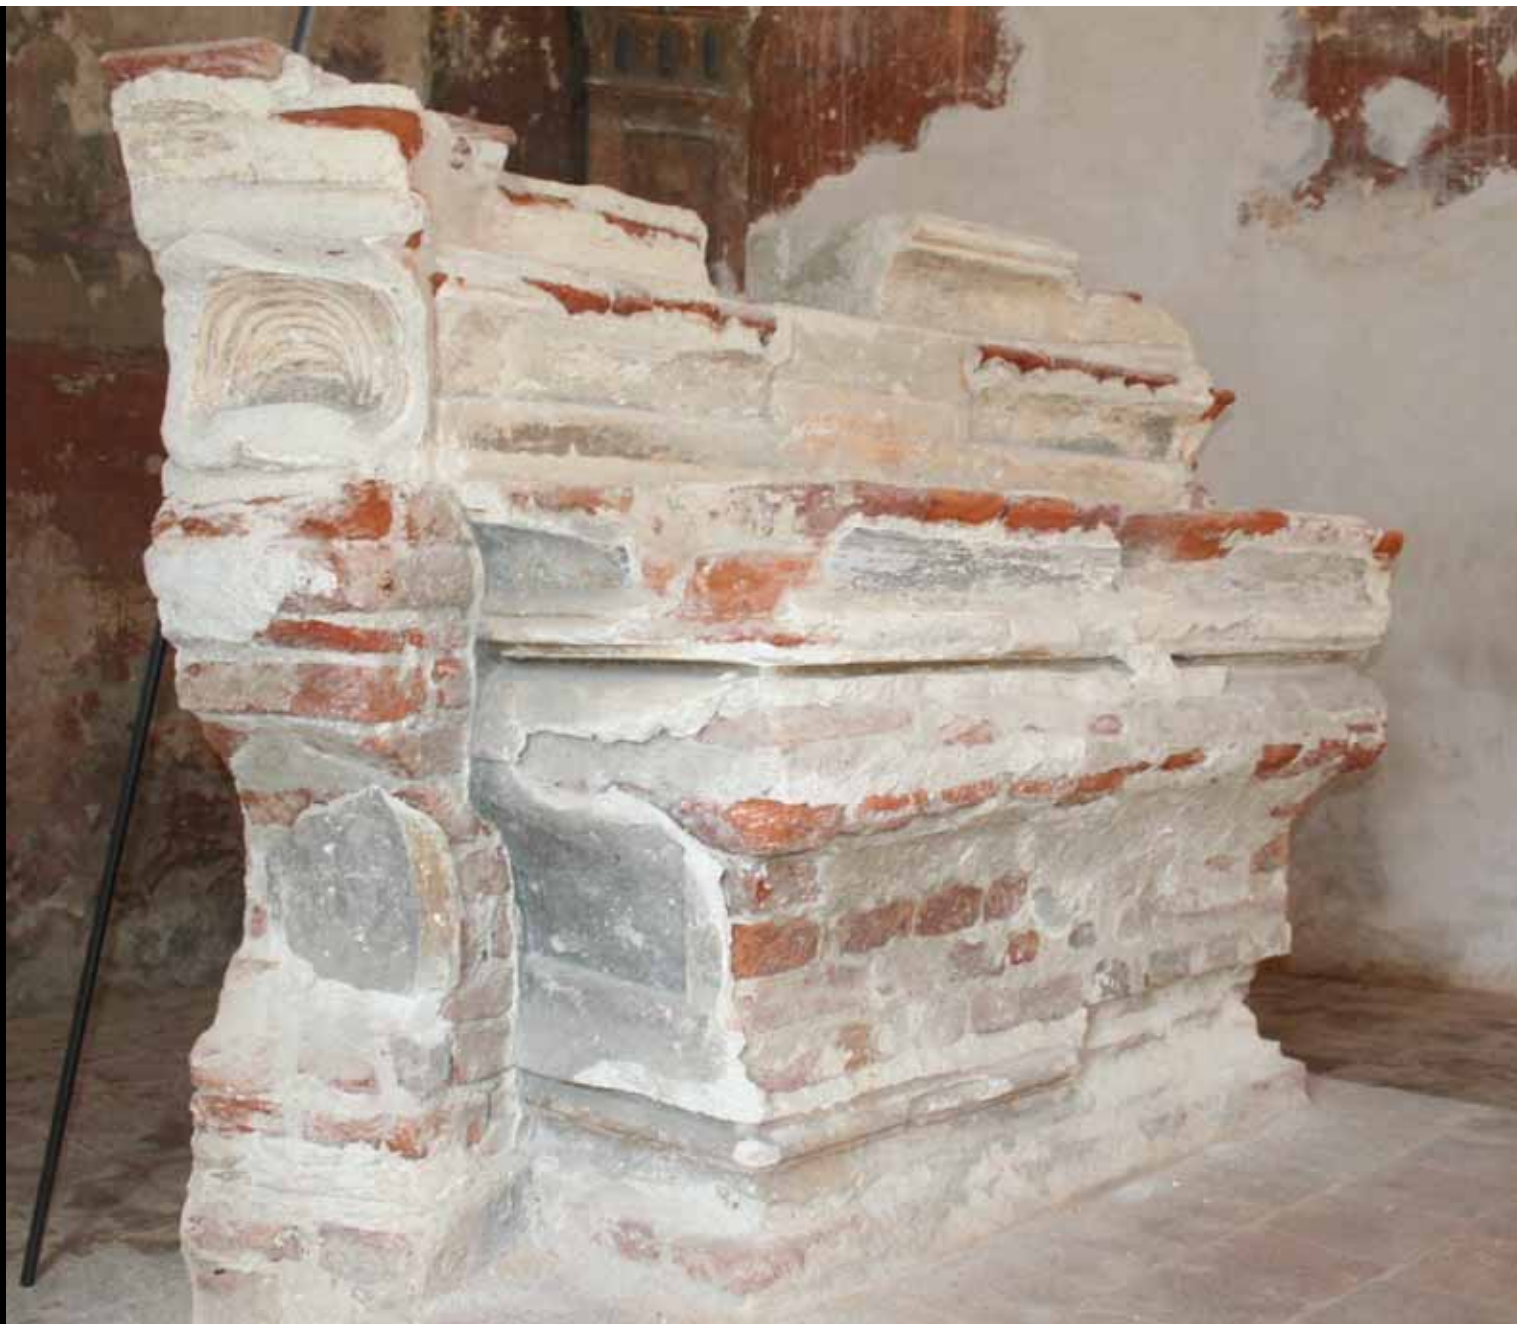
Stato di conservazione dell'altare in stucco dell'abside, prima del restauro

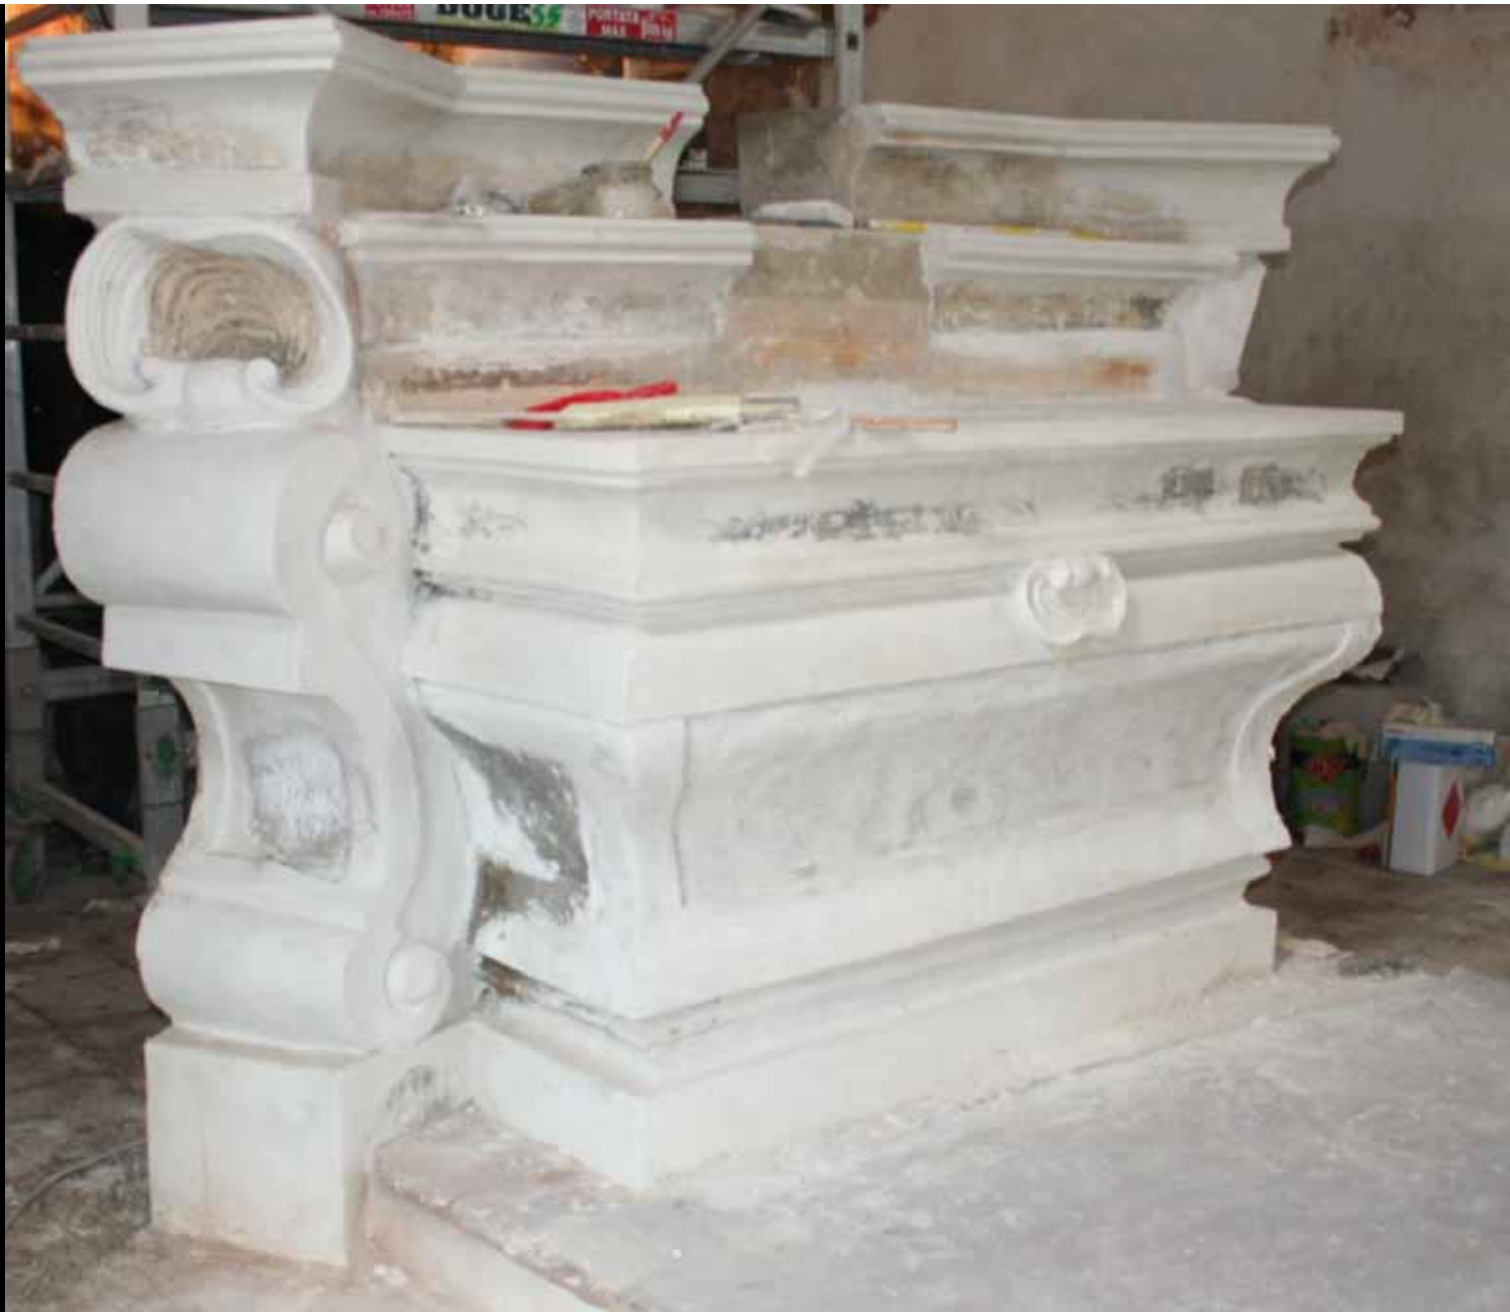
Restauro dell'altare in stucco dell'abside

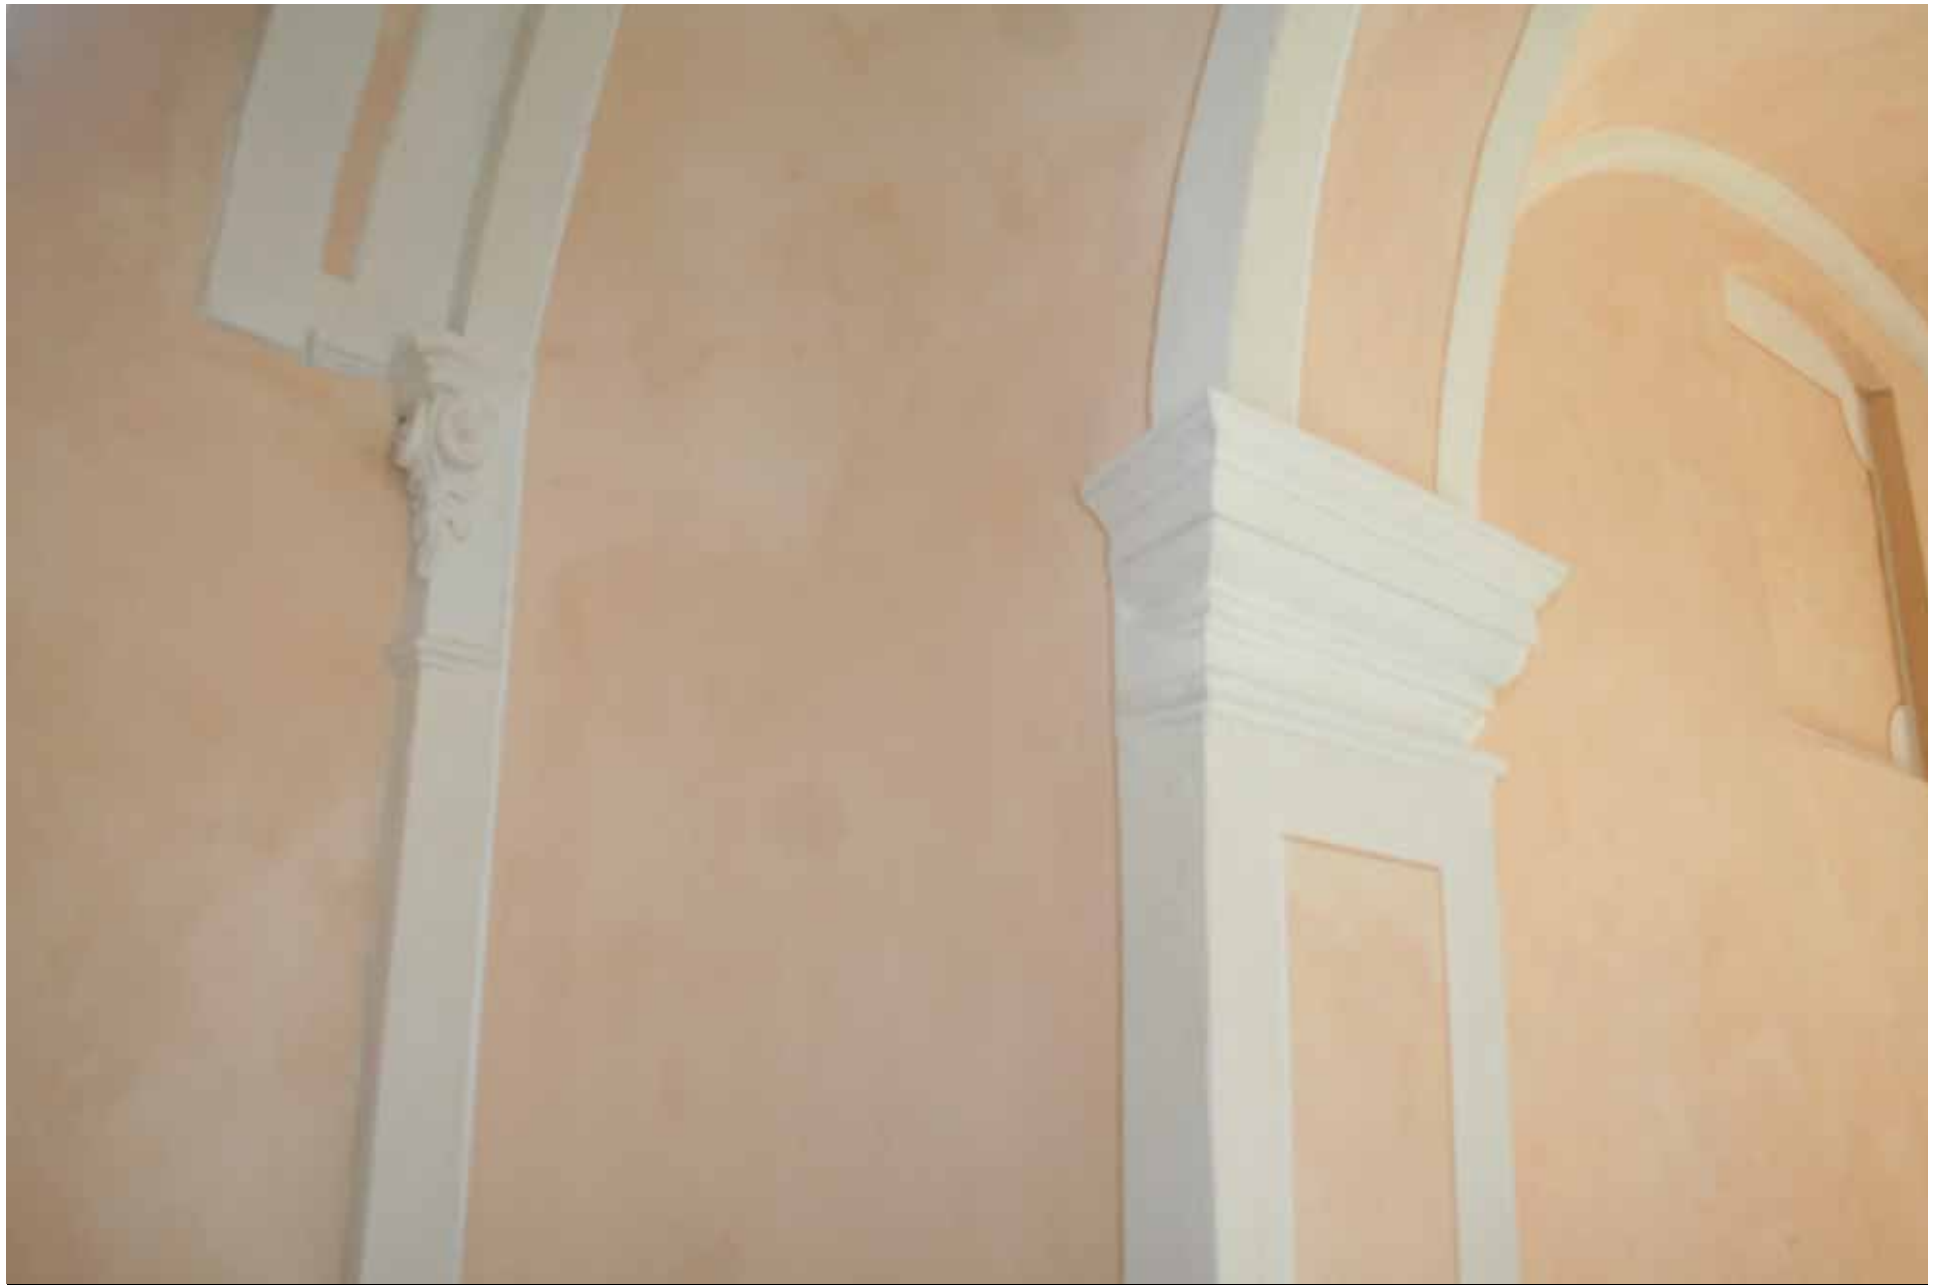
Particolari delle lesene e degli stucchi delle pareti delle volte,
dopo il ripristino delle coloriture originarie
