## IL CORSO DI RESTAURO DELLE FACCIATE STORICHE DI MONCALIERI (REVIGLIASCO, 6 SETTEMBRE -15 NOVEMBRE 2008)

### CANTIERI-SCUOLA: LA “CASA LIBICA” E LA CAPPELLA DELLA CONSOLATA

**IL RESTAURO DELLA FACCIATA  
DELLA CAPPELLA DELLA CONSOLATA**

**IL RESTAURO DELLA FACCIATA  
DELLA “CASA LIBICA”**

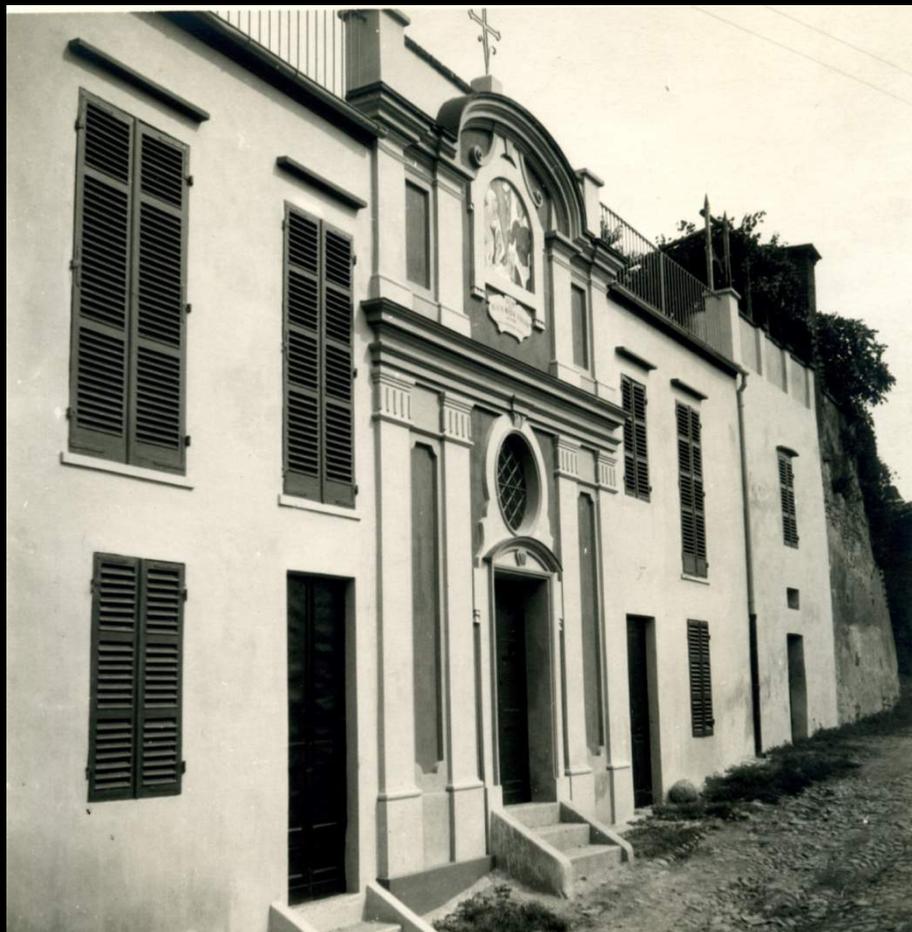
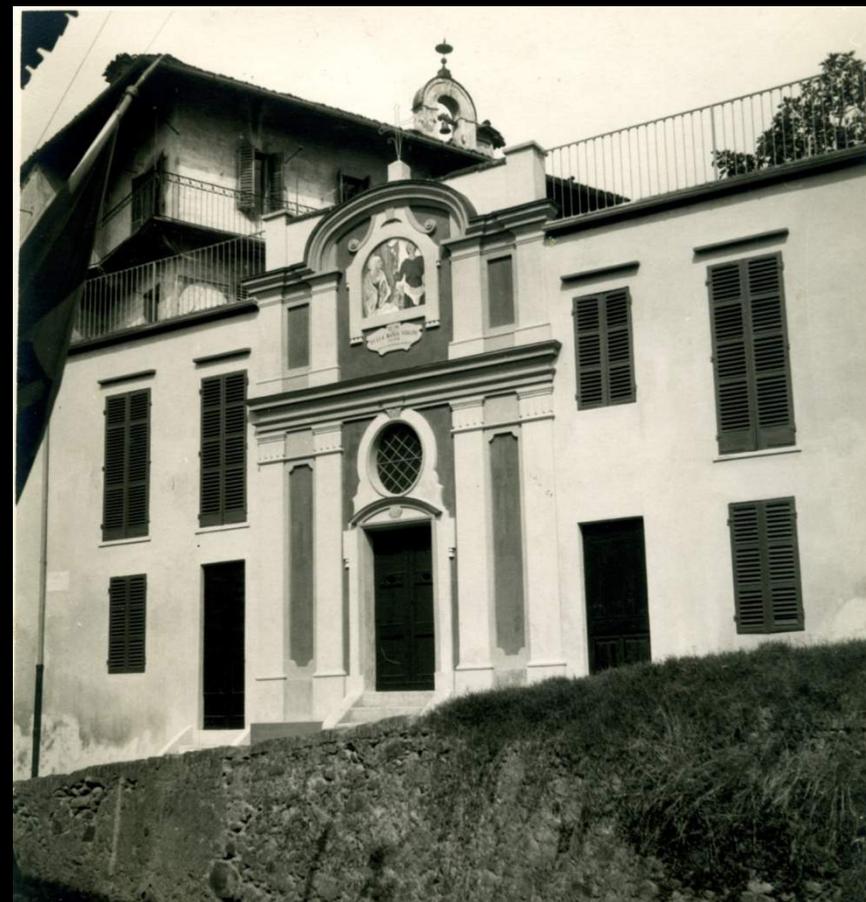
Stato di conservazione della facciata prima dei lavori di restauro degli anni '30, diretti dall'Arch. Dezzutti, e vista della Cappella appena dopo i restauri

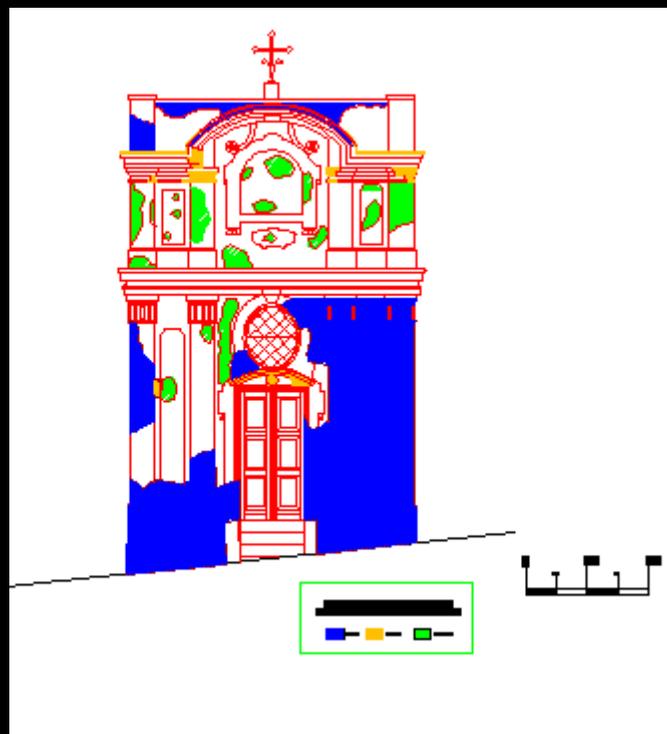
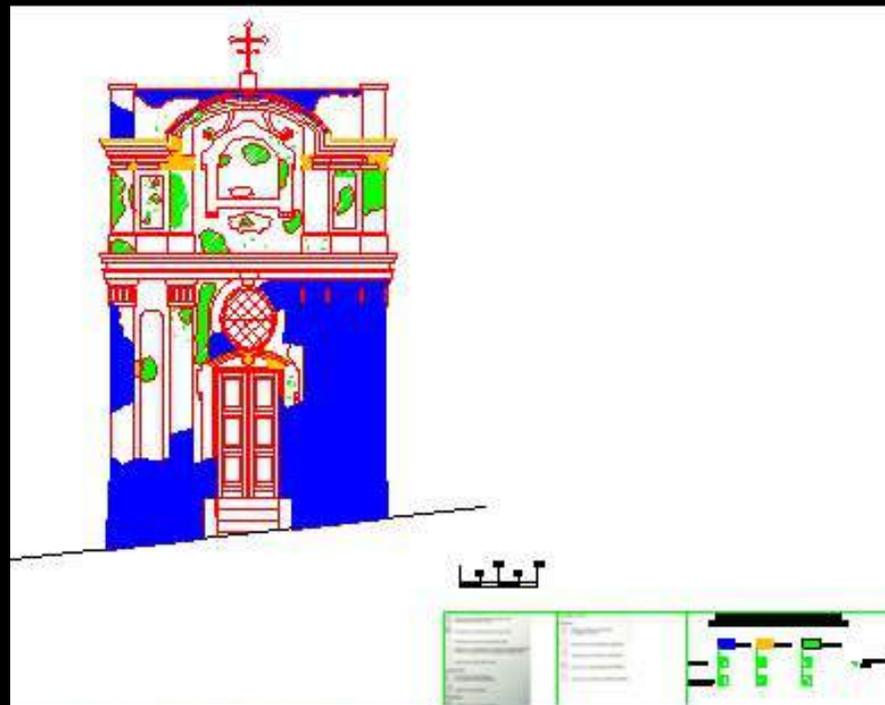
Viste di altri particolari della facciata della Cappella, prima dei lavori di restauro

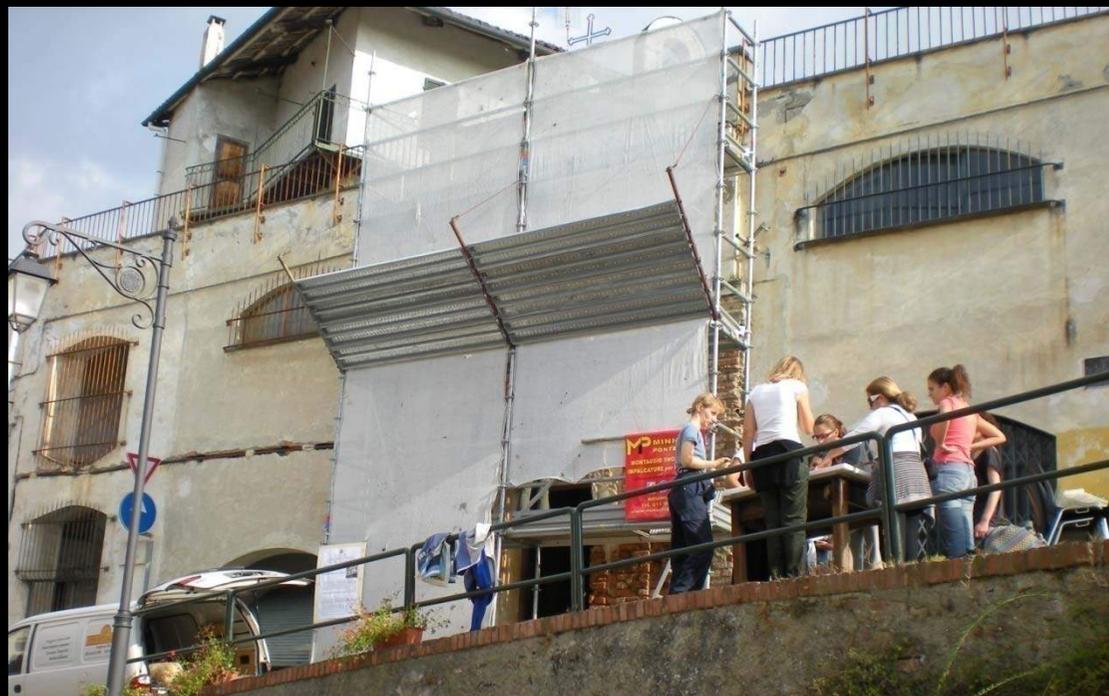
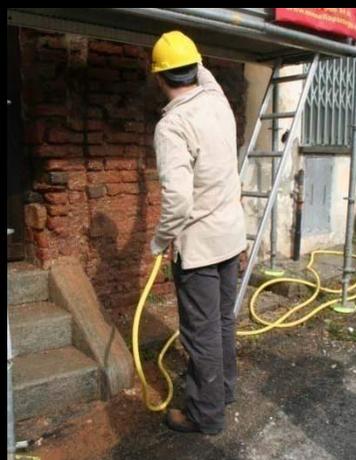
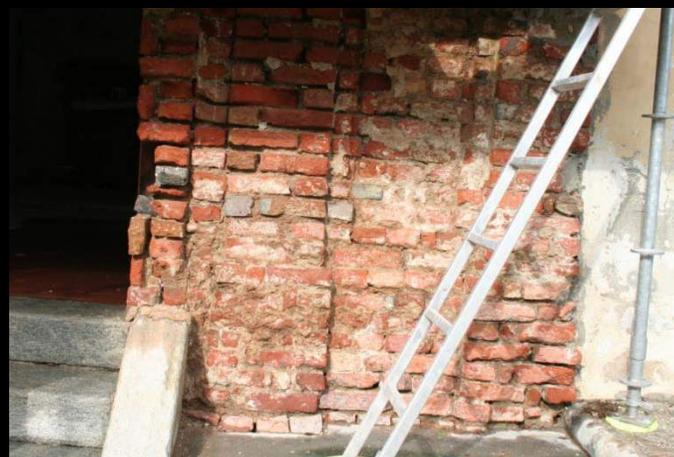
Cappella dell' Immacolata di Revigliasco (To)  
-mappatura degli interventi-

Mappatura del degrado e progetto di restauro

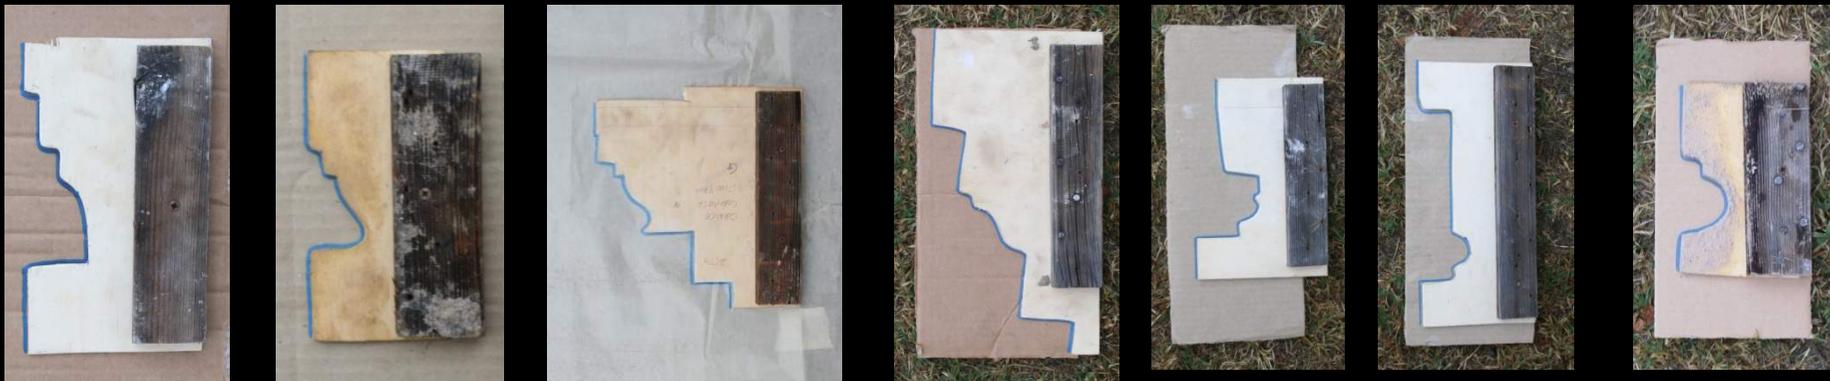
Montaggio dei ponteggi e idrolavaggio cauto della facciata

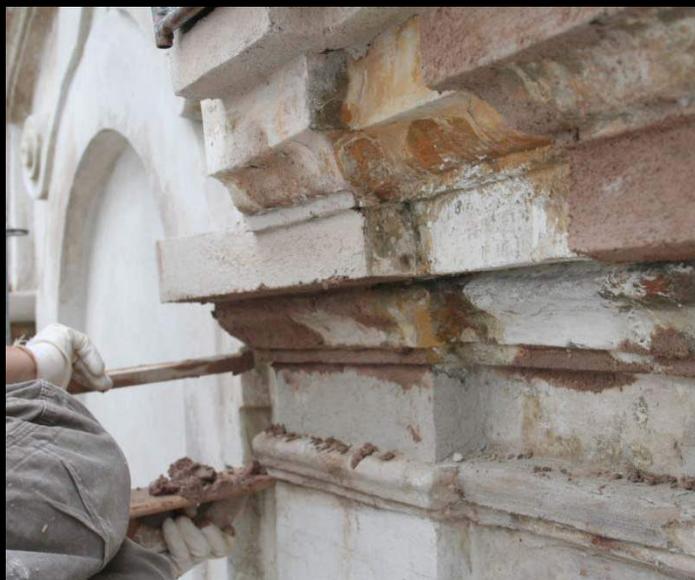
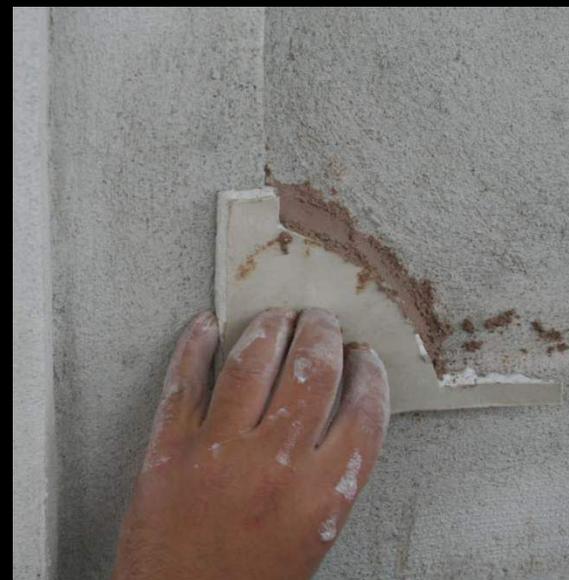
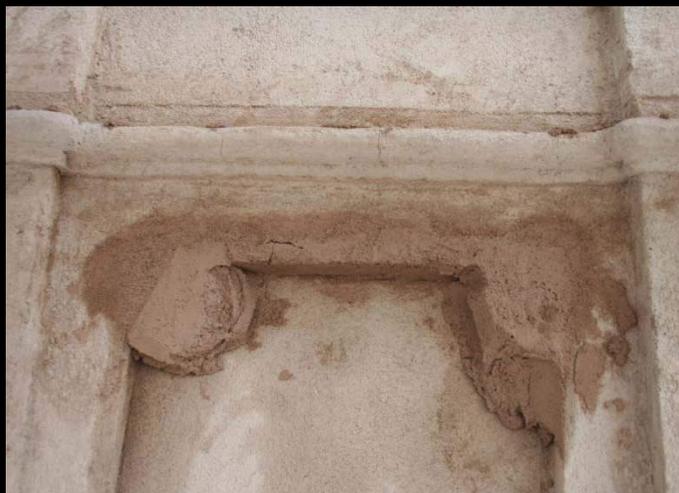
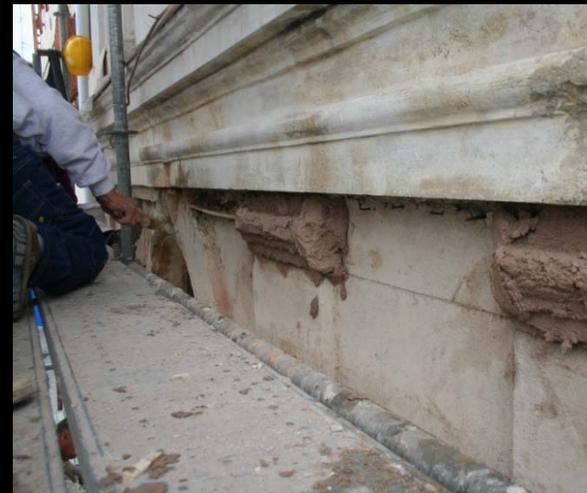
Fissaggio dei bordi degli intonaci decoesi, con infiltrazioni e “chiodature”,  
e applicazione dell’intonaco al coccio pesto

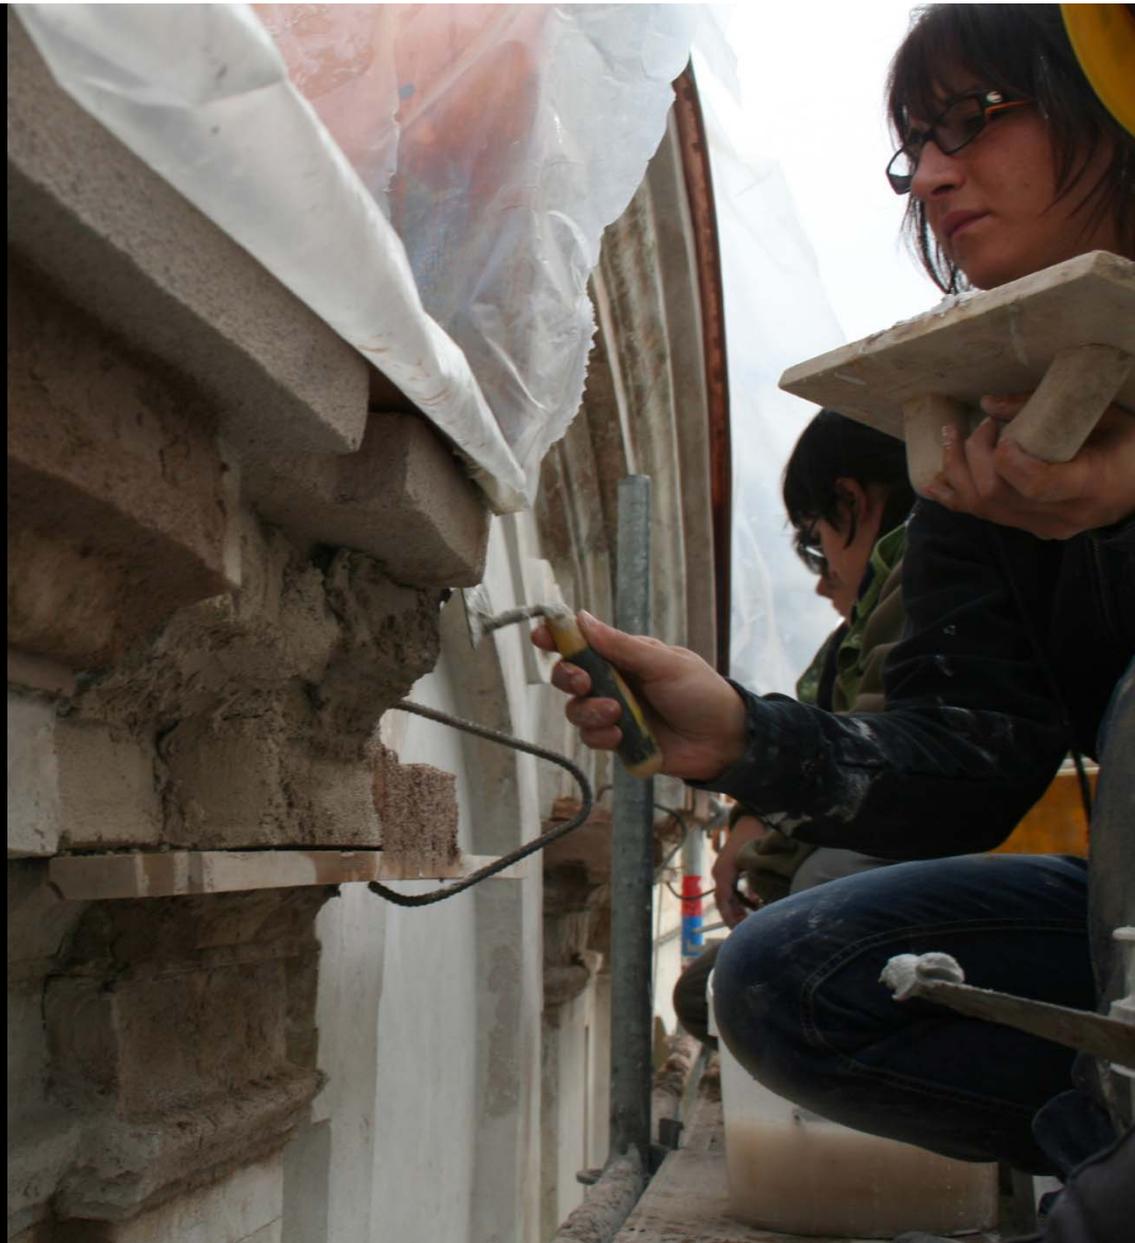
Applicazione del sottofondo di cocchiopesto  
nelle lacune dell'intonaco

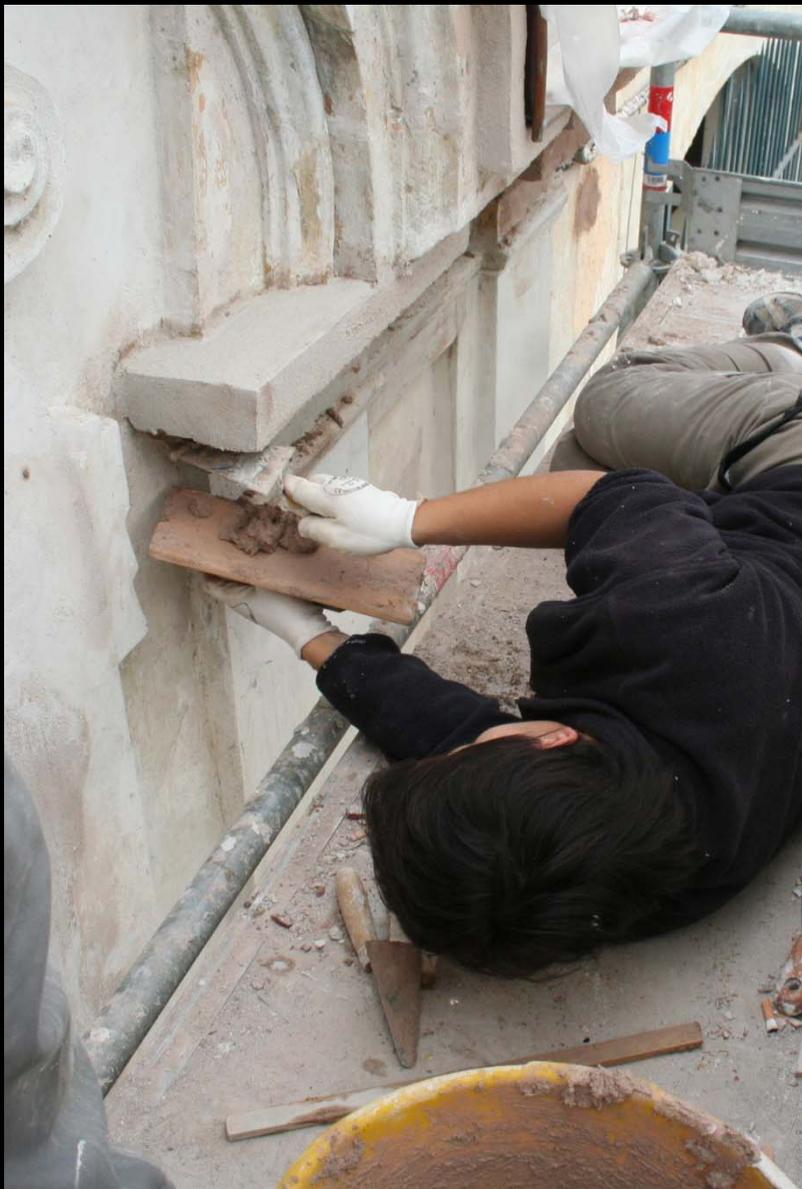
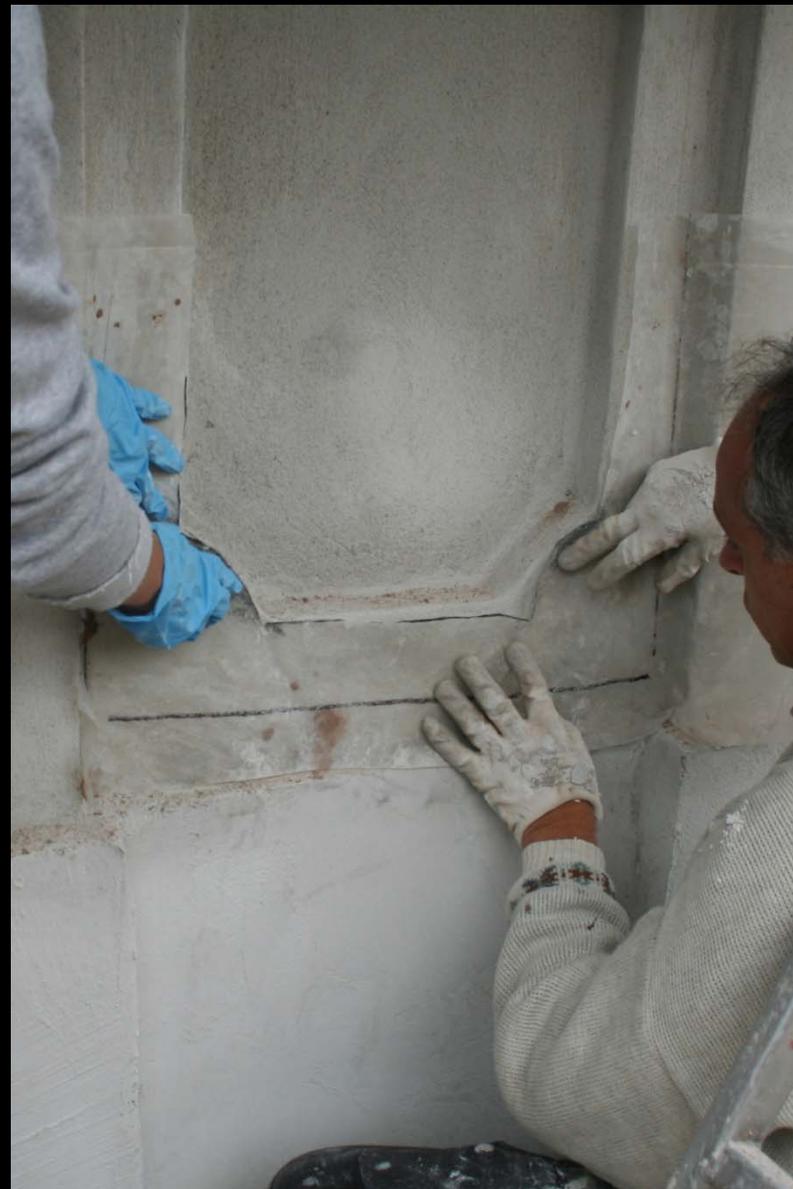
Applicazione dell'intonaco al cocciopesto  
e finitura a calce e polvere di marmo

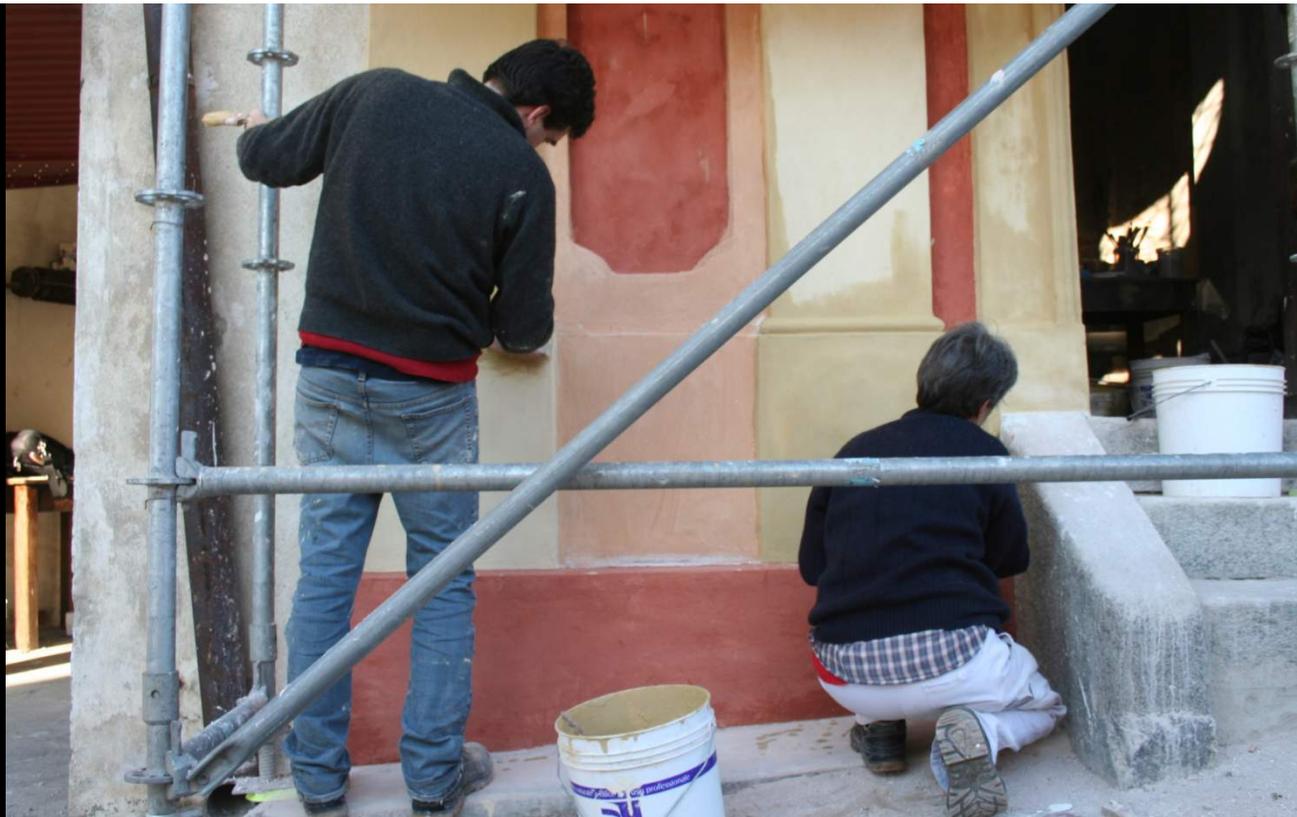
Coloritura tricromatica della Cappella, con colori a calce e terre coloranti, desunti dalle tracce di colorazione storica

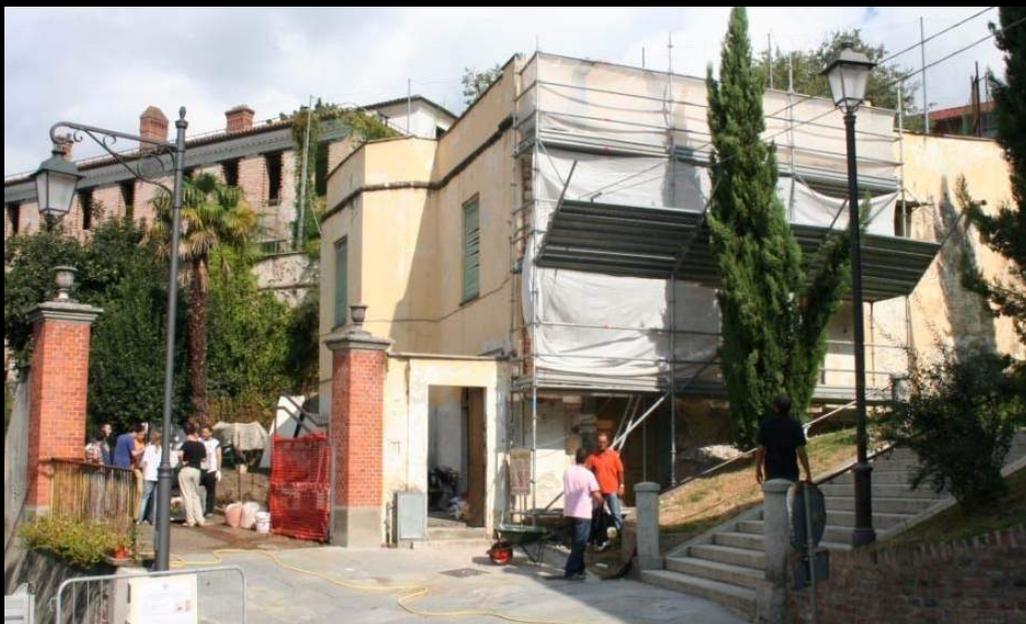
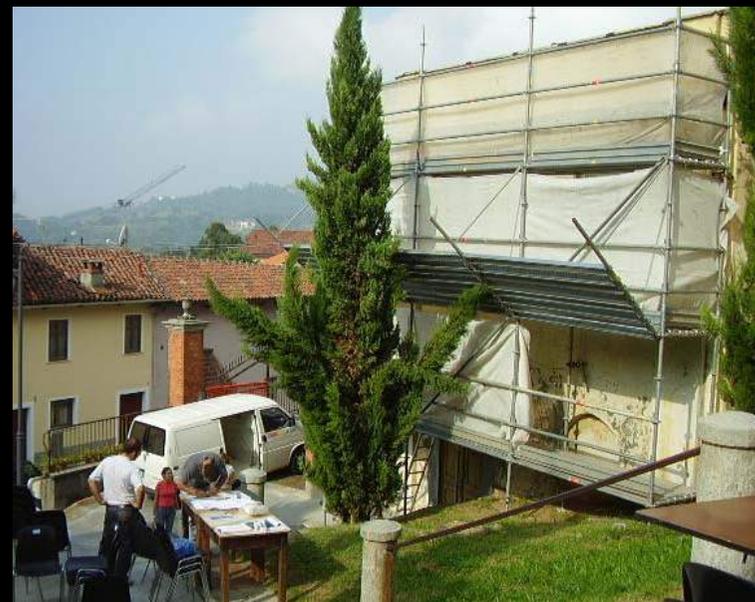
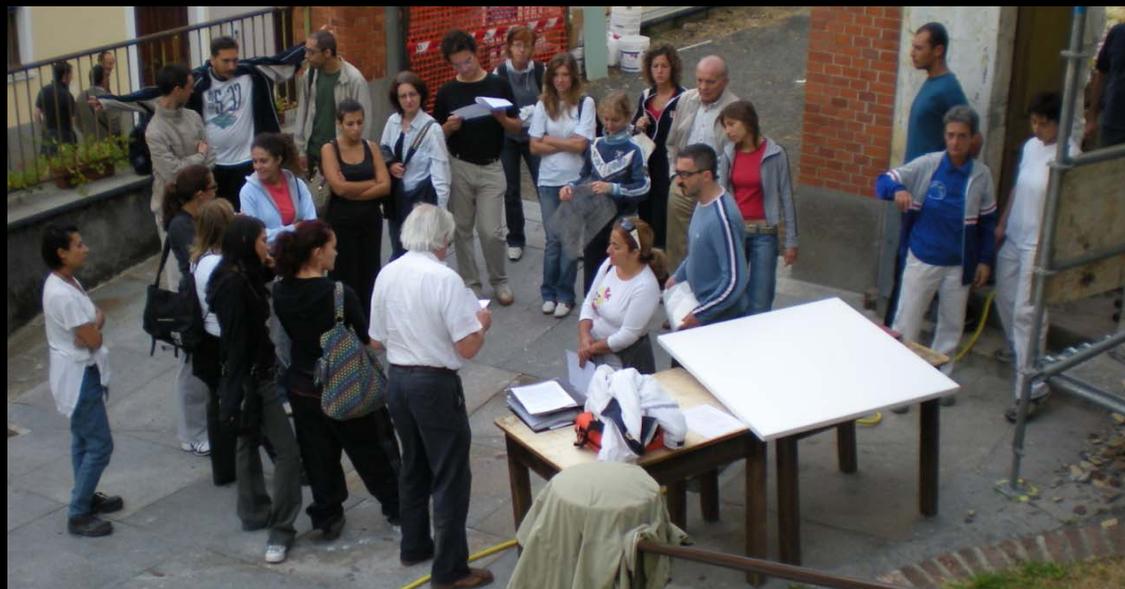
La “Casa Libica” prima del restauro,  
con i particolari del degrado dell’intonaco cementizio e la stratigrafia

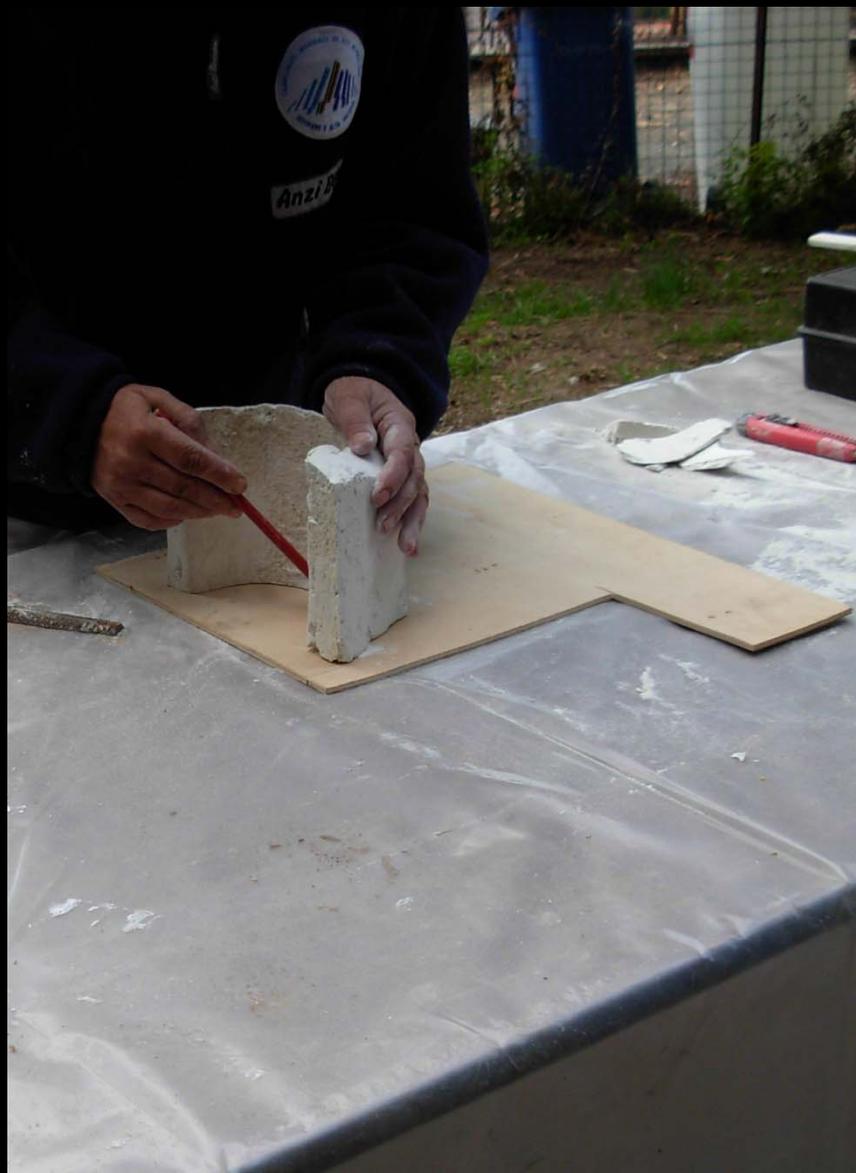
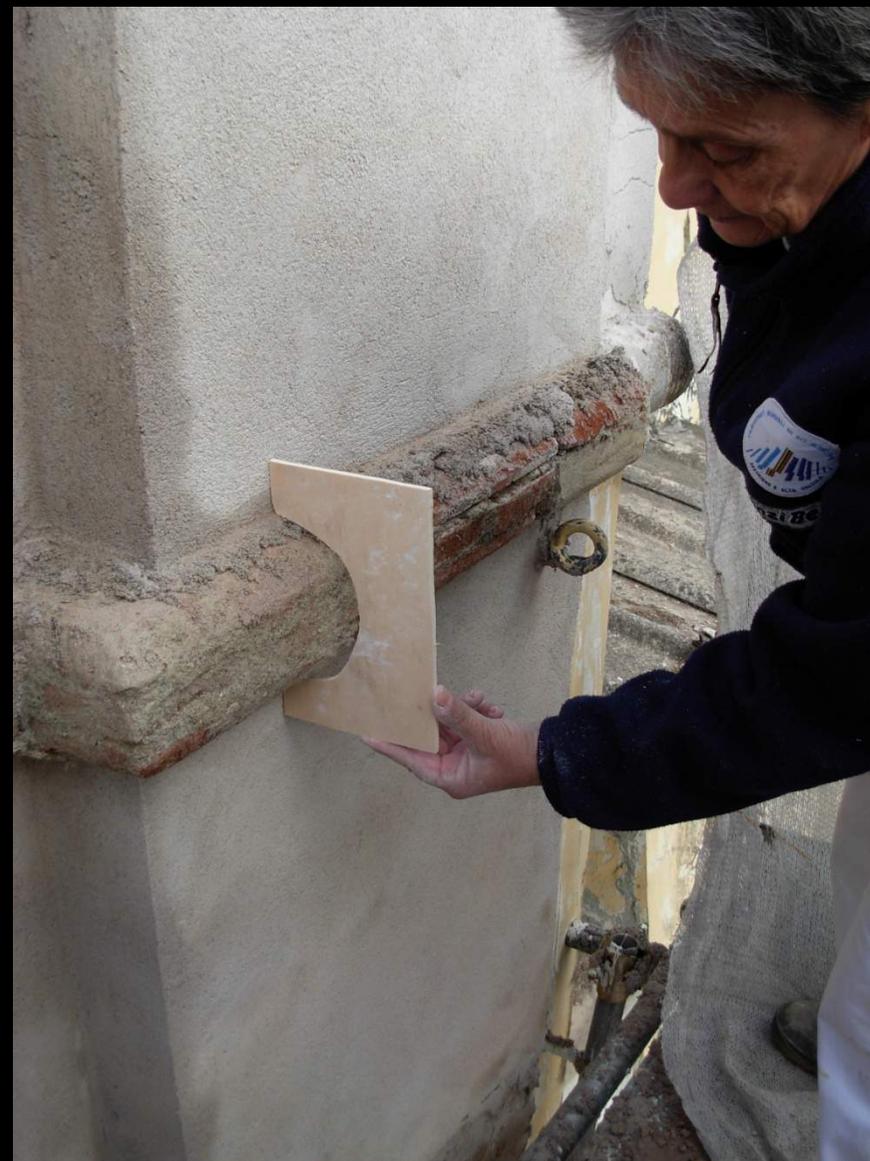
Formazione in cantiere del “calco” della cornice torica di coronamento della Casa Libica , con metodo tradizionale

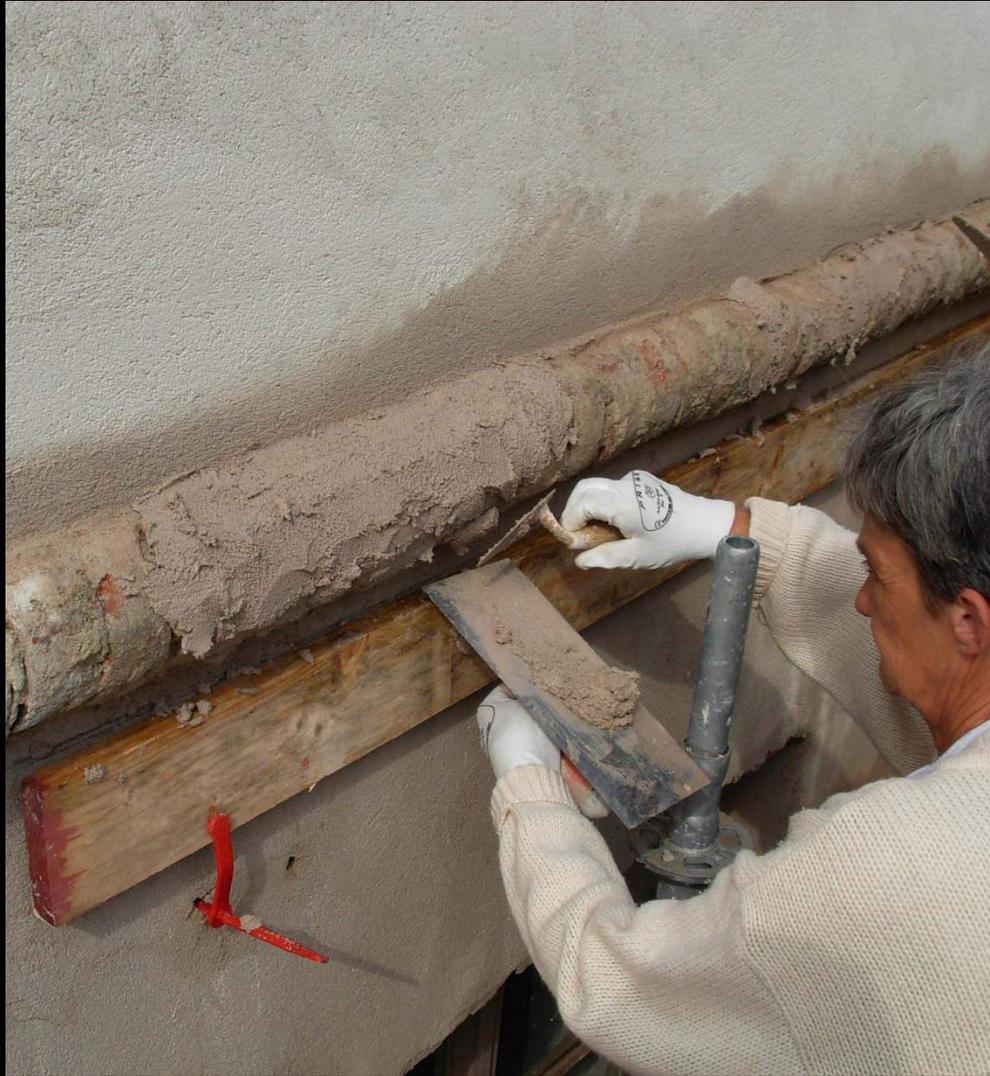
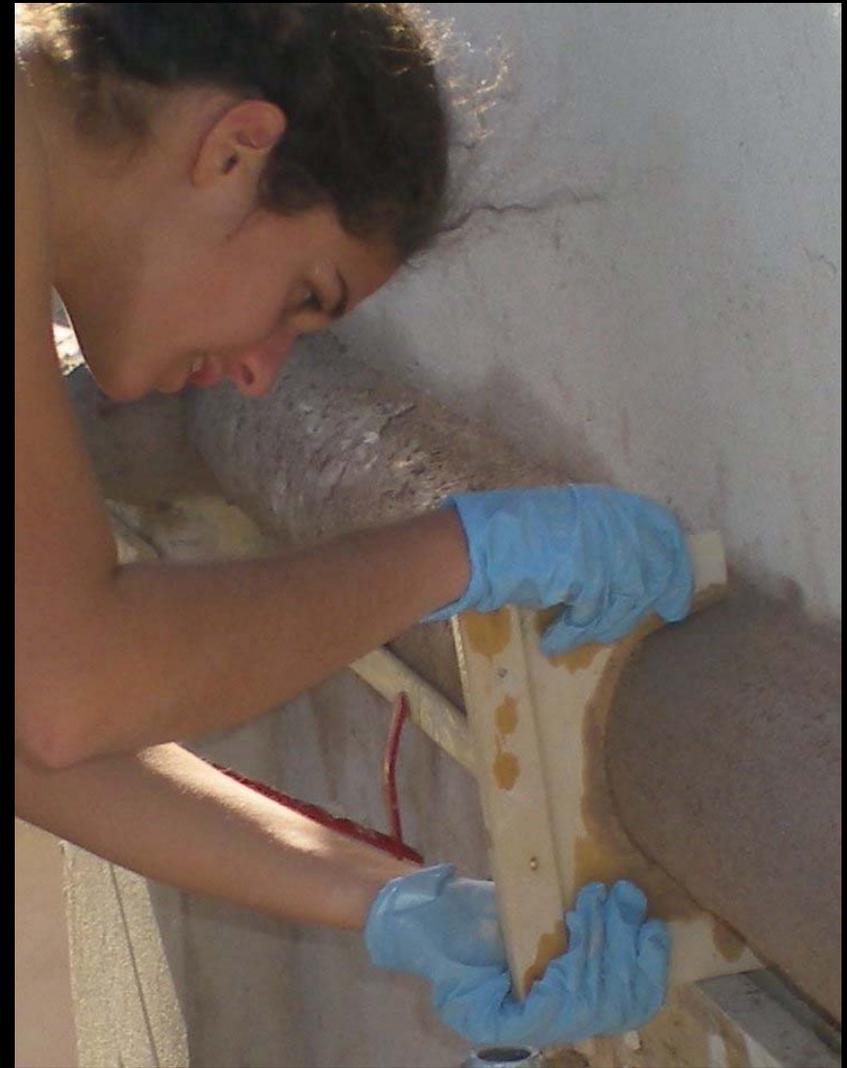
Formazione in laboratorio, con metodo tradizionale, della “dima” della cornice torica della Casa Libica

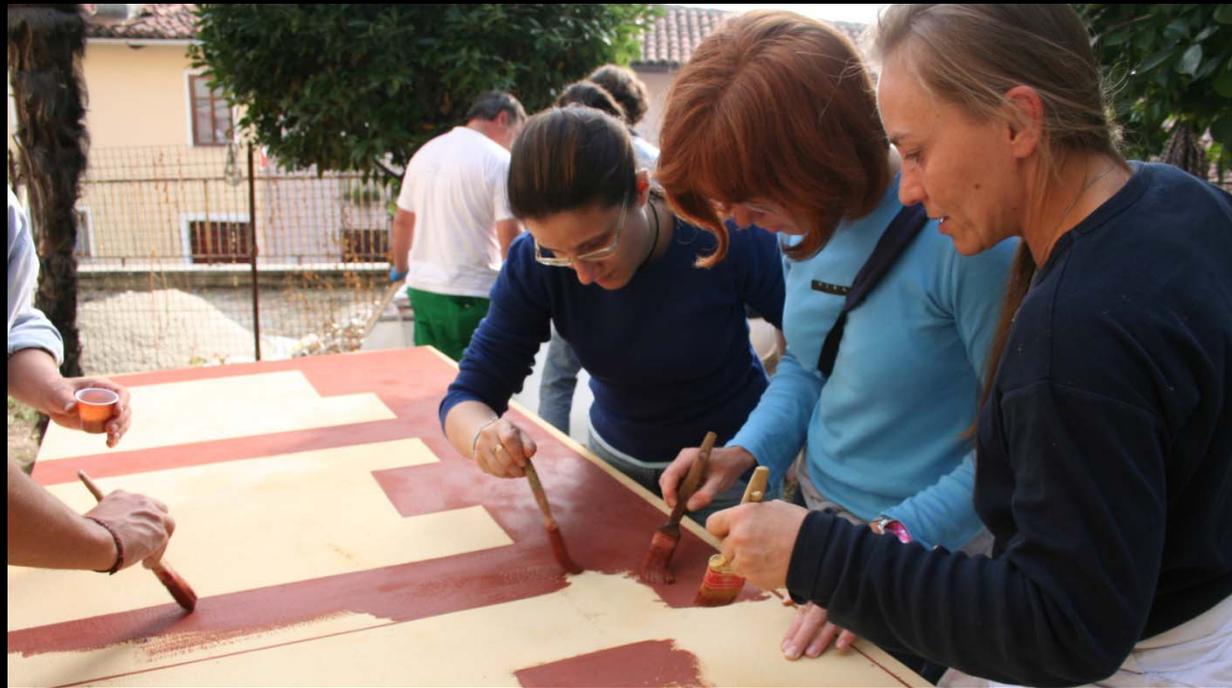
Preparazione dei colori dei finti mattoni, in analogia con altri esistenti, edei colori dei fondi della facciata in base alle tracce di colorazione storica

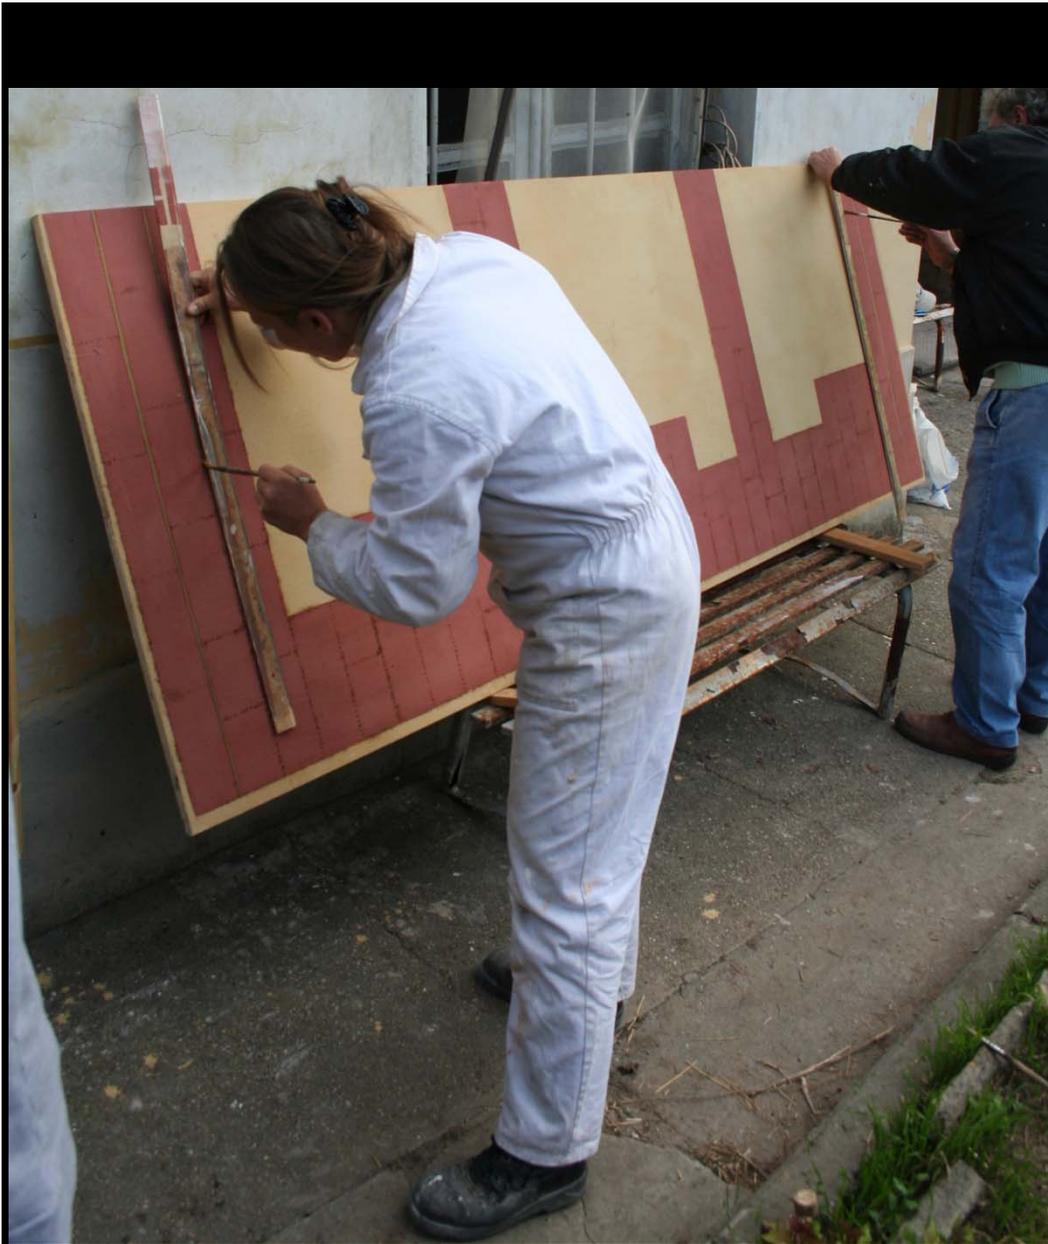
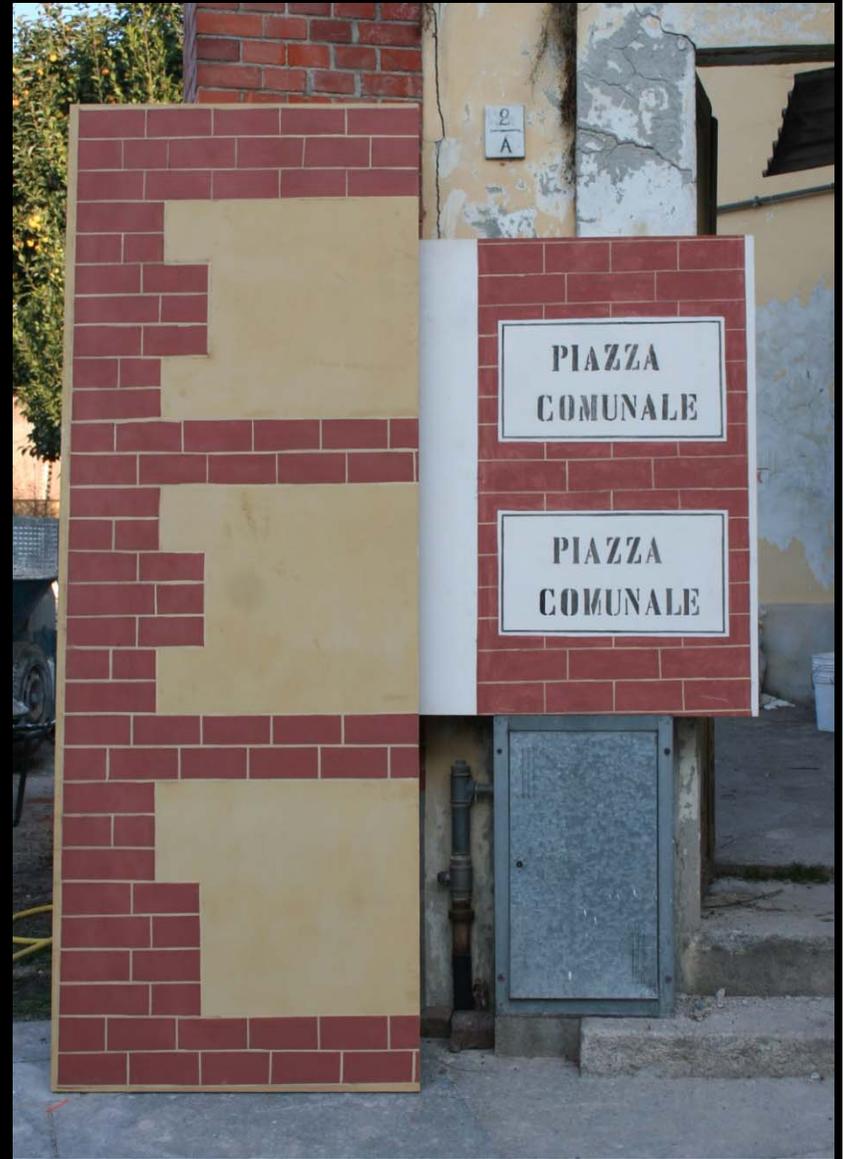
Ricostruzione dei decori a finti mattoni “listati”, sulla base delle foto d’epoca

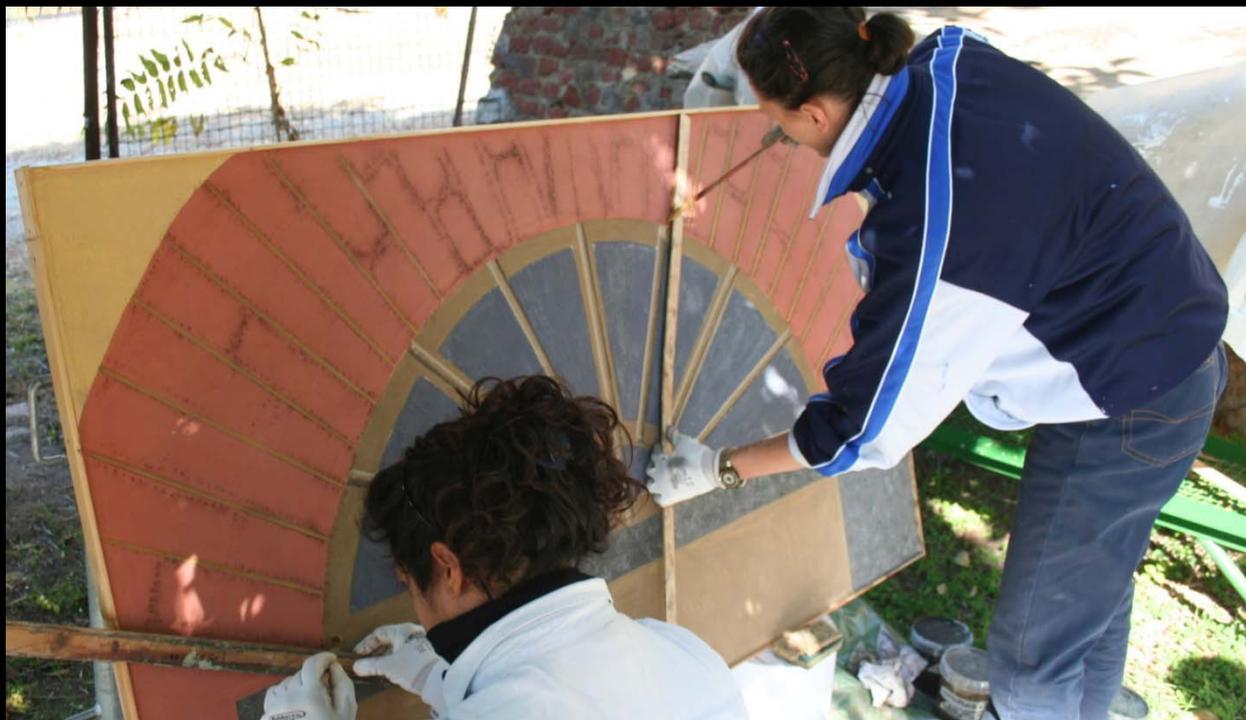
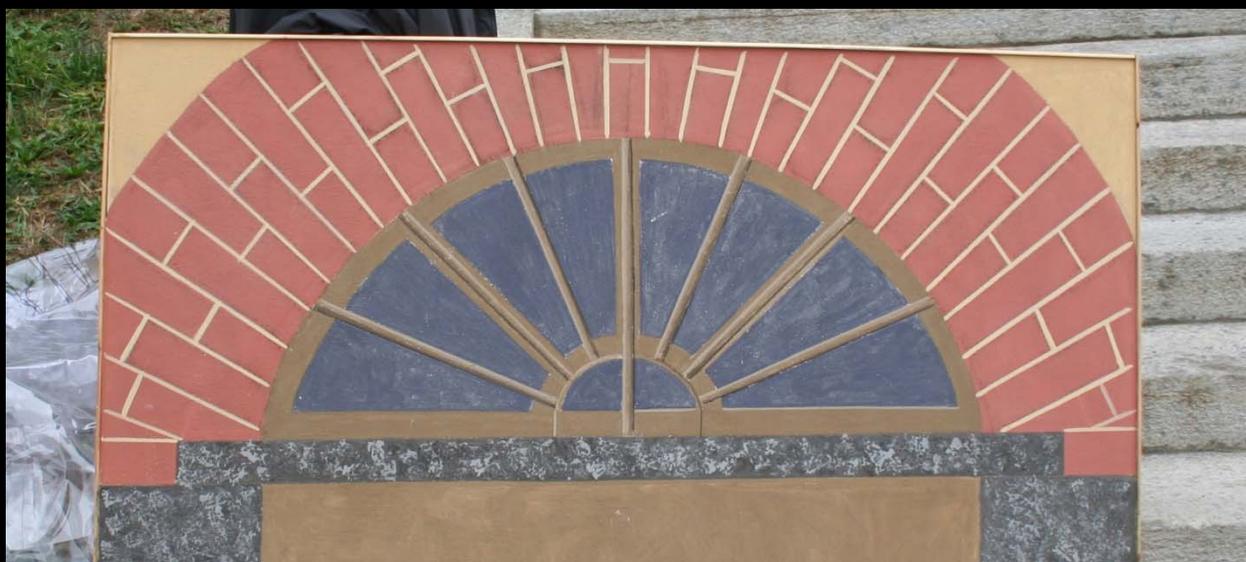
Preparazione in laboratorio, su appositi pannelli, del modello di finta finestra da inserire nella nicchia di facciata, sulla base delle finestre esistenti nel cortile della Casa Libica

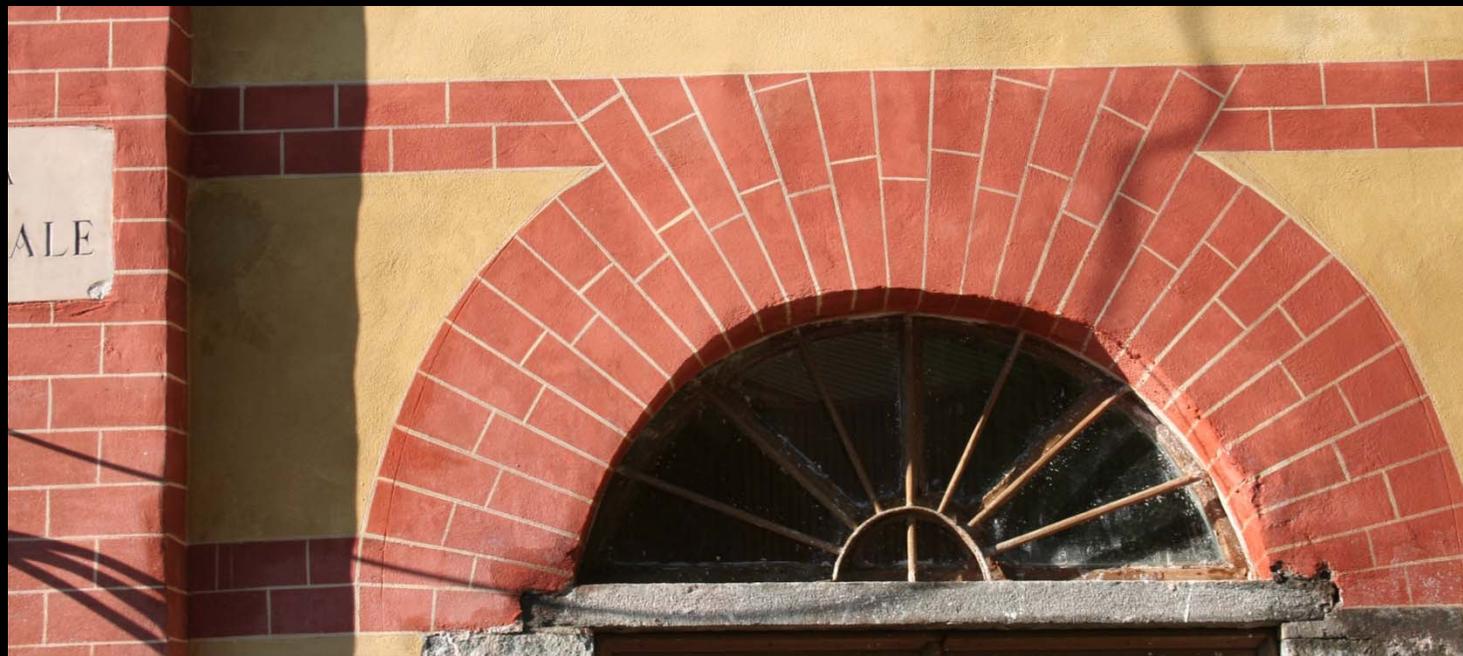
Particolari della decorazione a finti mattoni "listati"
