## IL CORSO DI RESTAURO DELLE FACCIATE STORICHE DI MONCALIERI (REVIGLIASCO, 6 SETTEMBRE -15 NOVEMBRE 2008)

### CANTIERI-SCUOLA: LA “CASA LIBICA” E LA CAPPELLA DELLA CONSOLATA

**IL RESTAURO DELLA FACCIATA  
DELLA CAPPELLA DELLA CONSOLATA**

**IL RESTAURO DELLA FACCIATA  
DELLA “CASA LIBICA”**

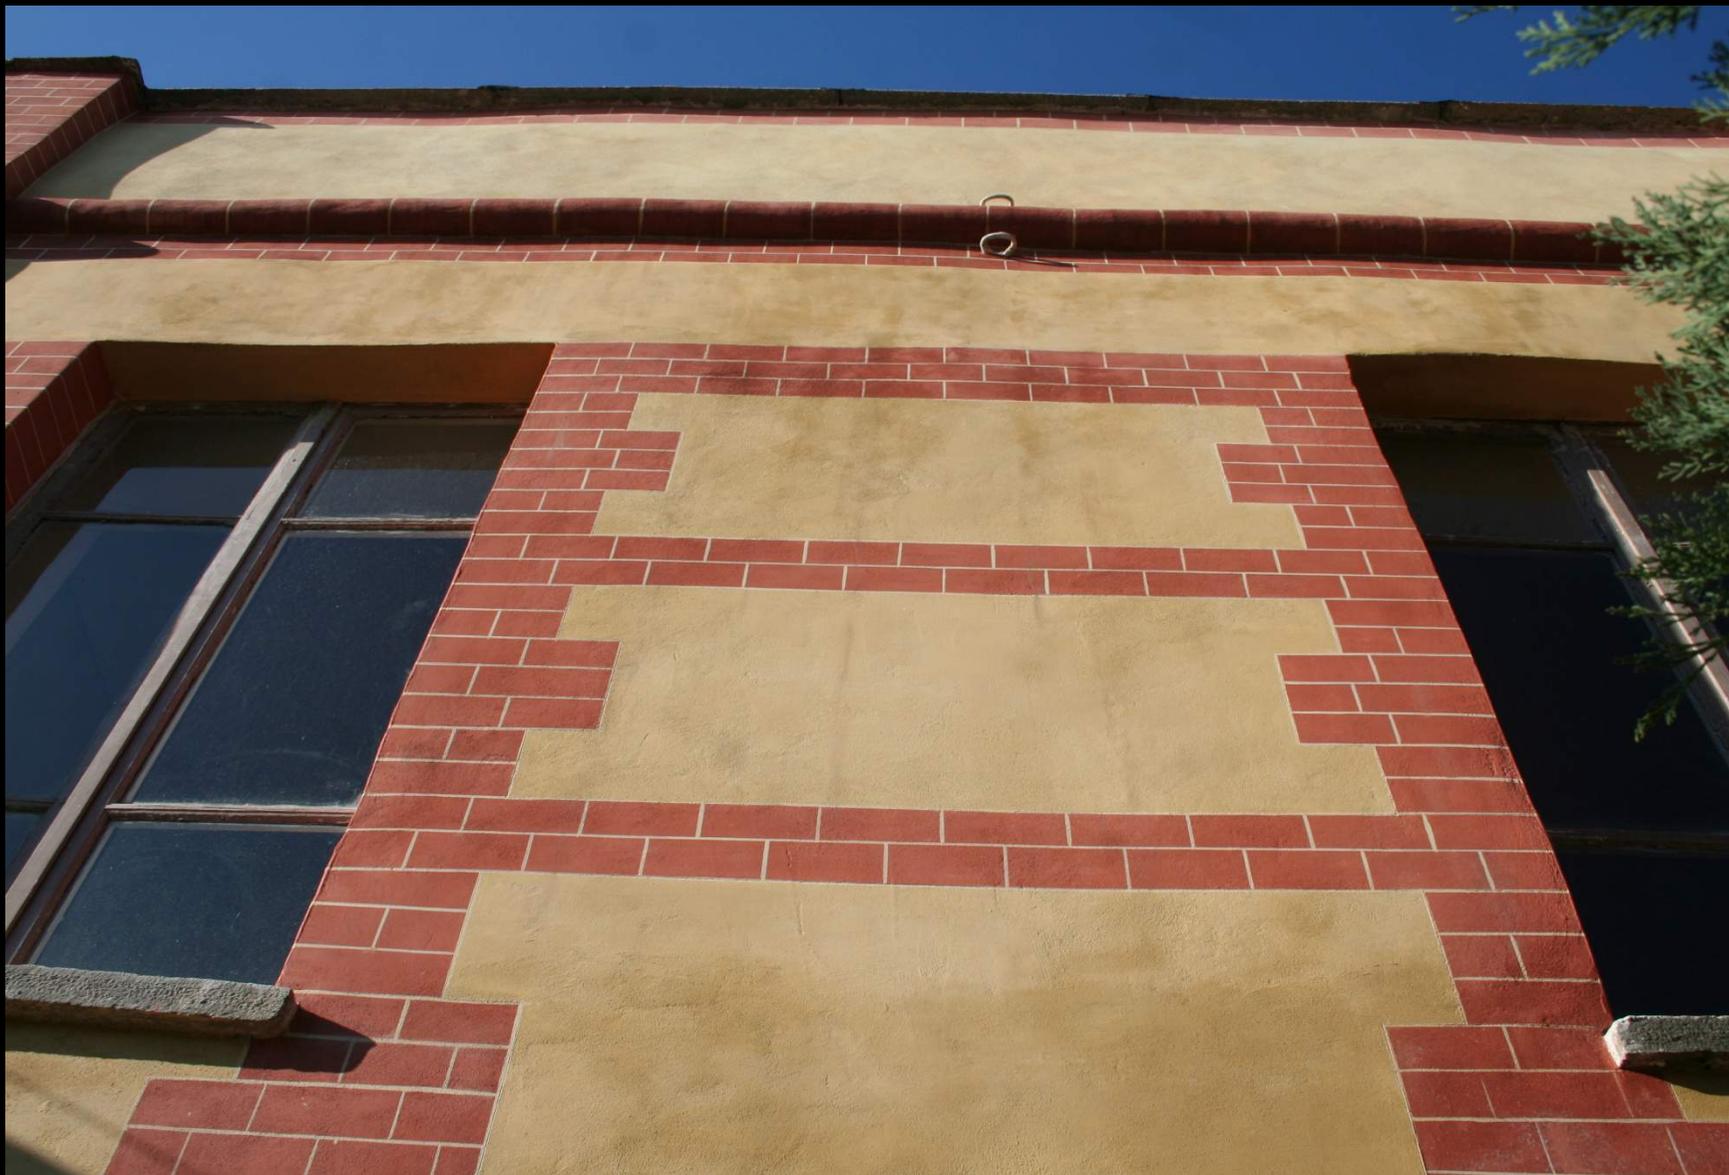
Tracciamento e finitura dei finti mattoni listati in corrispondenza delle arcate

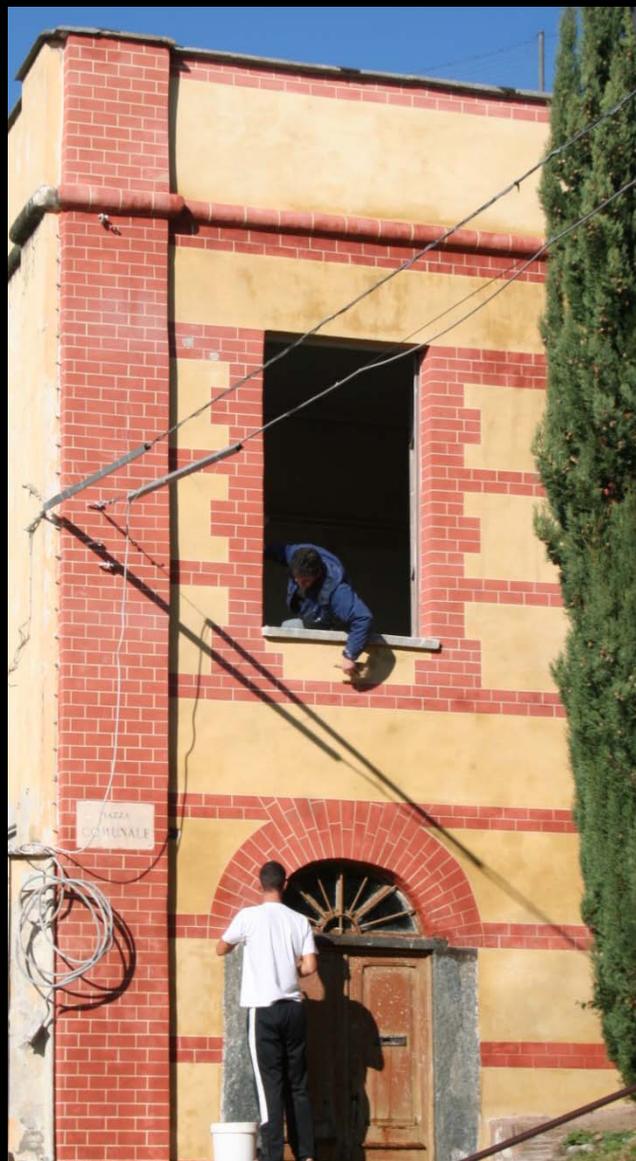
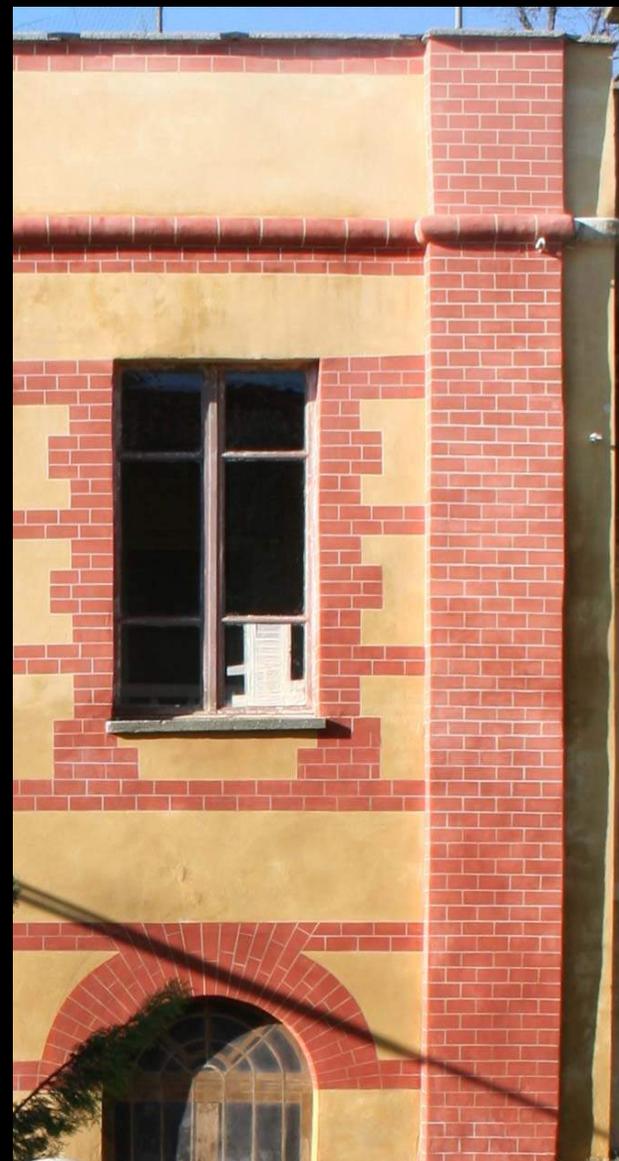
Particolare della facciata finita con i finti mattoni listati,  
in corrispondenza delle finestre

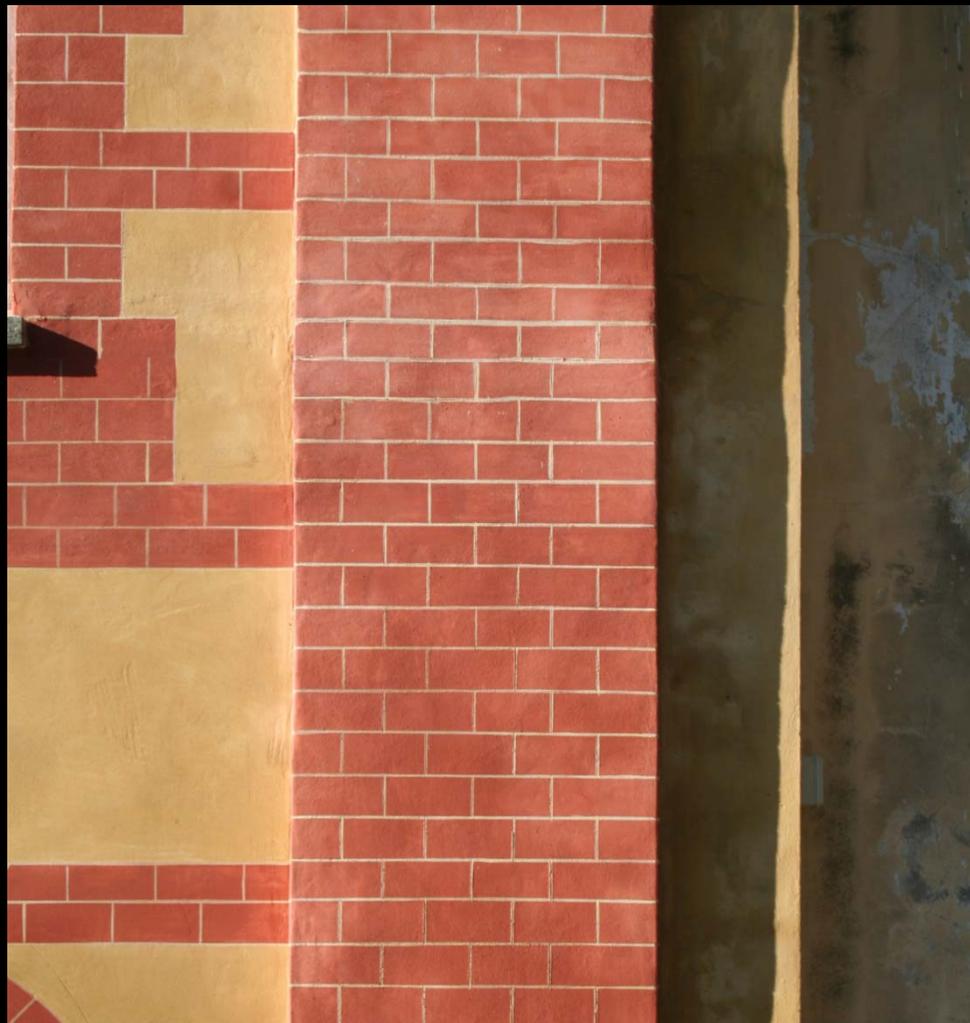
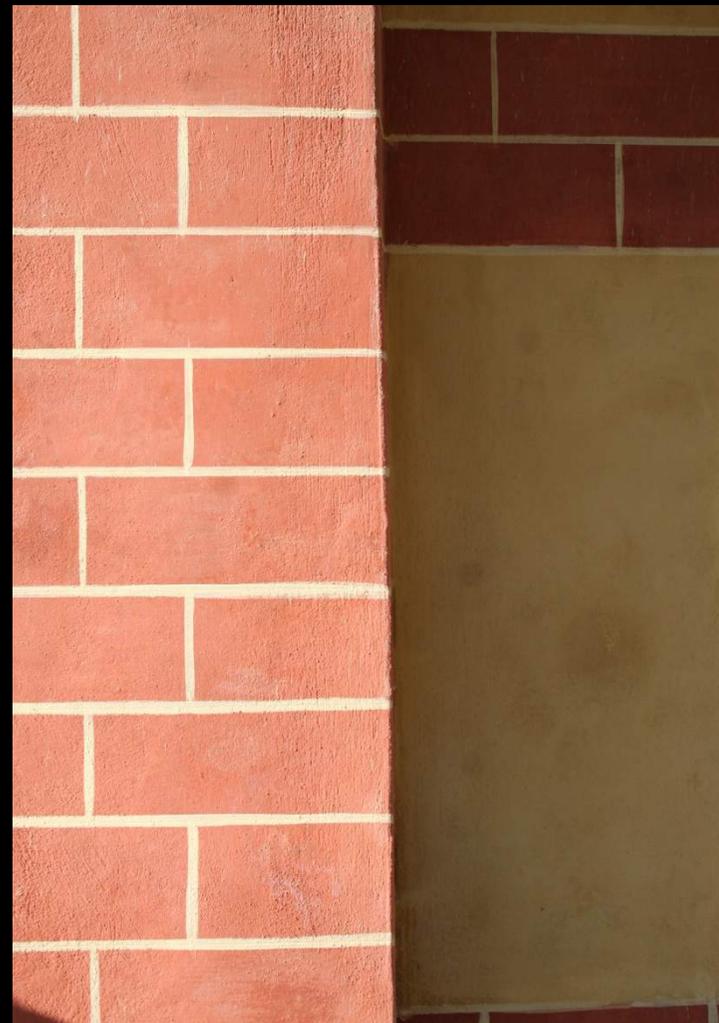
Particolari della facciata finita con i finti mattoni listati, in corrispondenza delle lesene laterali

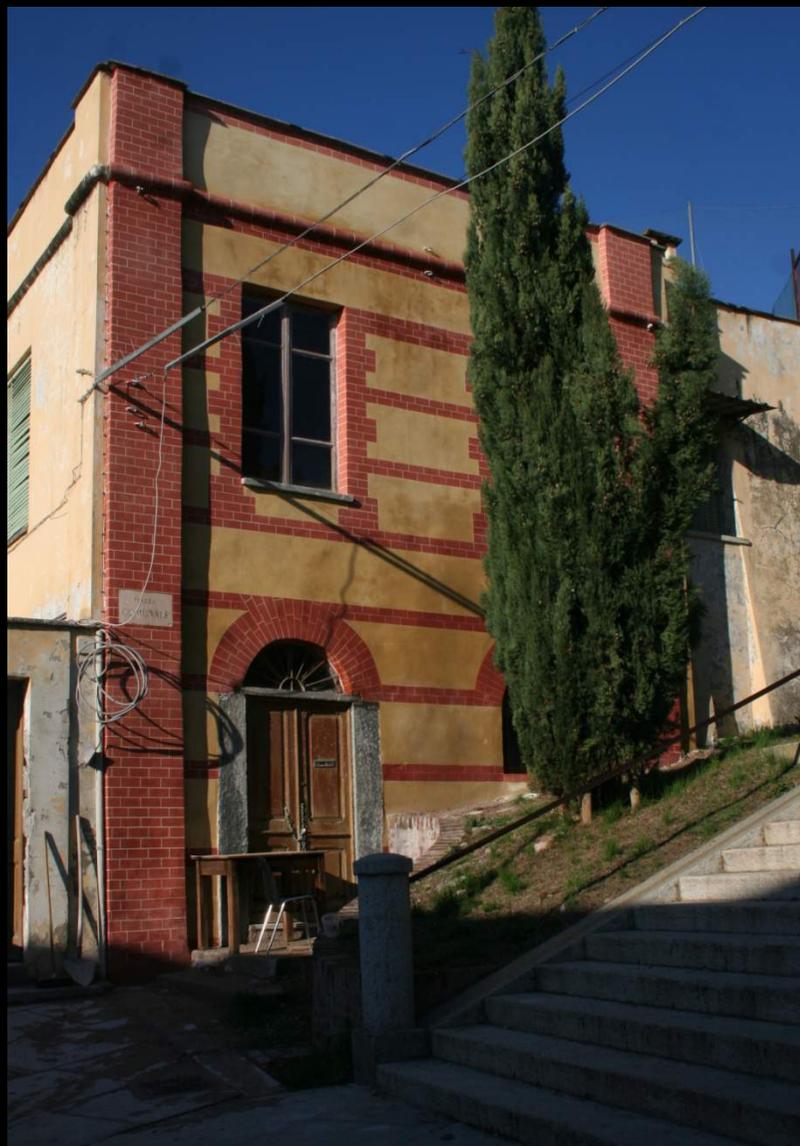
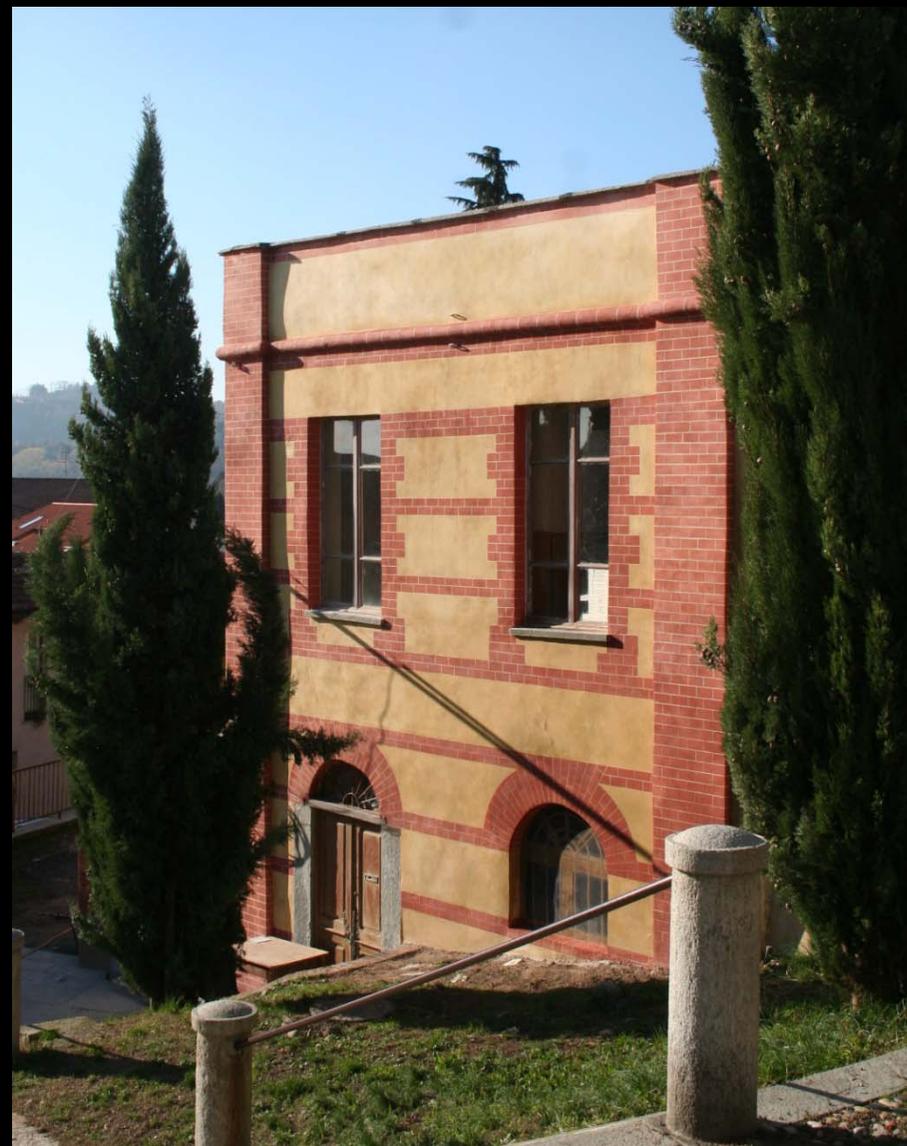
Particolari dei giunti dei finti mattoni listati, stilati "a secco"
