COMUNE DI NICHELINO
SOPRINTENDENZA PER I BENI ARCHITETTONICI E PER IL PAESAGGIO DEL PIEMONTE
SOPRINTENDENZA PER I BENI STORICO-ARTISTICI E DEMOANTROPOLOGICI DEL PIEMONTE
CNA - POLITECNICO DI TORINO

IL RESTAURO DELLA CAPPELLA SAN ROCCO

PROGETTO E DIREZIONE LAVORI: PROF. ARCH. GIOVANNI BRINO

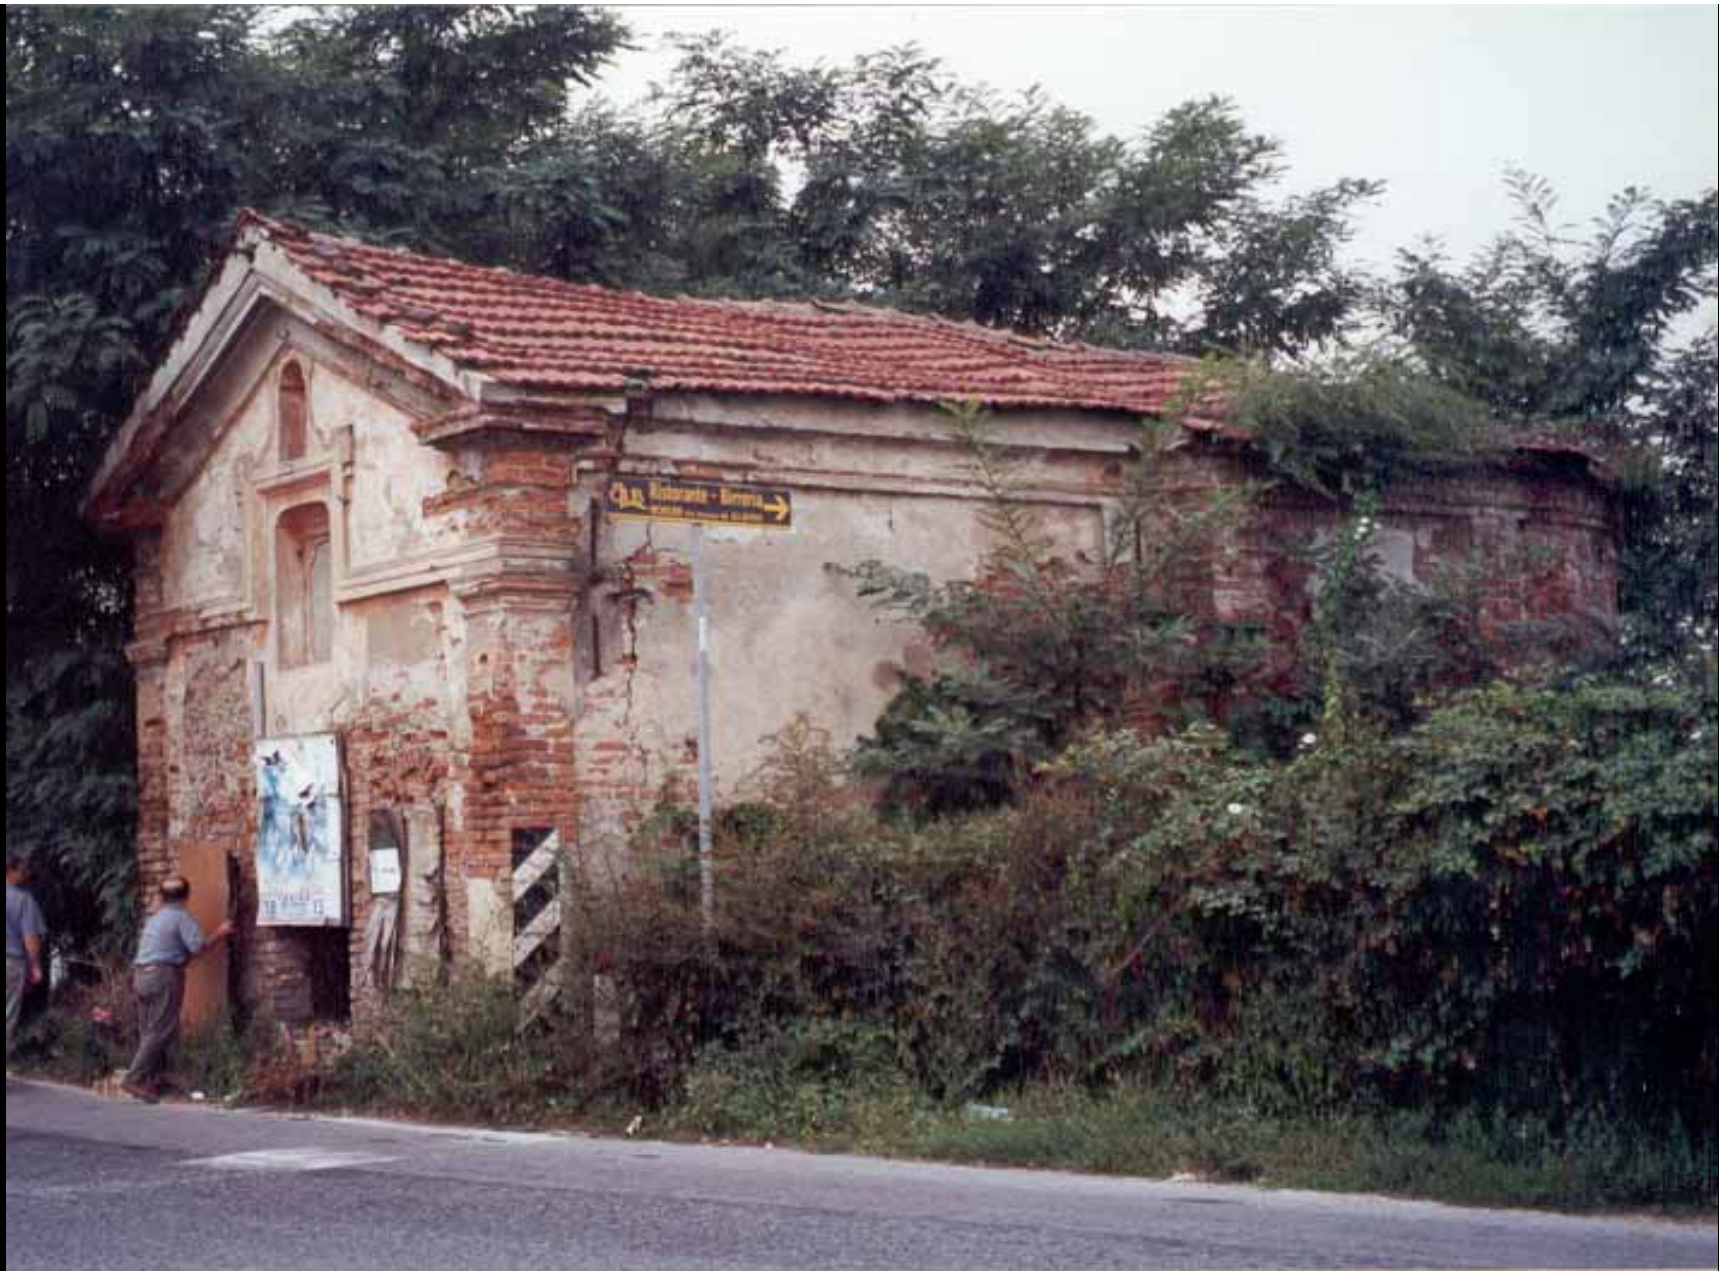
La Cappella San Rocco prima del restauro (2000)

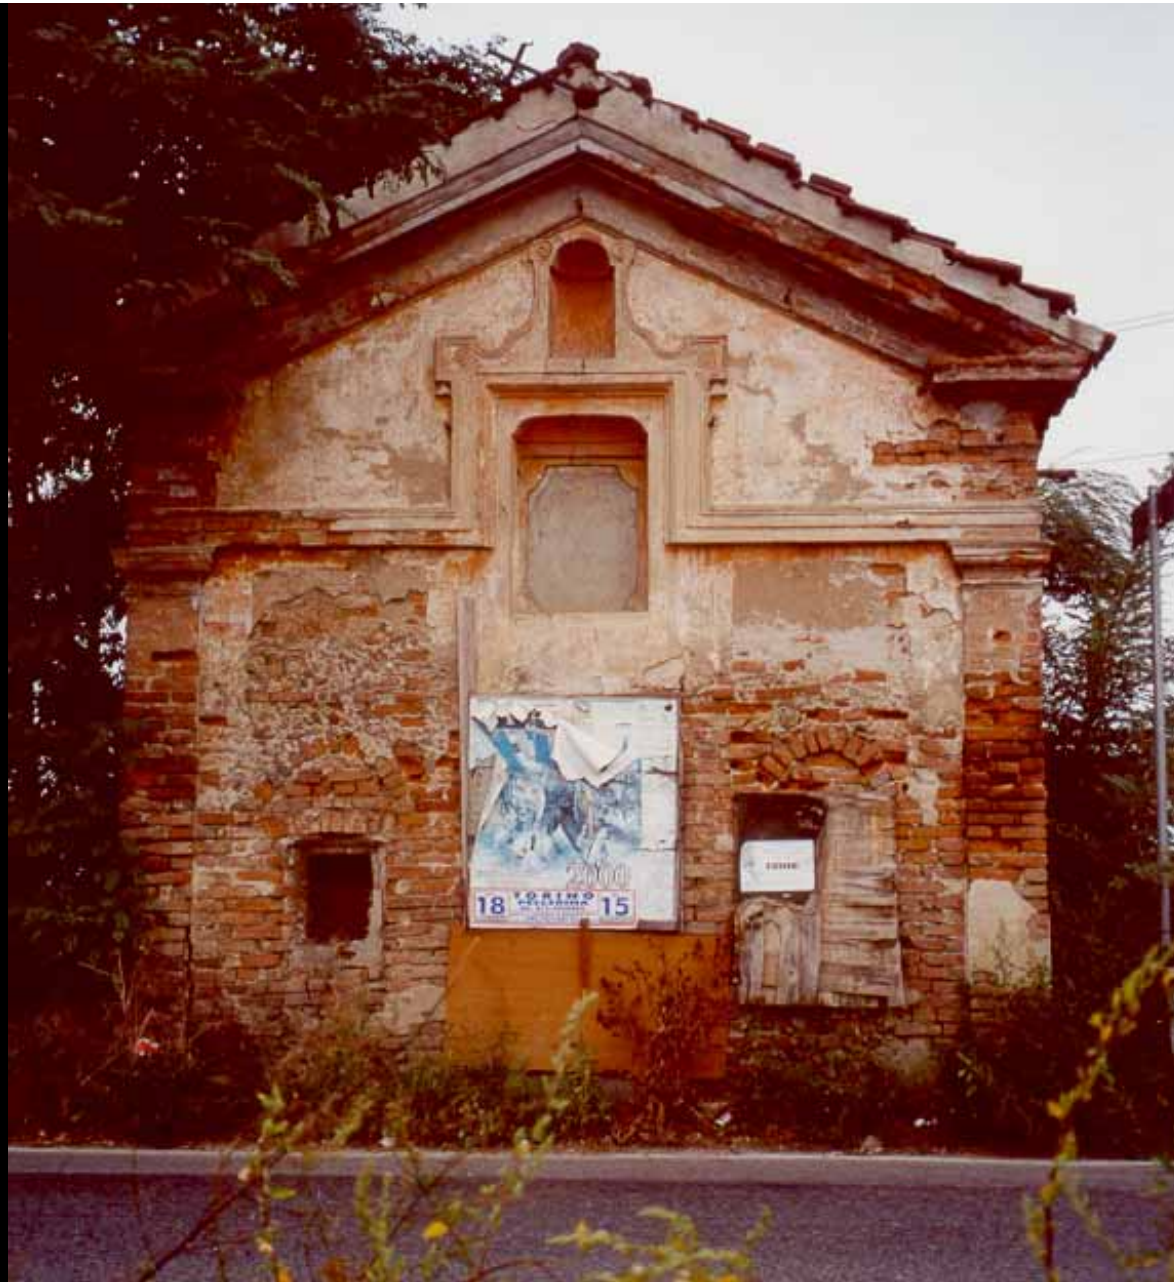
Particolare del prospetto della Cappella prima del restauro

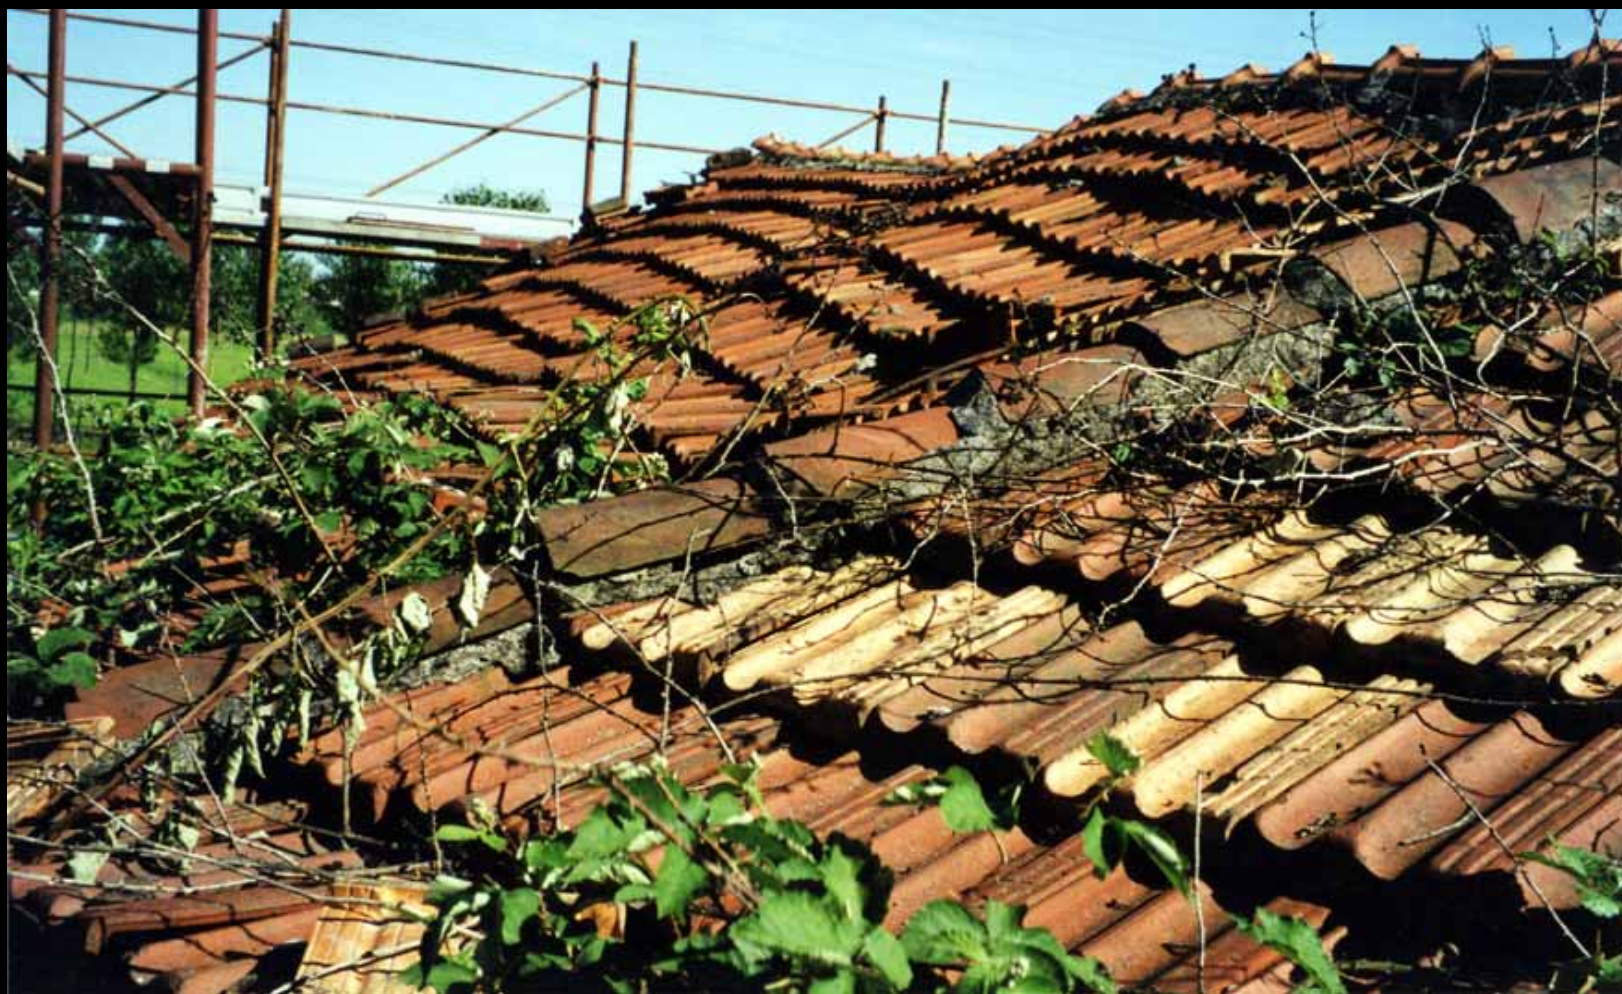
Stato di conservazione della copertura dal lato nordest, prima del restauro

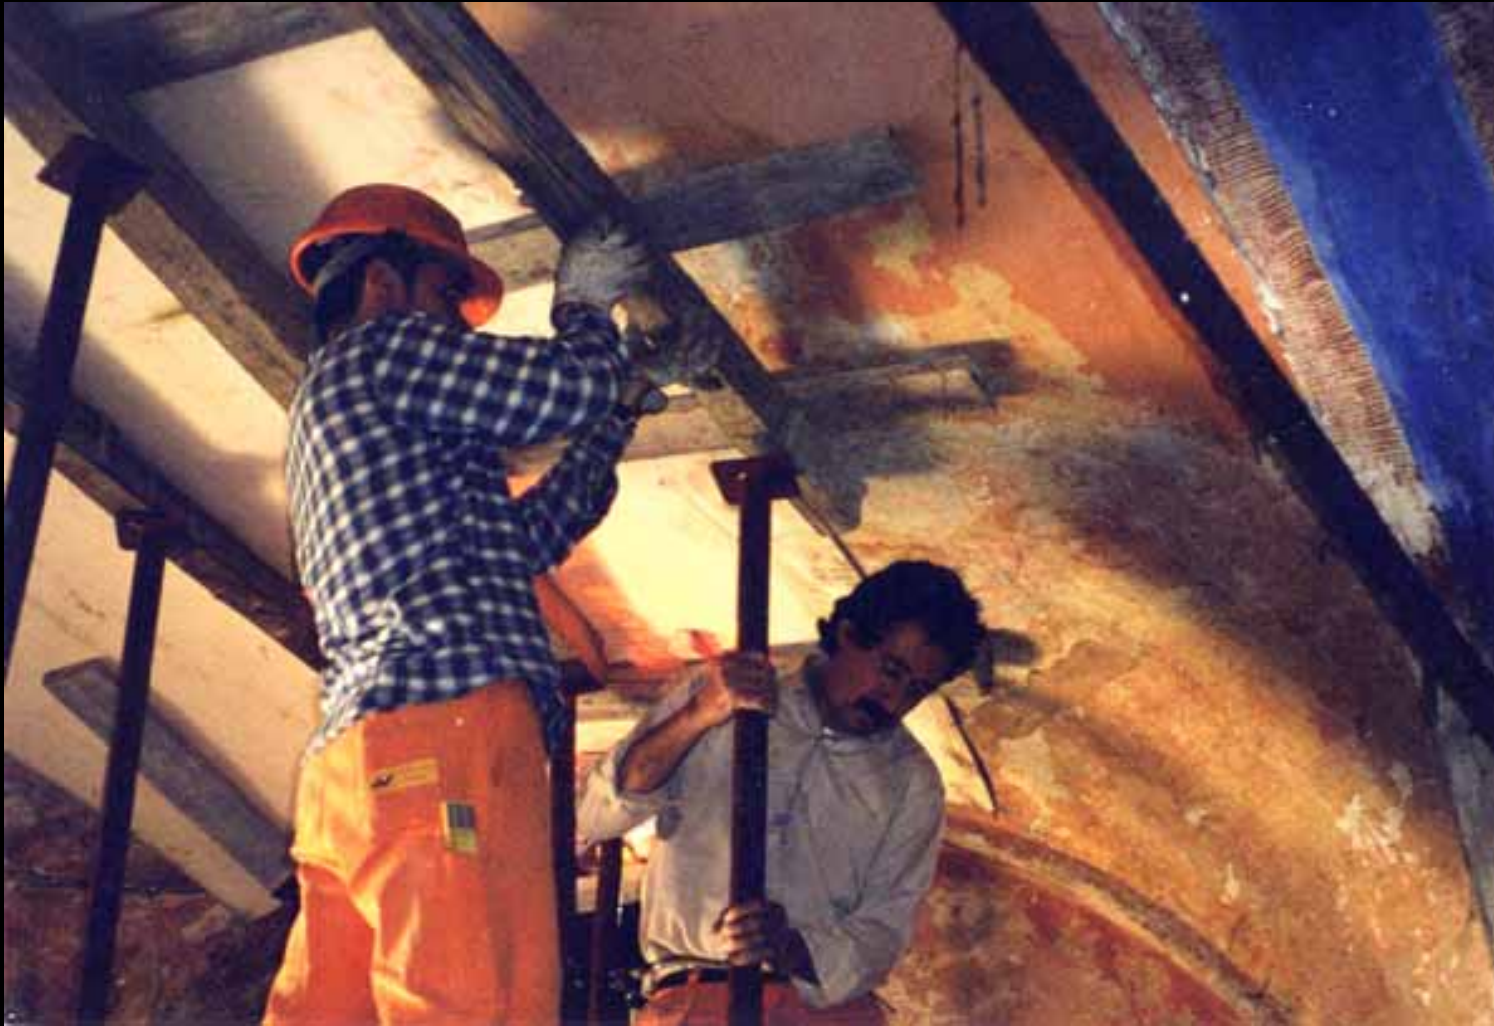
Particolare del puntellamento della volta crollata, con fogli di compensato, per seguire la curvatura della parte di volta da ricostruire

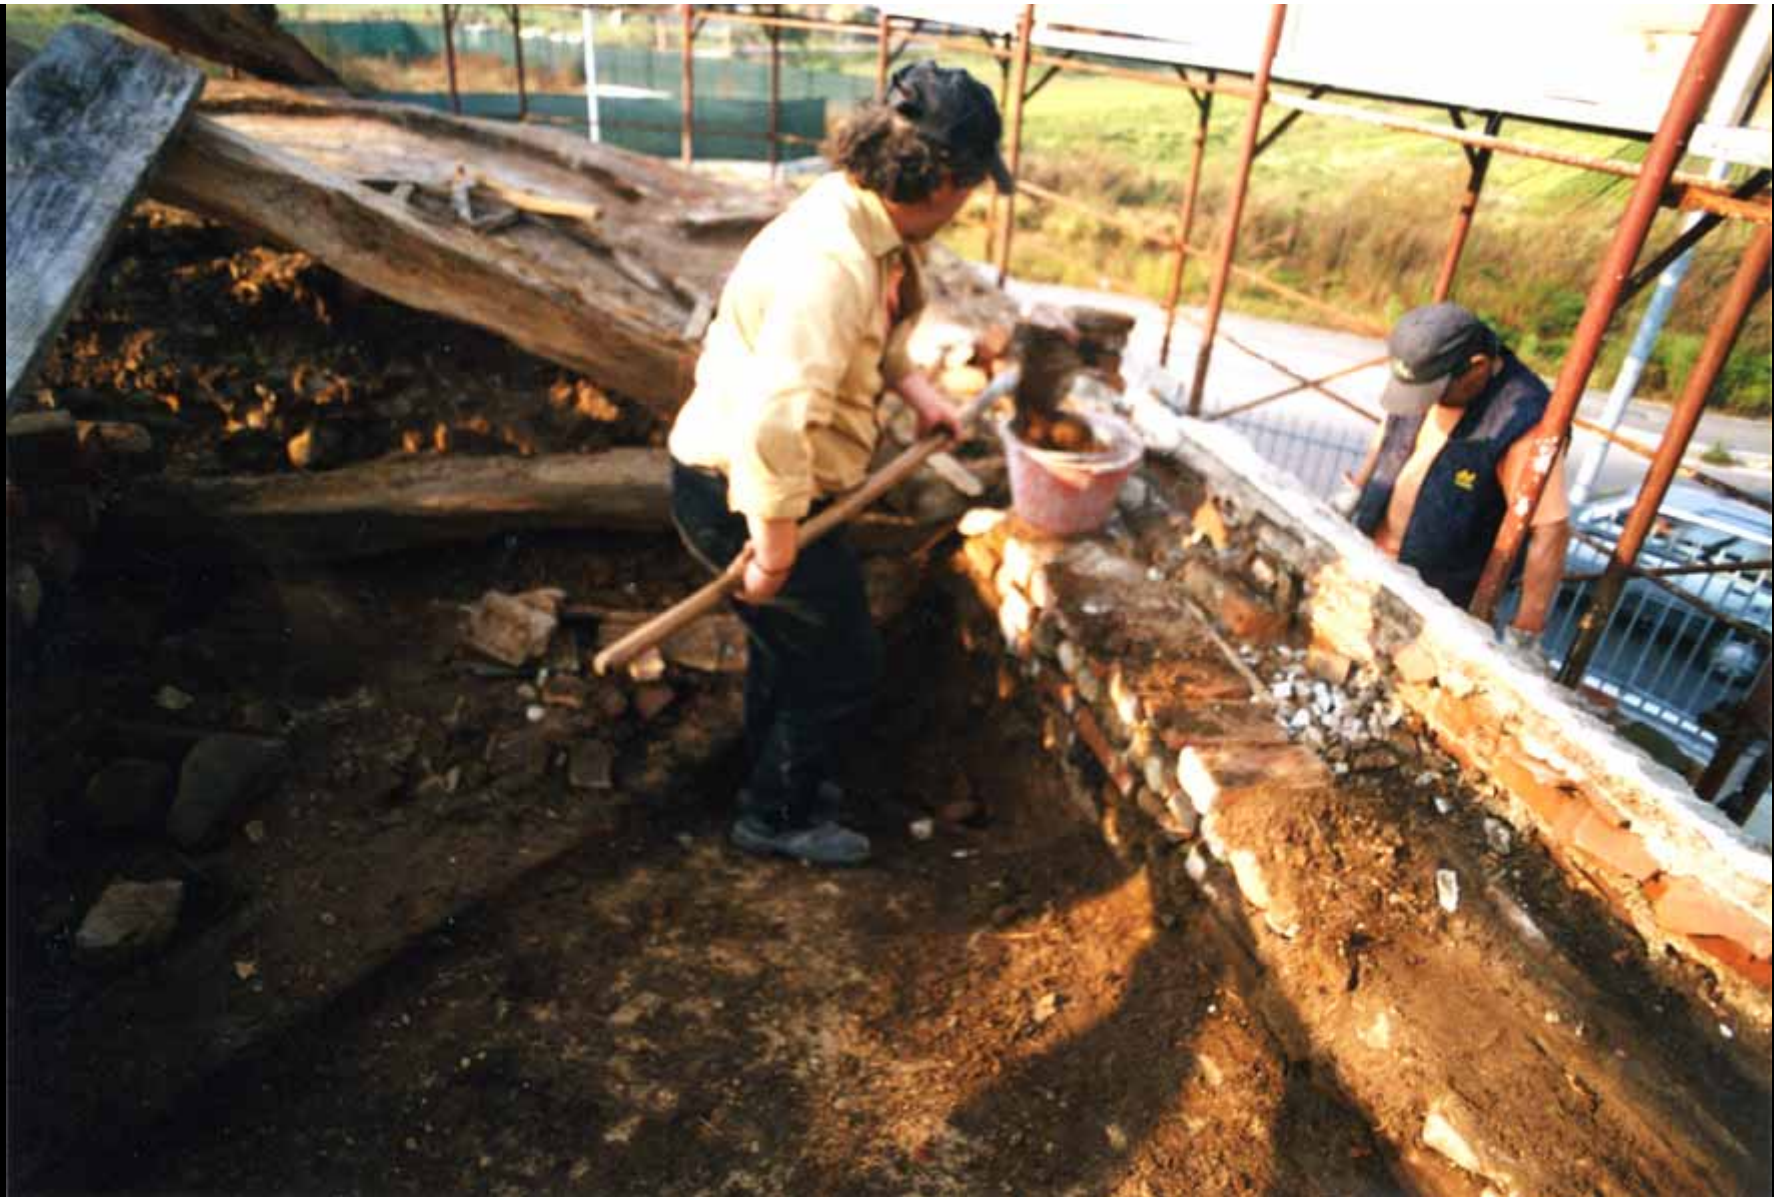
Sgombero dei detriti accumulati sulla volta della Cappella, dal lato dell'ingresso

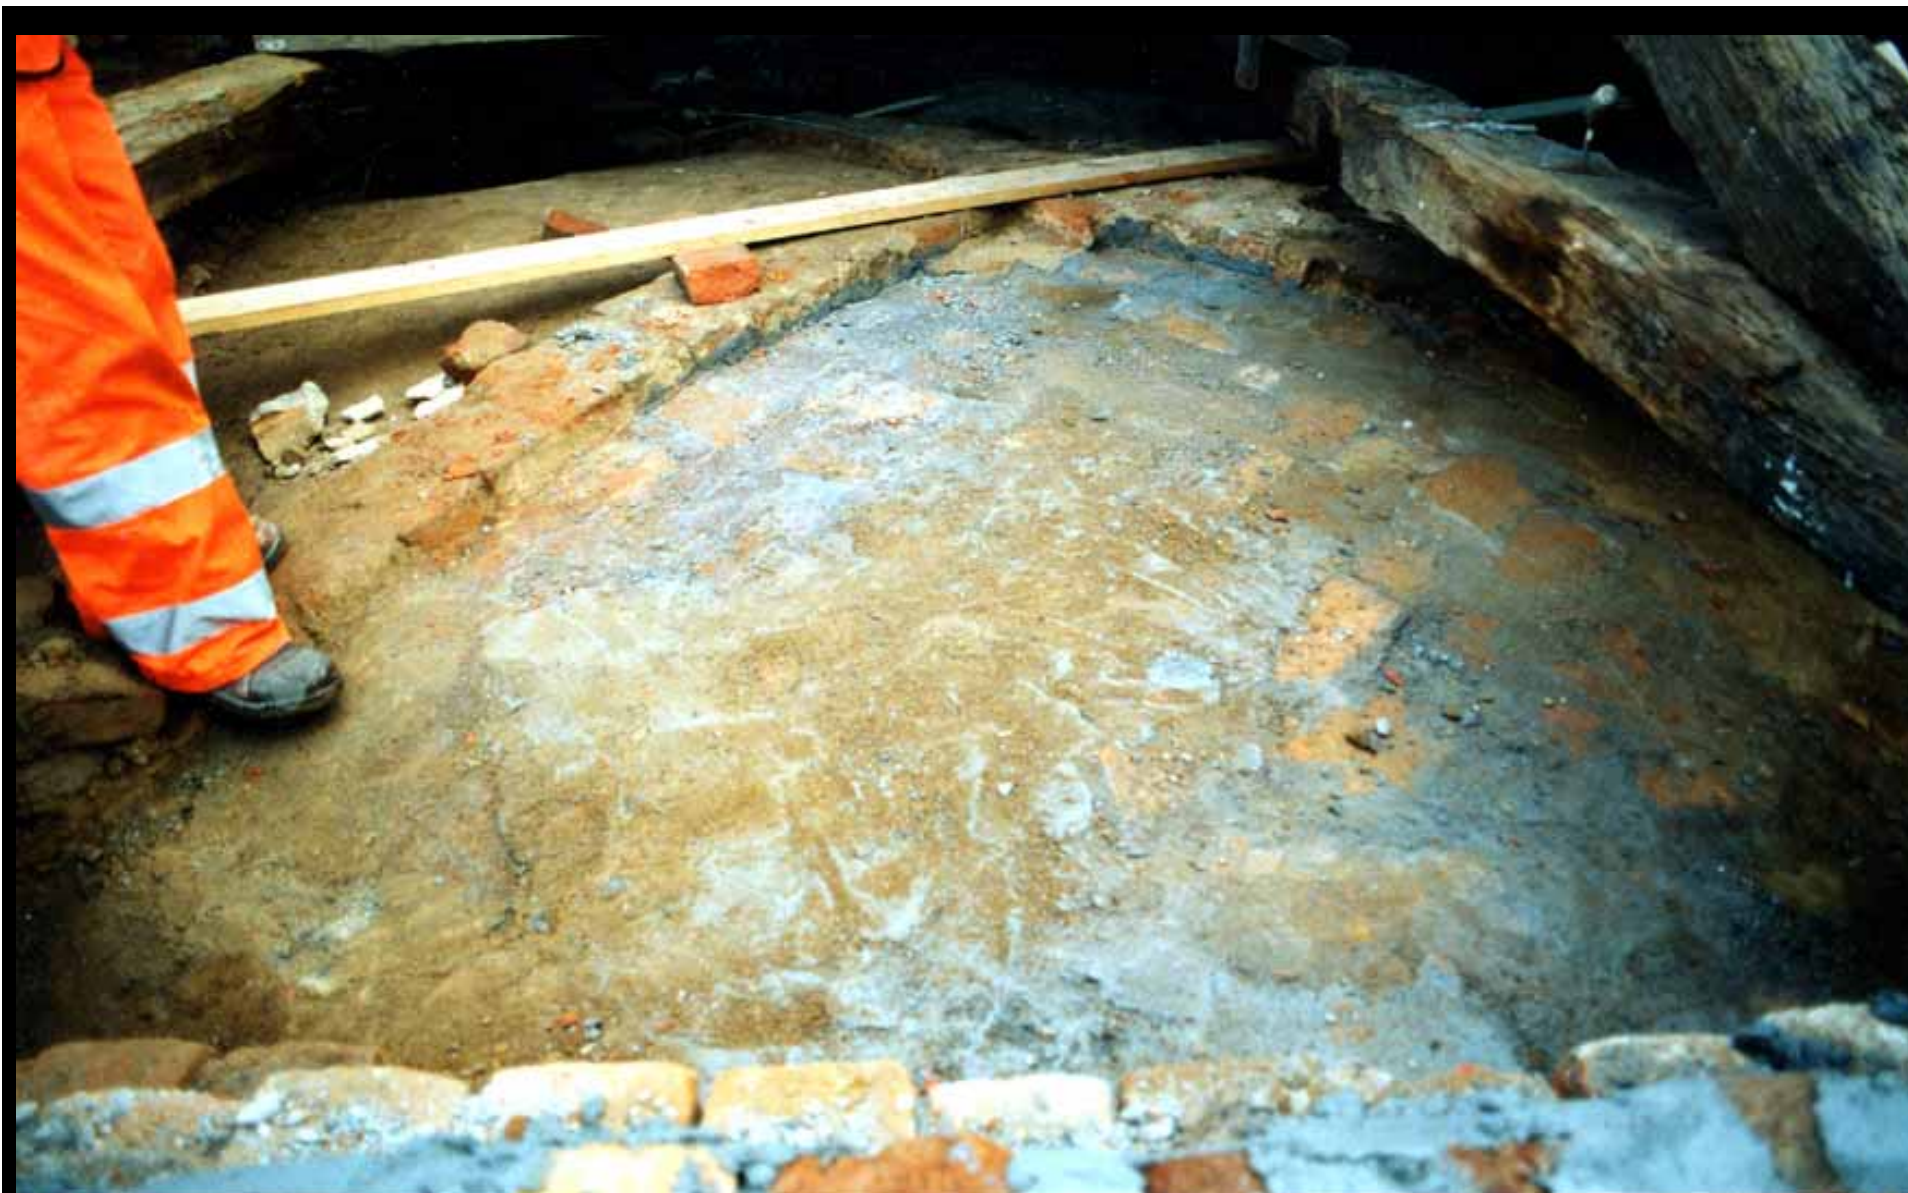
Vista dell'estradosso della volta sfondata, dopo il restauro

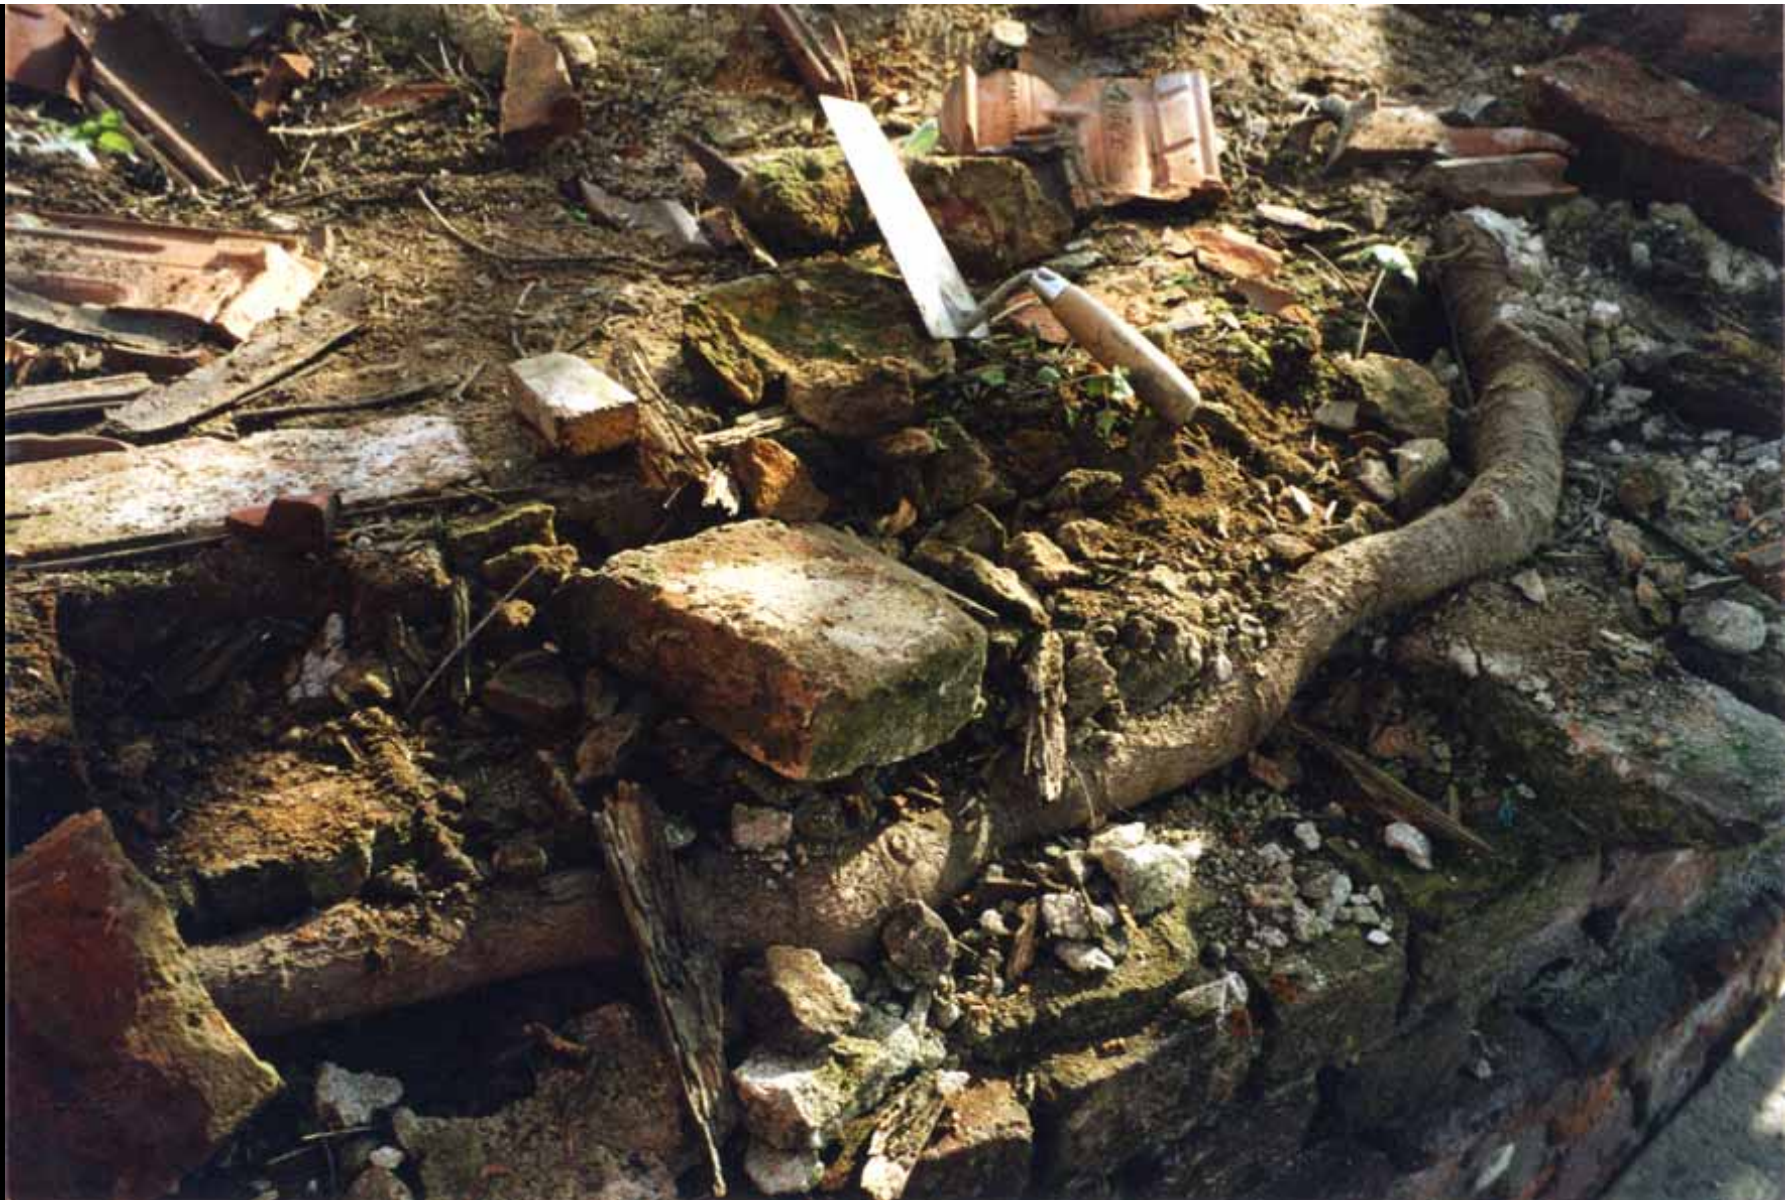
Particolare della volta dell'abside invasa dalla vegetazione, prima del restauro

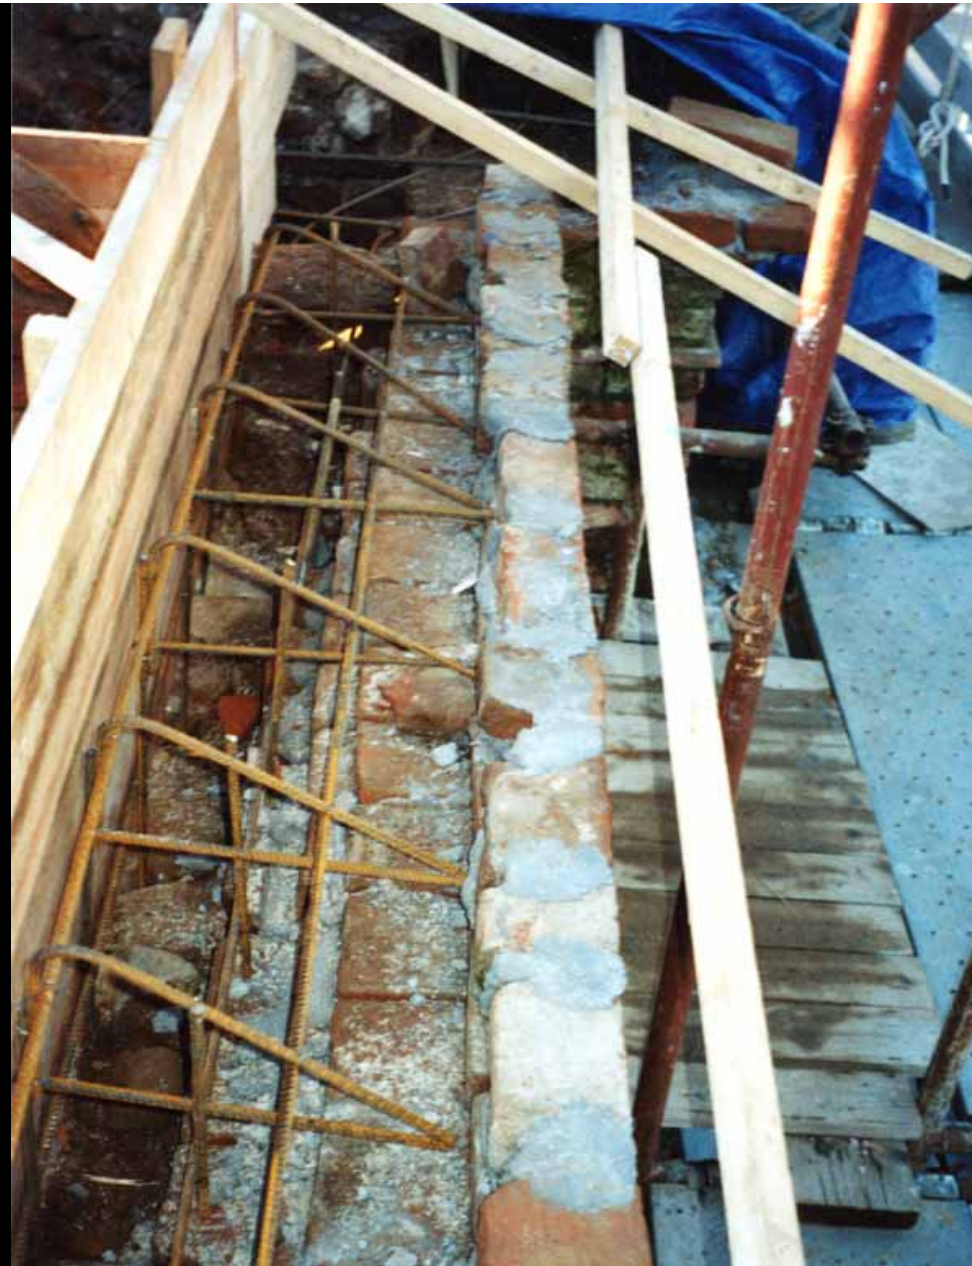
Particolare dell'armatura del cordolo in c.a., a livello del cornicione

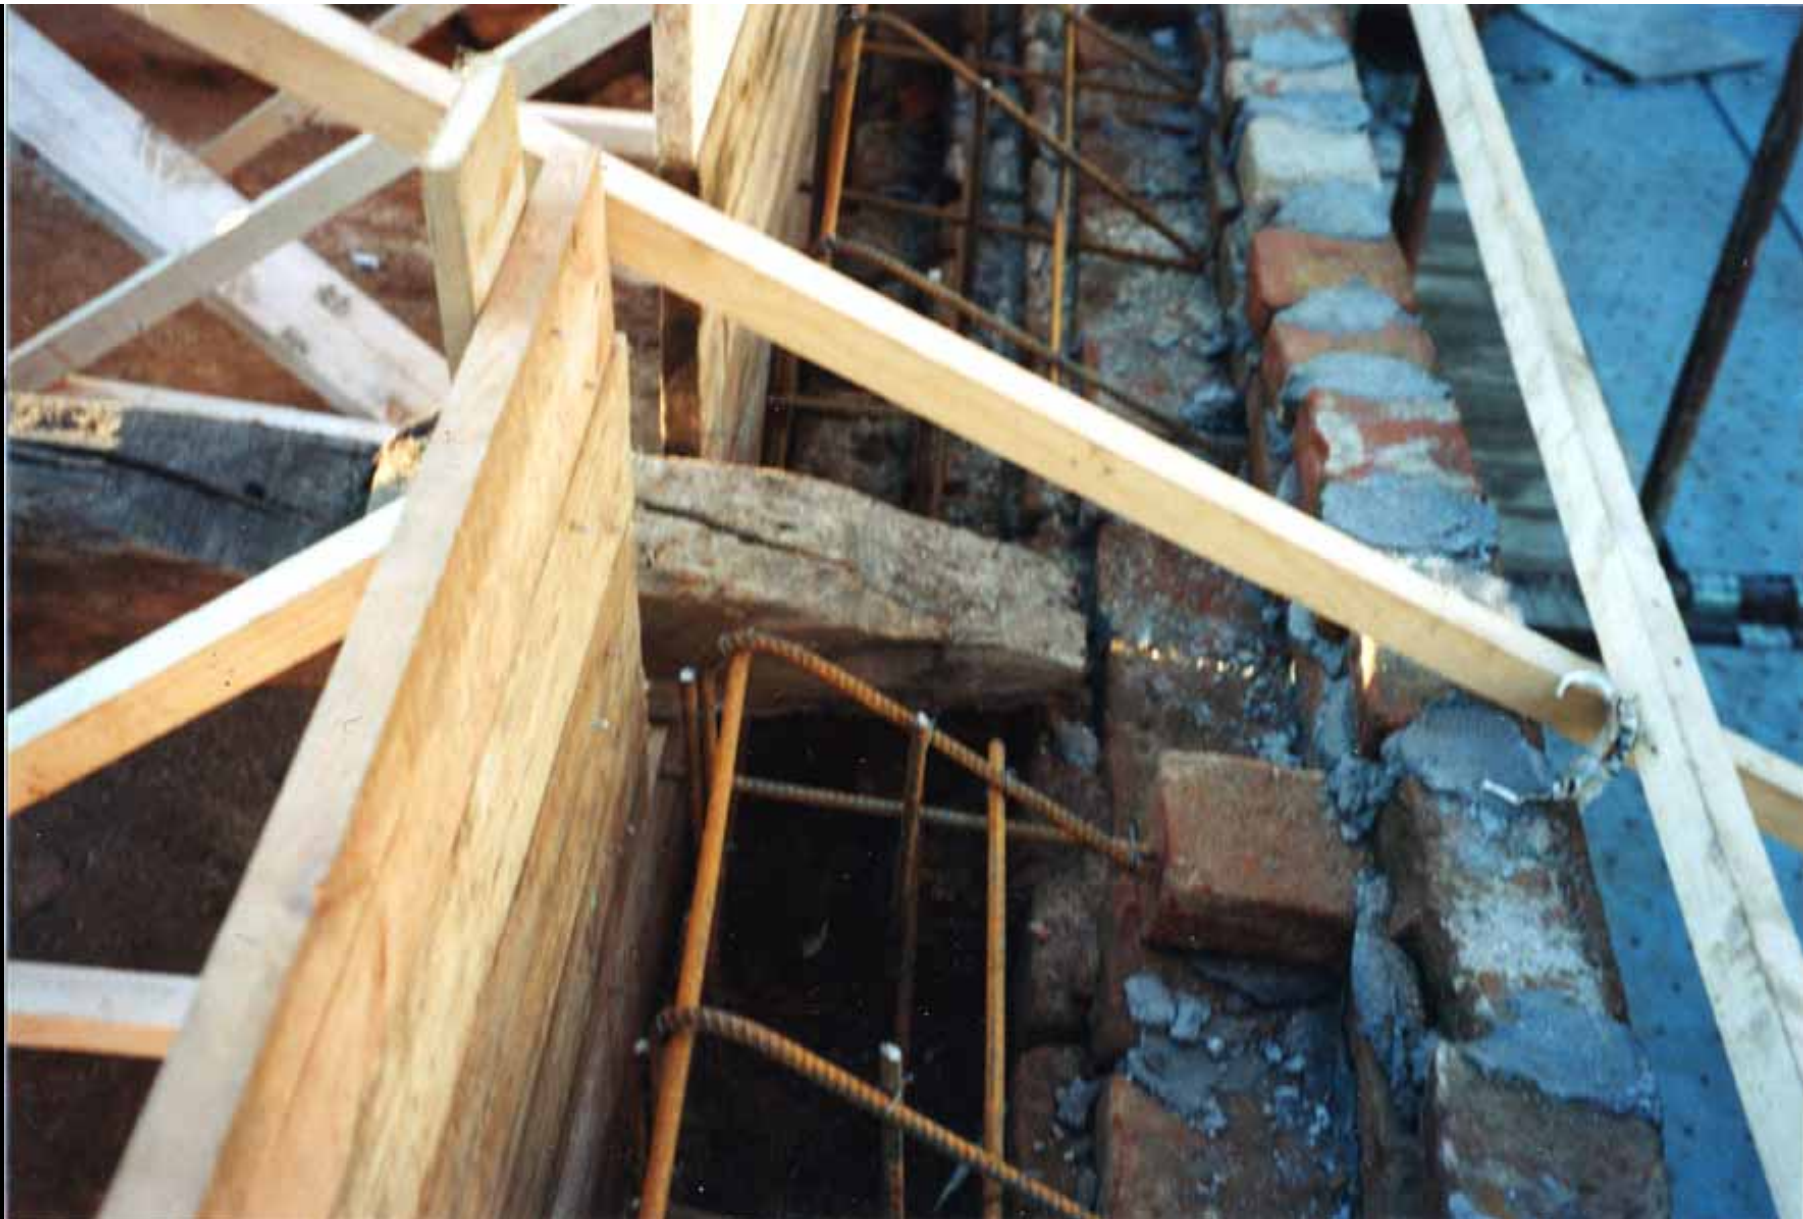
Particolare dell'armatura del cordolo in c.a., in corrispondenza delle capriate

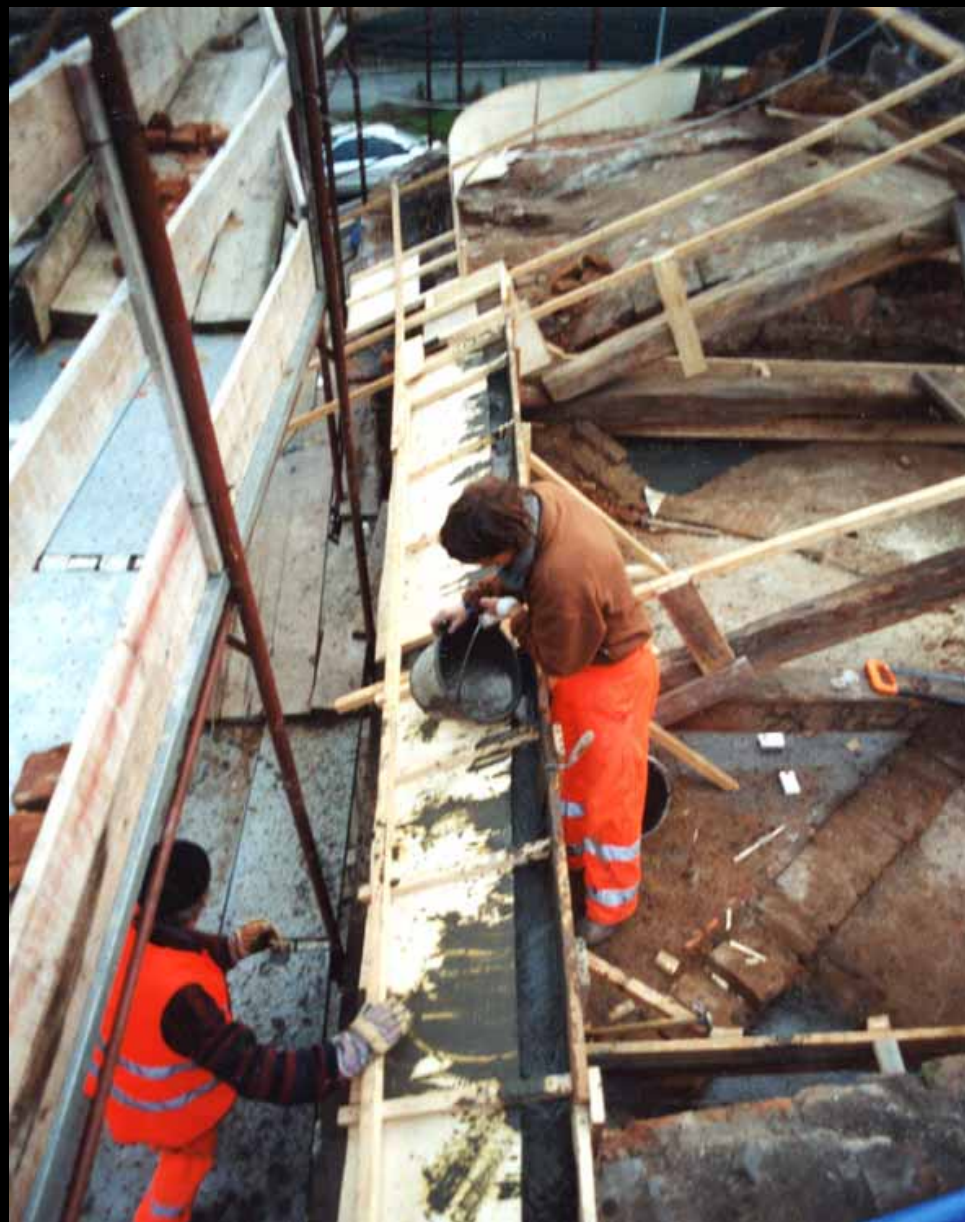
Particolare del getto del cordolo in c.a., a livello del cornicione

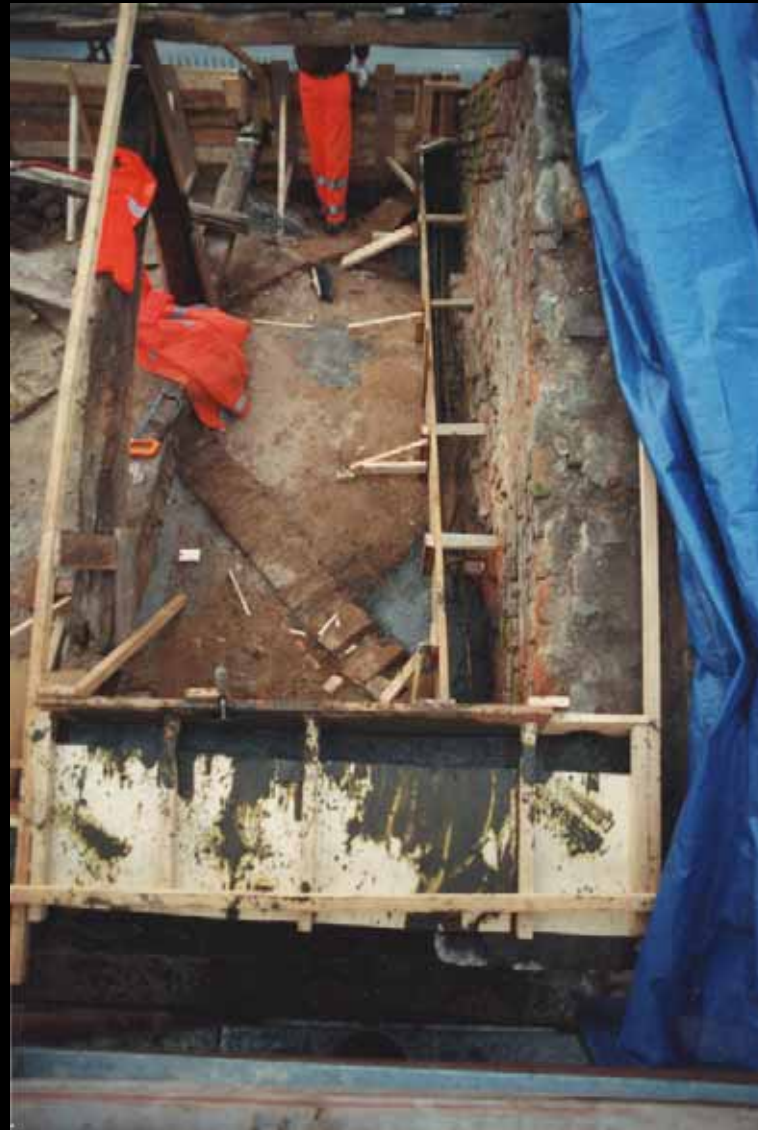
Particolare dell'armatura del cordolo trasversale in c.a., a livello del cornicione,
in corrispondenza del retro della facciata

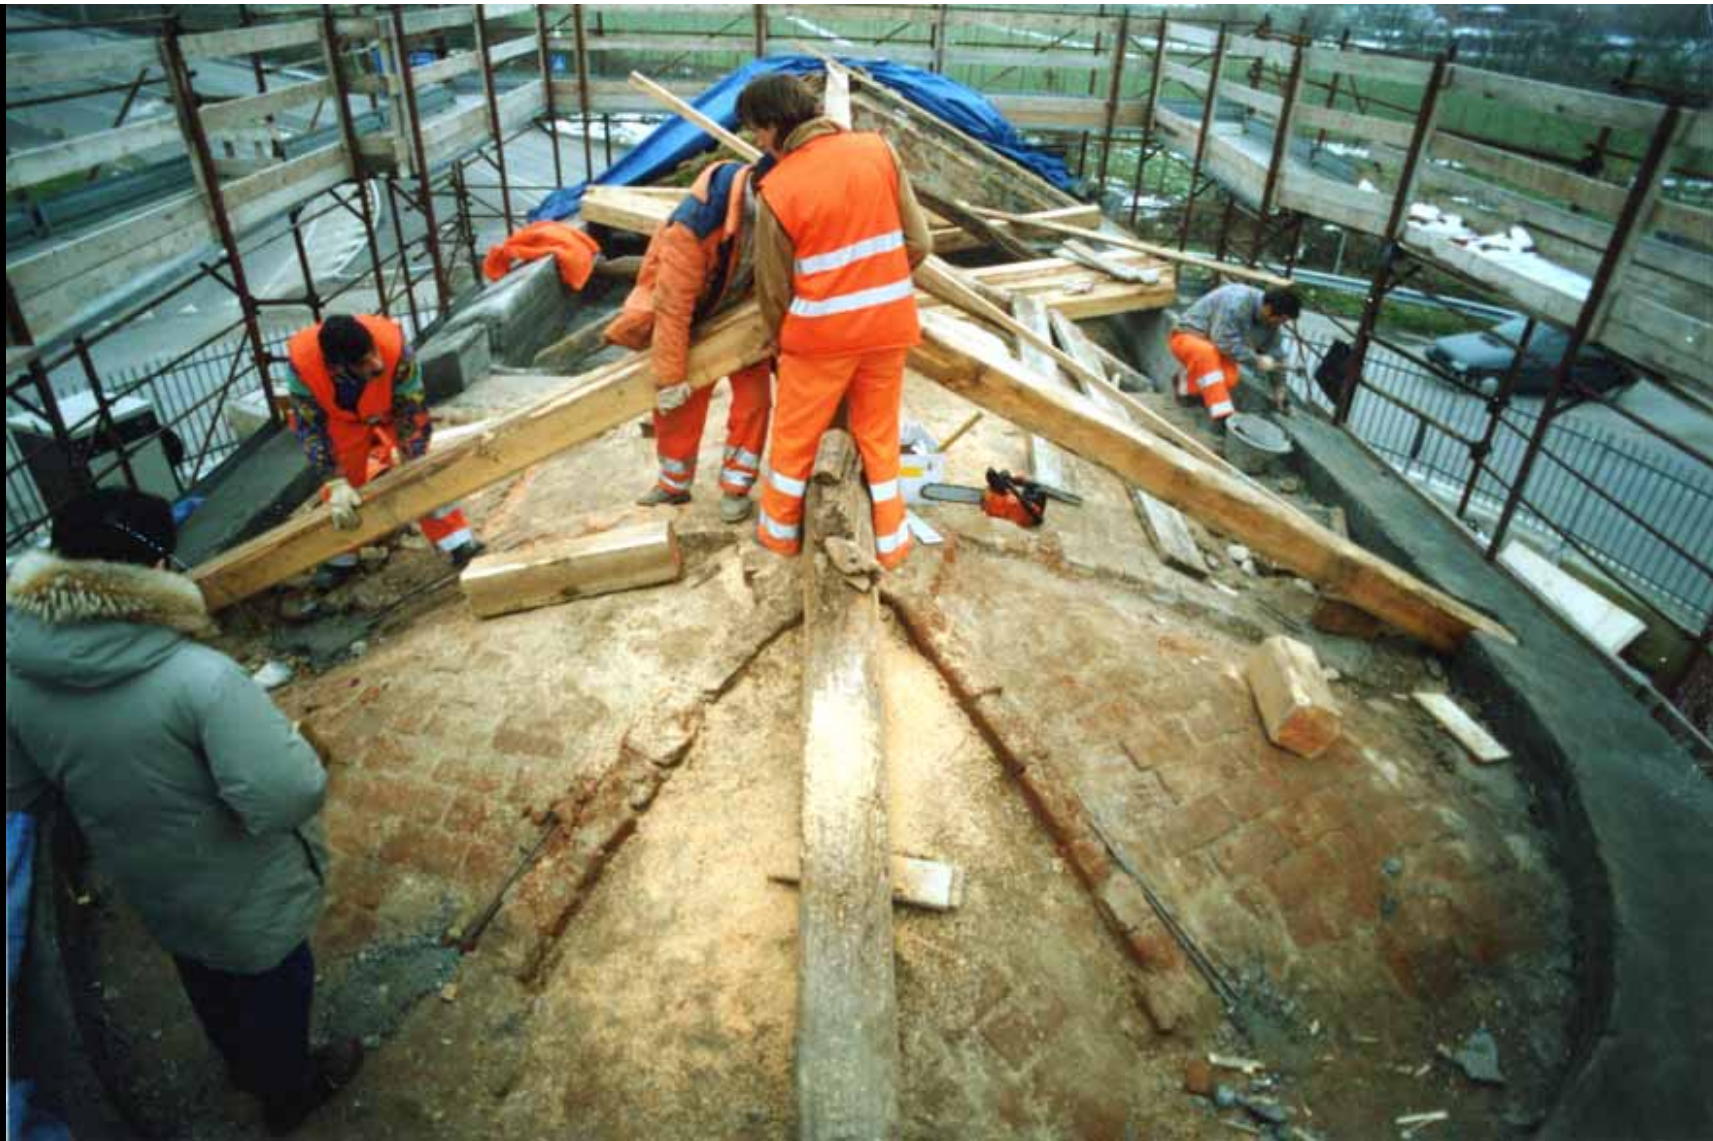
Particolare della posa dei puntoni trasversali in legno, poggianti sul cordolo in c.a. e contro il colmo

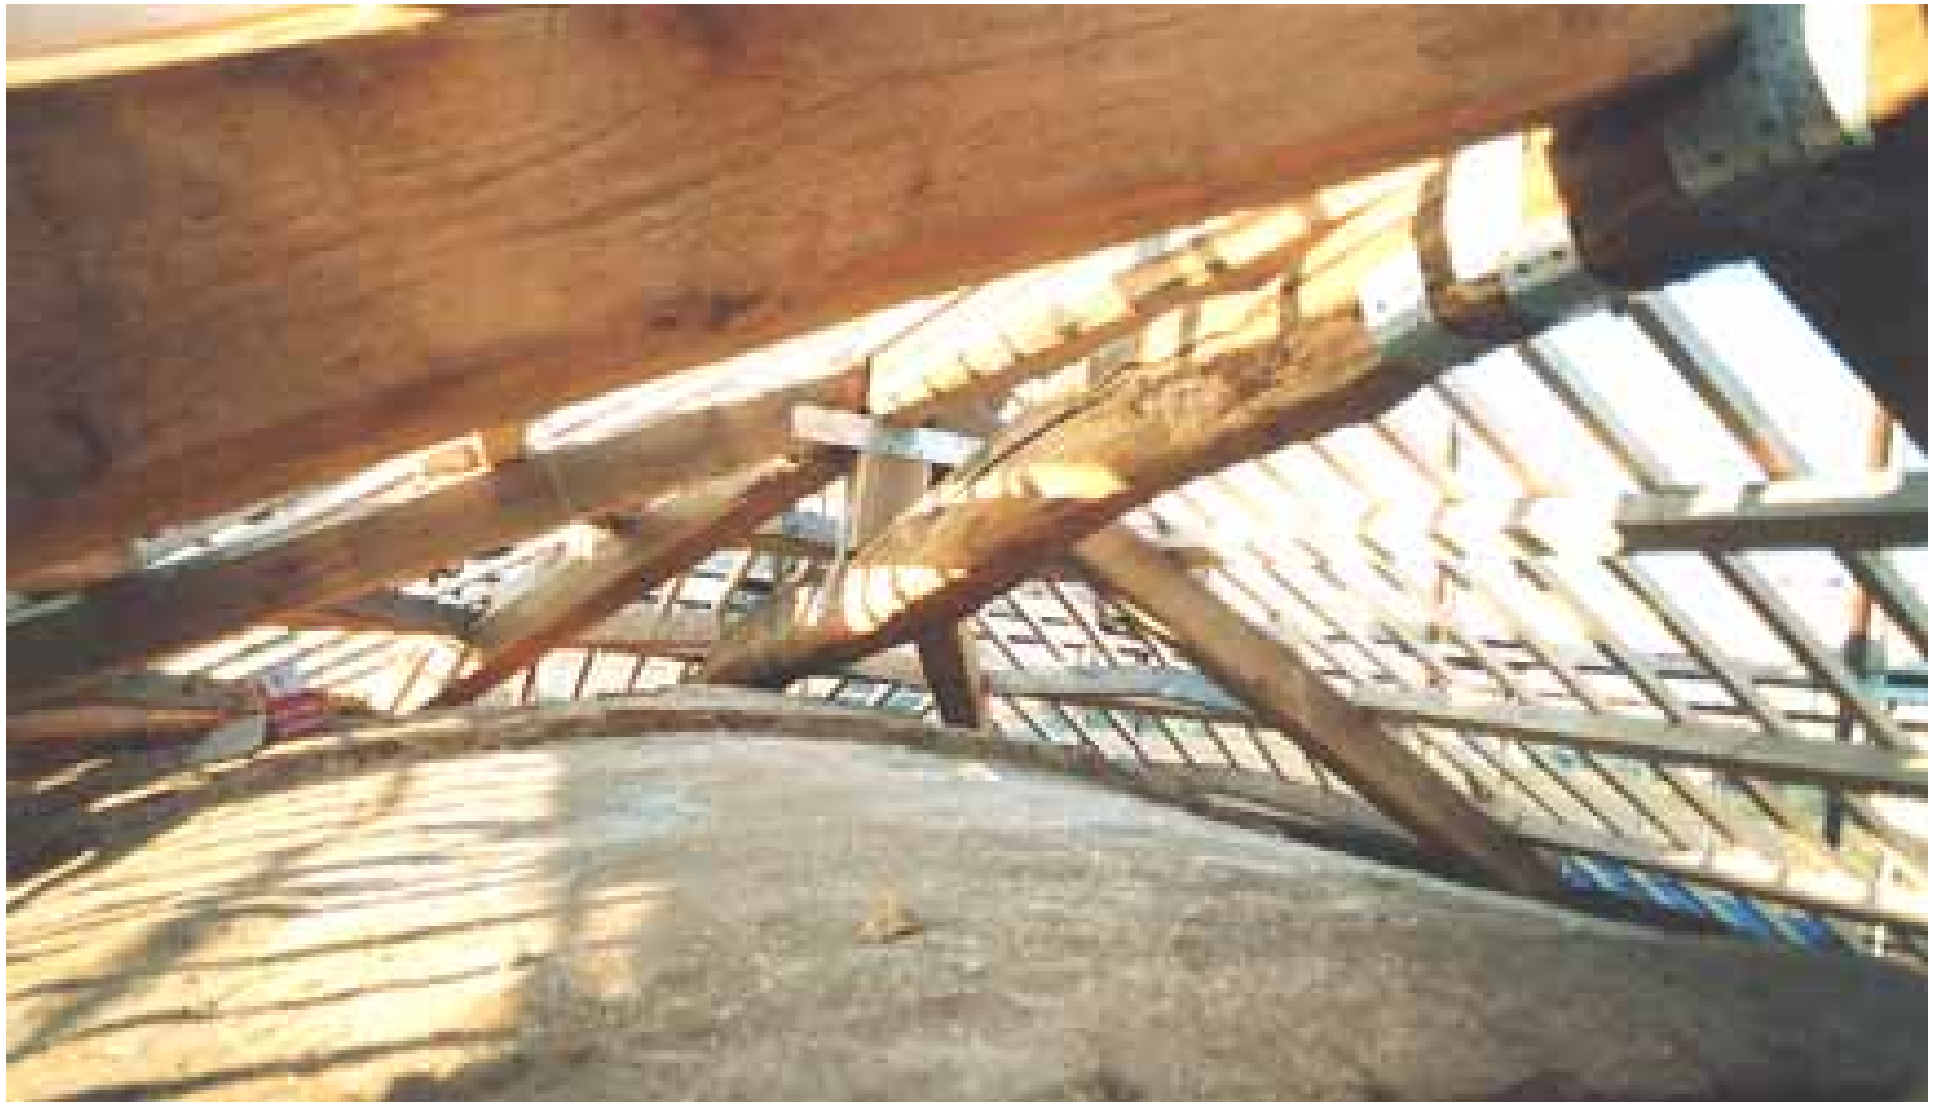
Vista del sottotetto, dopo la posa dei correnti e dei listelli in legno con il puntone longitudinale originario, in corrispondenza della volta dell'abside
