COMUNE DI NICHELINO
SOPRINTENDENZA PER I BENI ARCHITETTONICI E PER IL PAESAGGIO DEL PIEMONTE
SOPRINTENDENZA PER I BENI STORICO-ARTISTICI E DEMOANTROPOLOGICI DEL PIEMONTE
CNA - POLITECNICO DI TORINO

IL RESTAURO DELLA CAPPELLA SAN ROCCO

PROGETTO E DIREZIONE LAVORI: PROF. ARCH. GIOVANNI BRINO

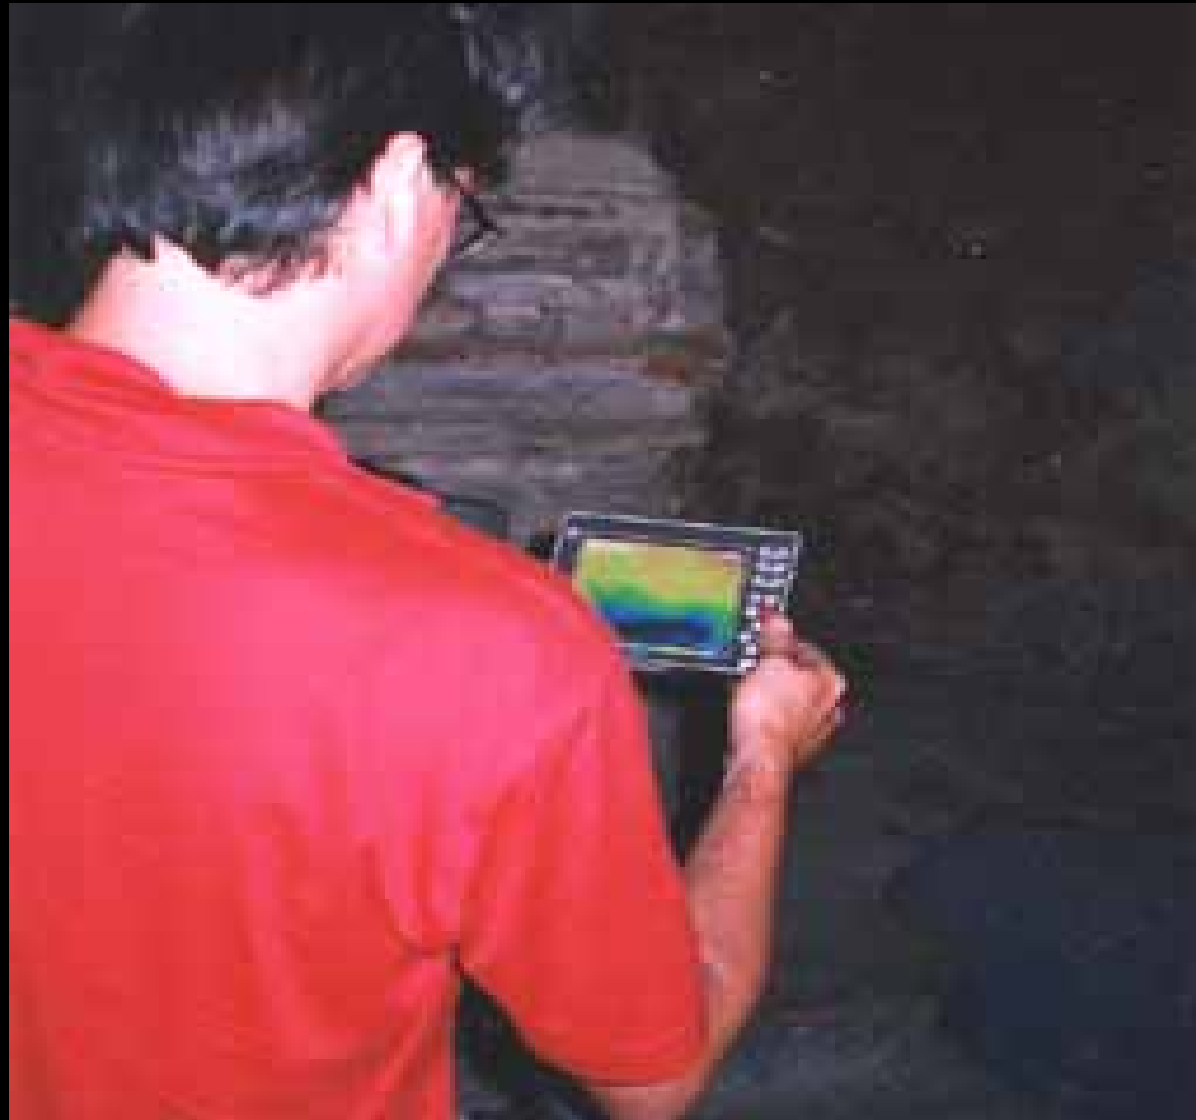
Particolare dell'indagine termografica per l'analisi qualitativa dell'umidità

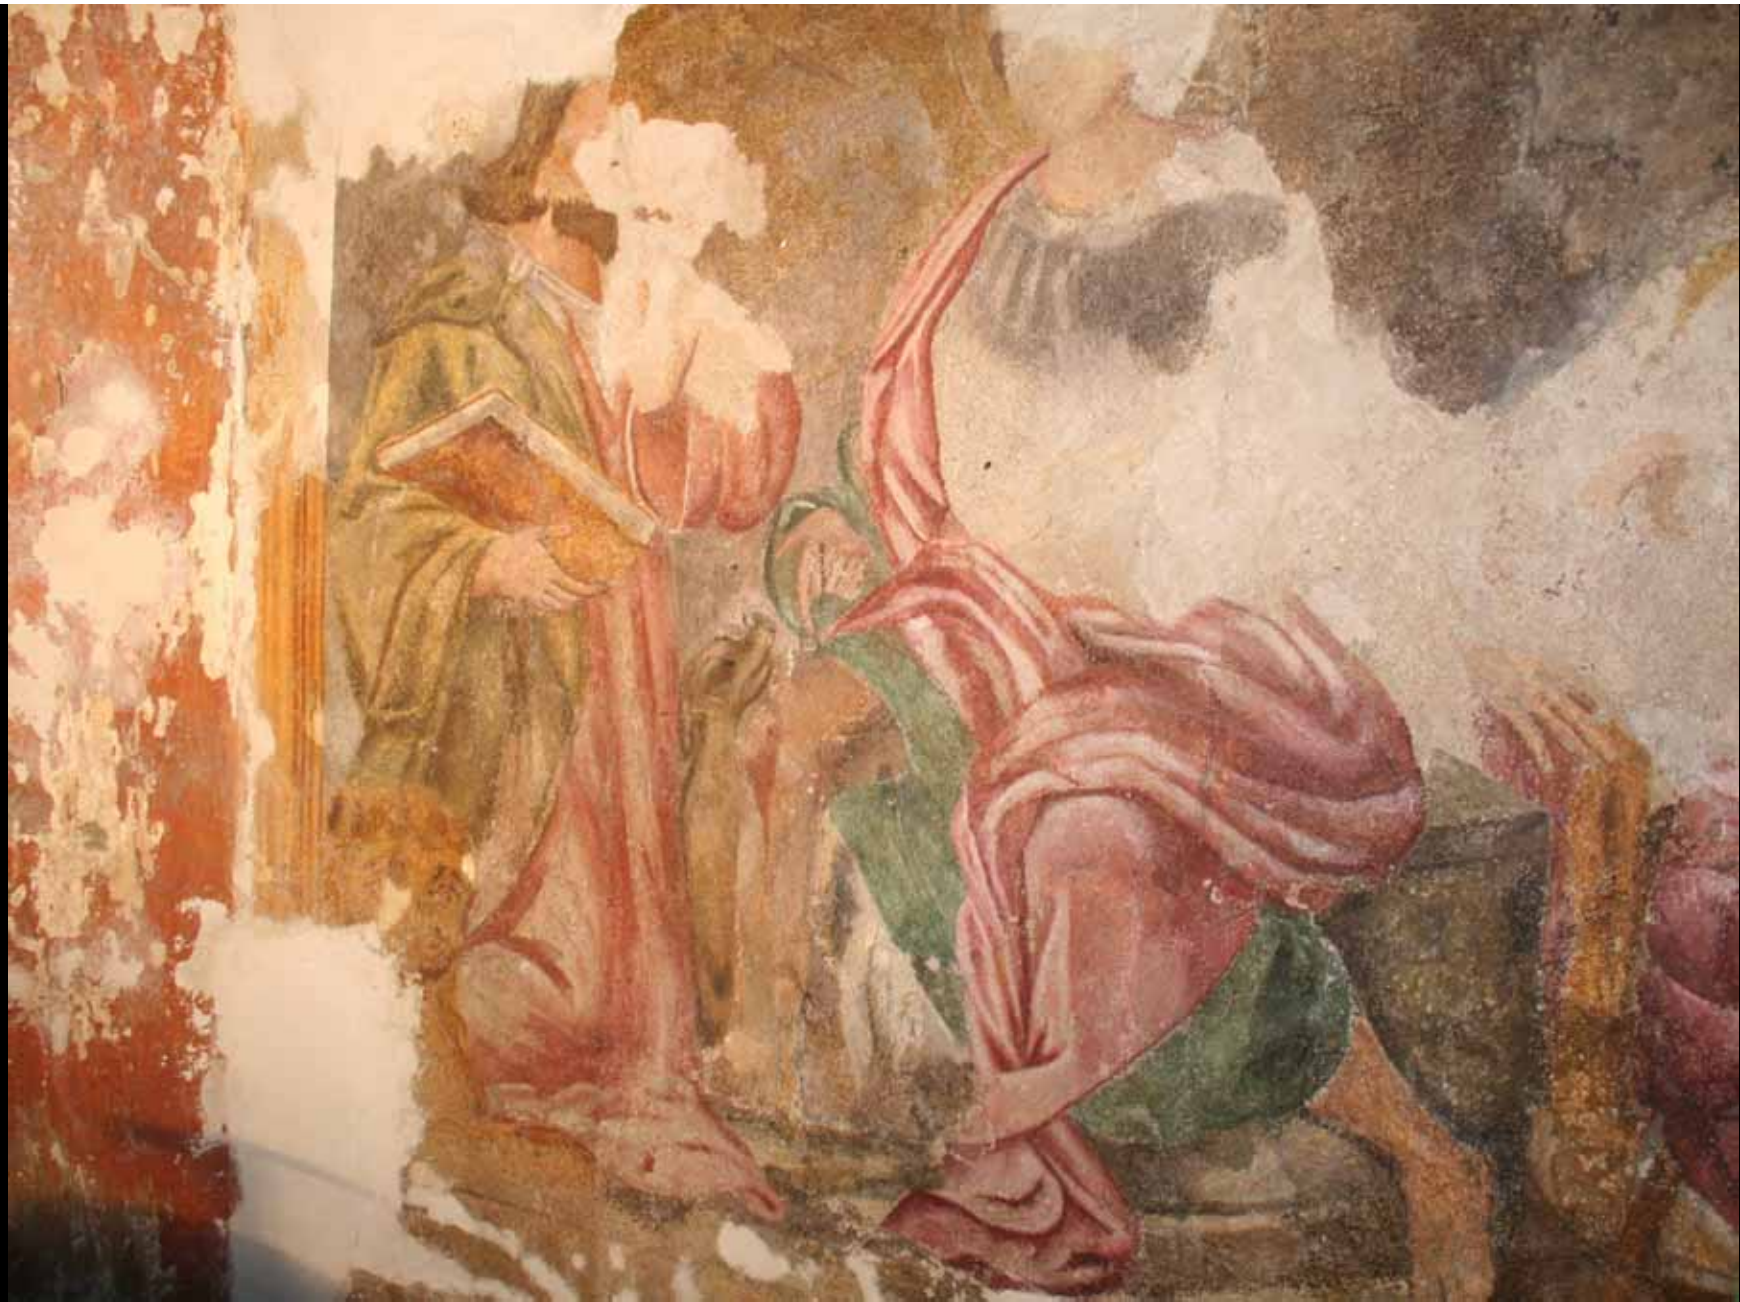
Integrazione dell'intonaco mancante dell'affresco

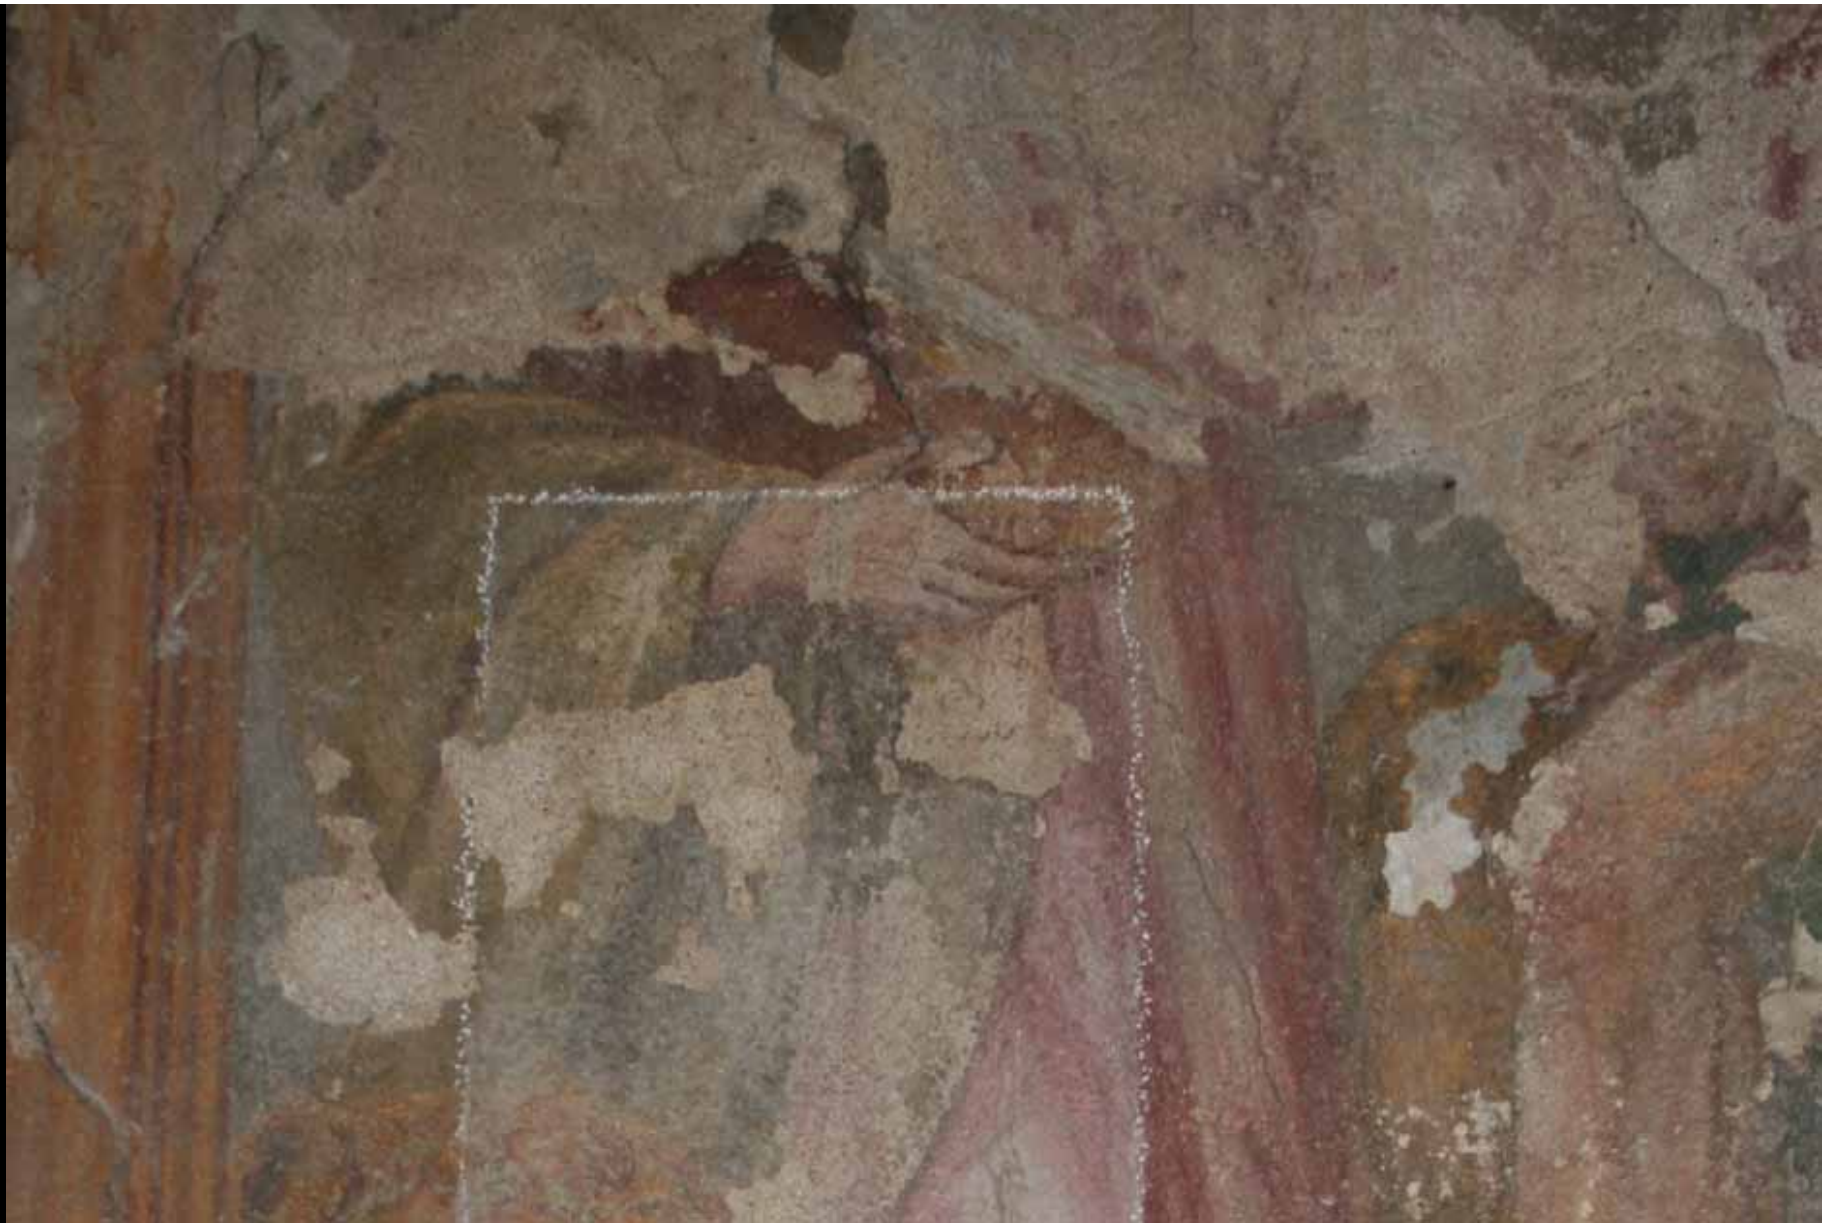
Saggio di pulitura dell'affresco di San Rocco

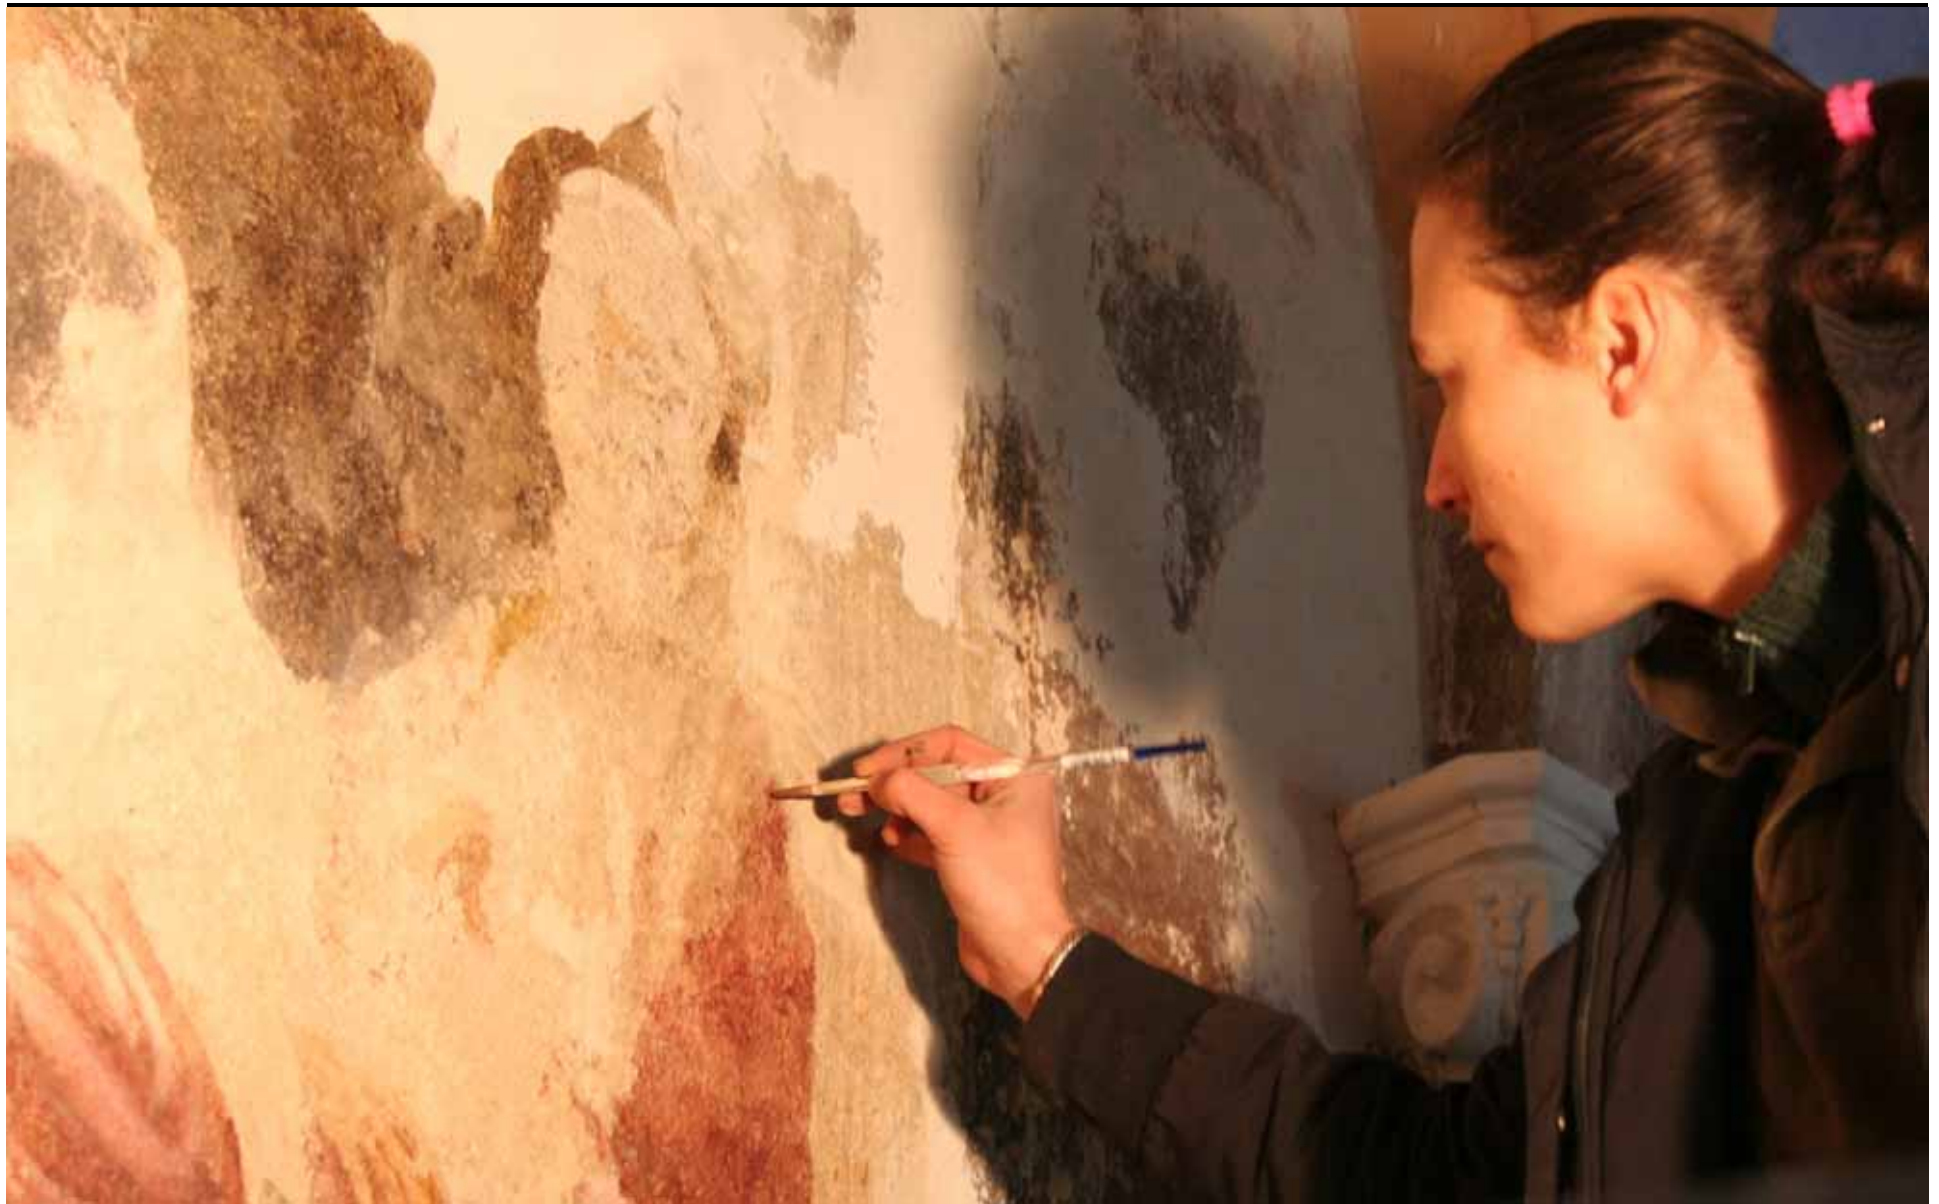
L'affresco di San Rocco, durante le operazioni di restauro

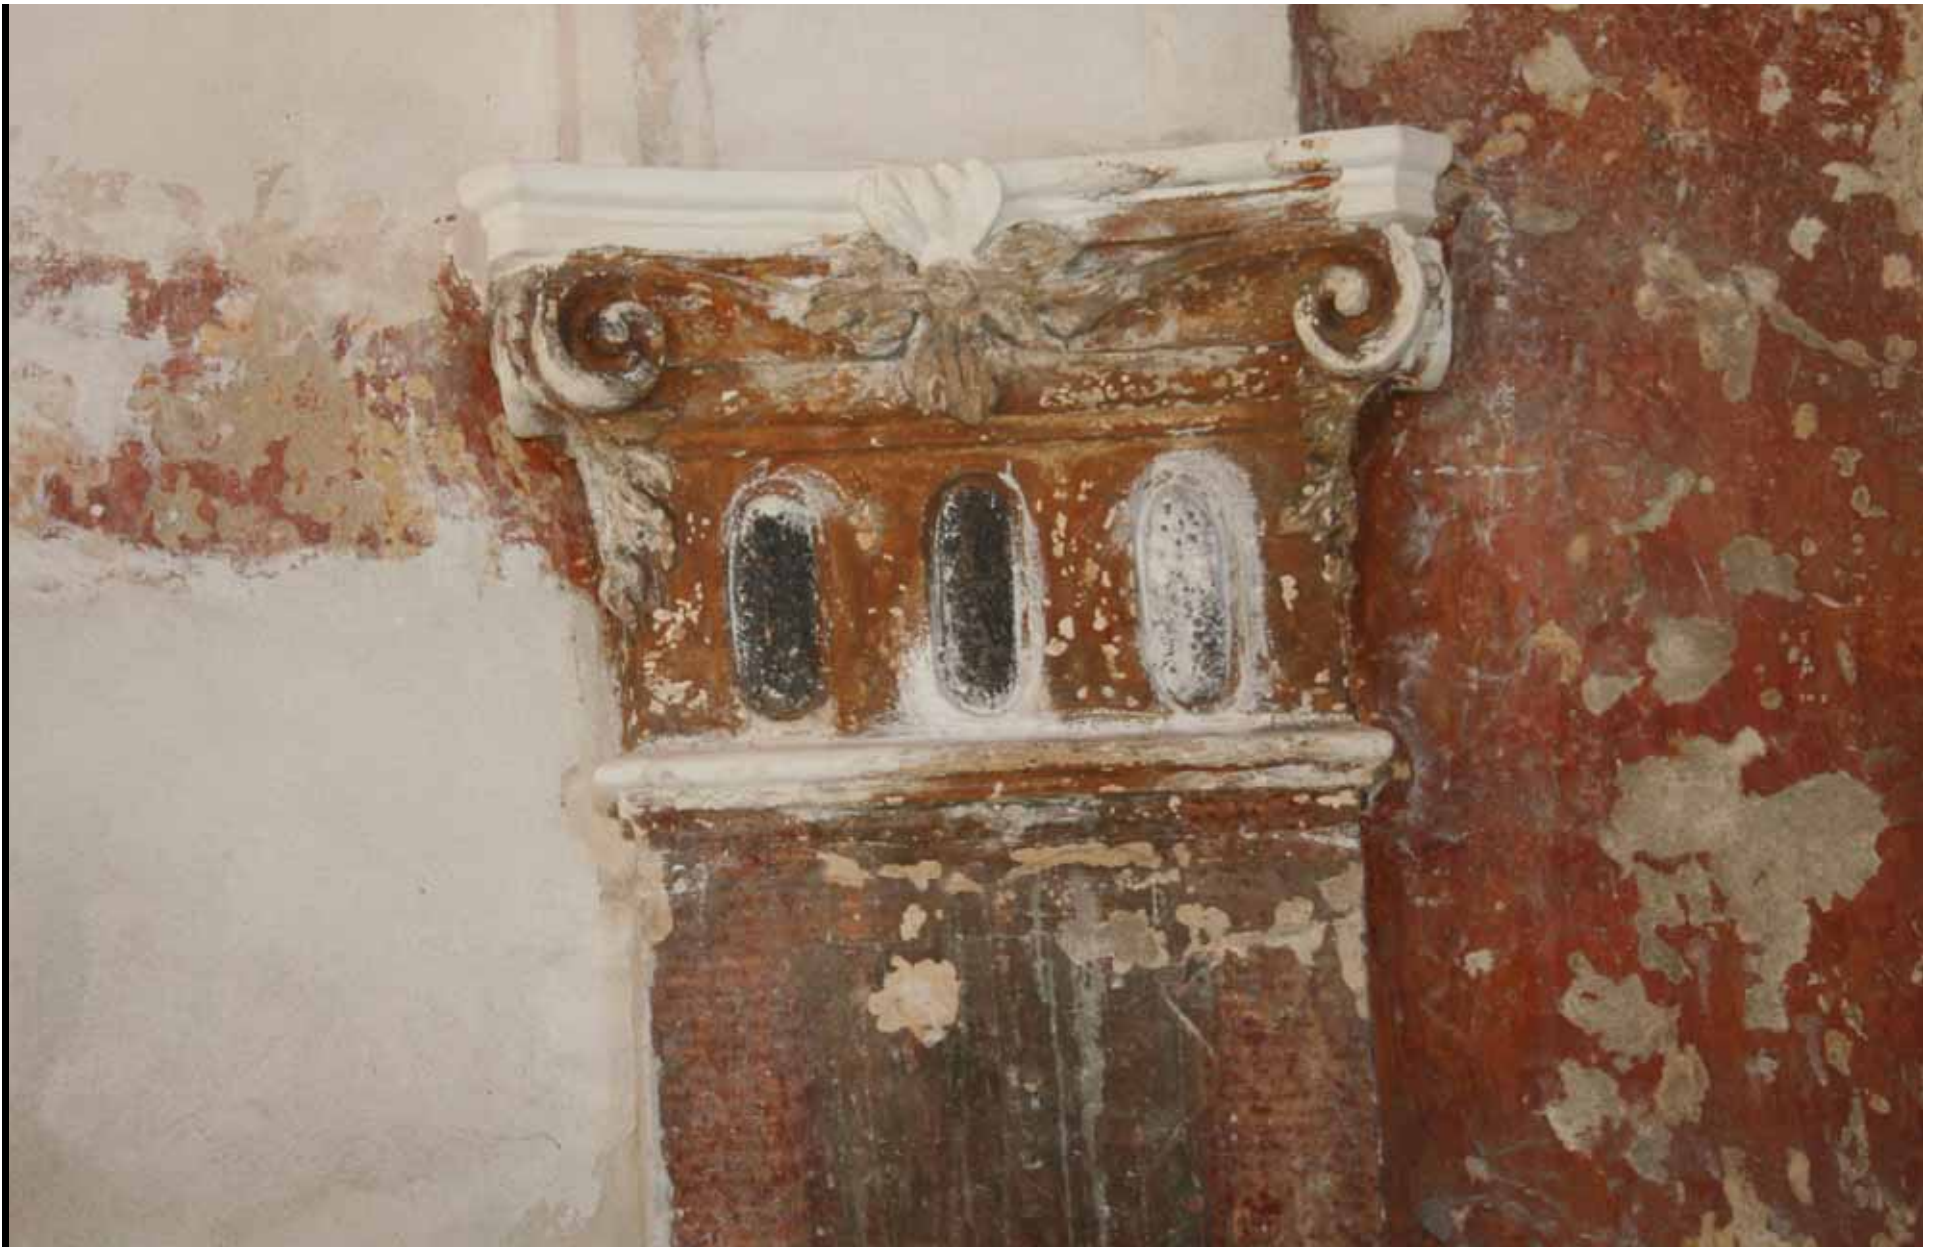
Altro capitello ripristinato delle parti mancanti

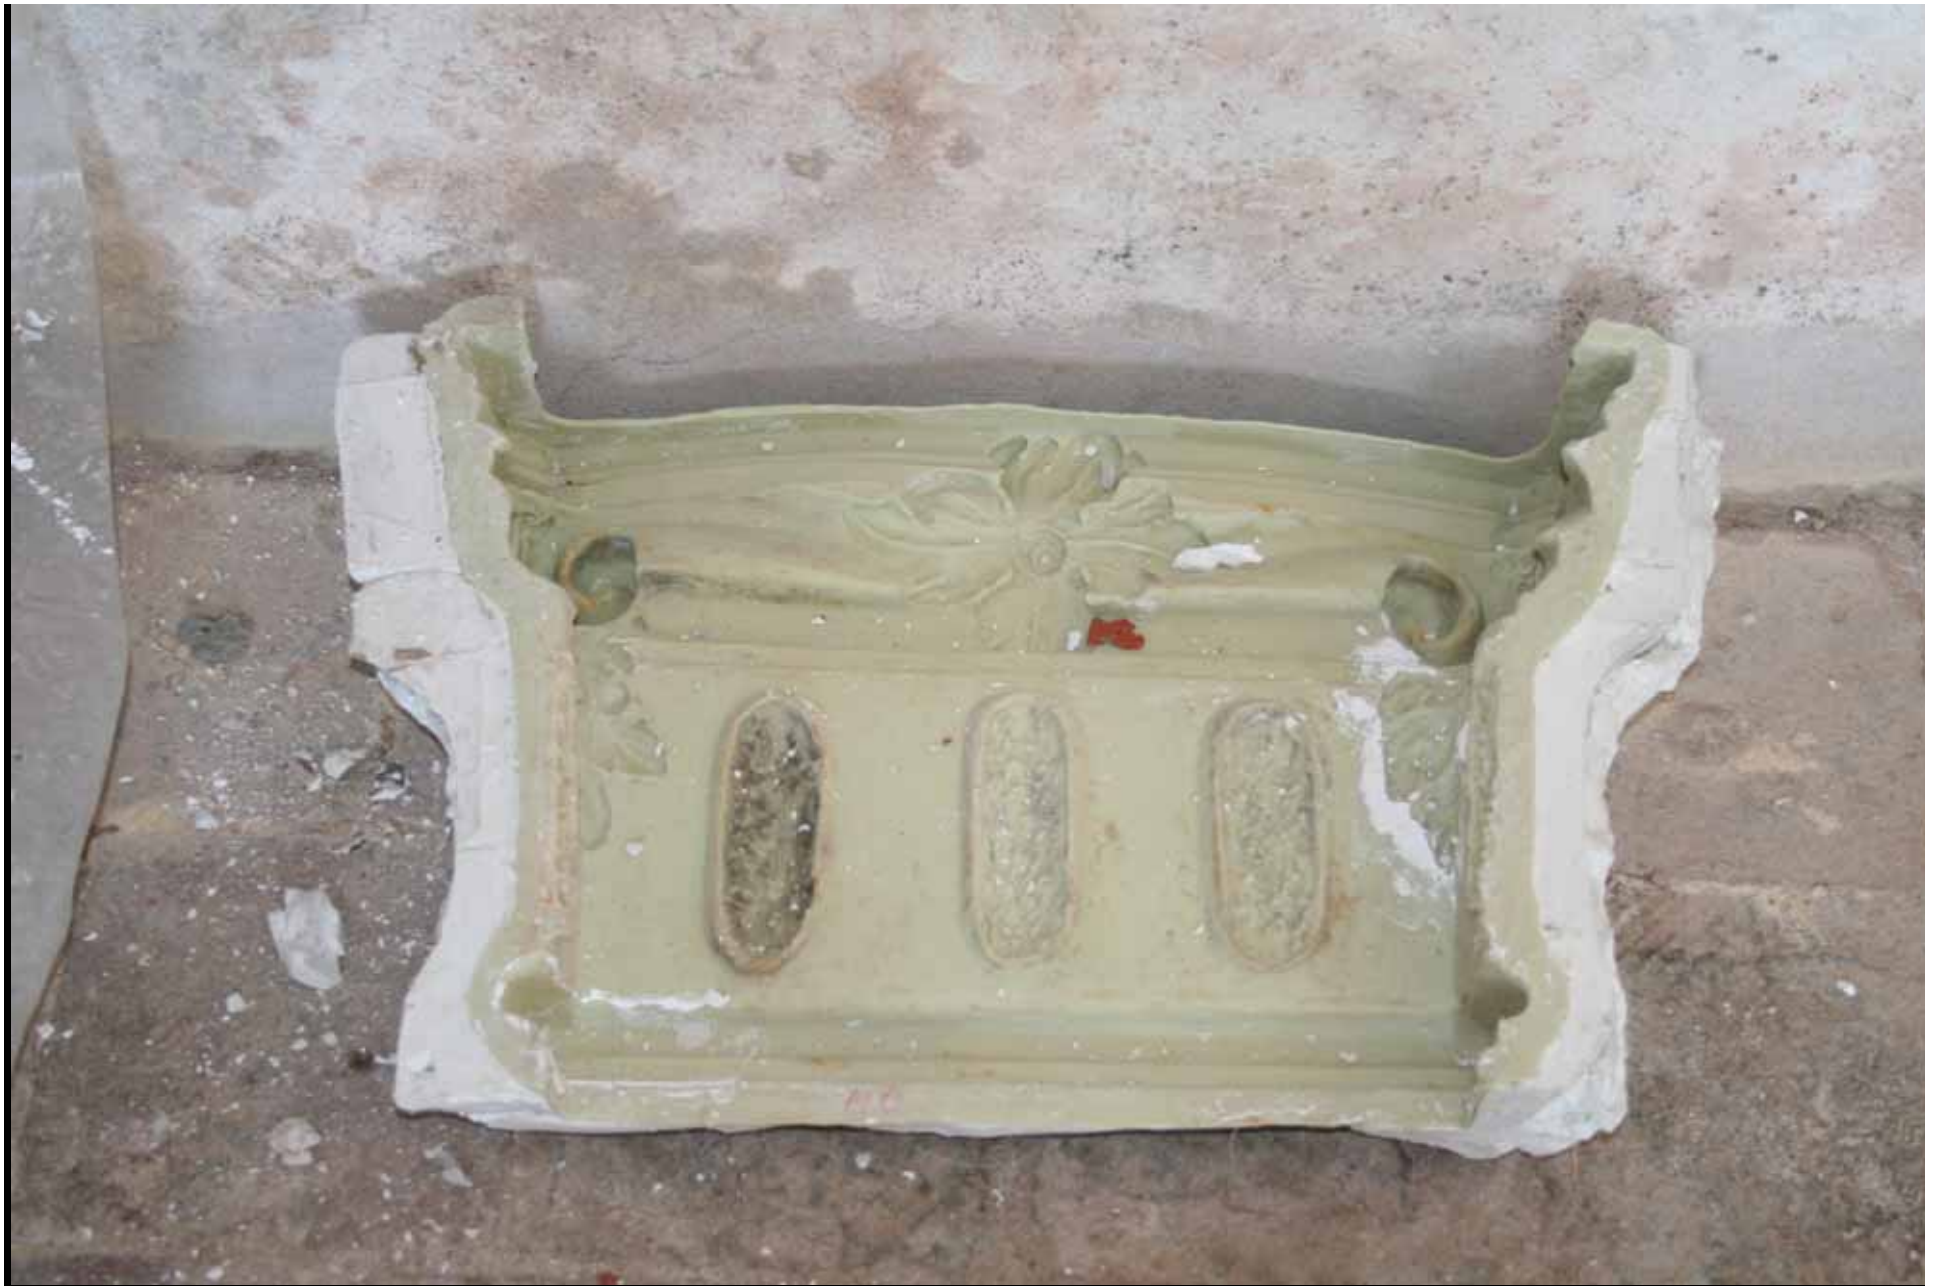
Calco di uno dei capitelli in stucco dell'abside ancora perfettamente conservato,

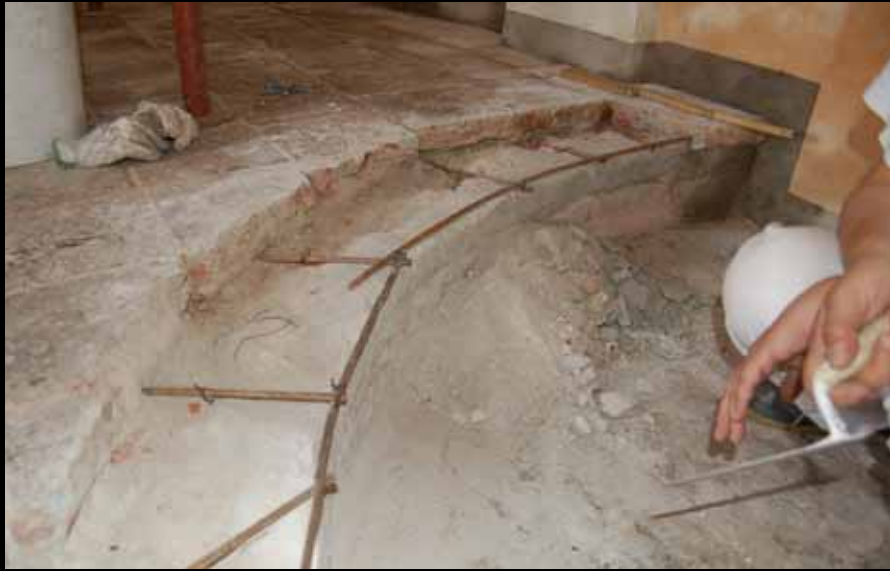
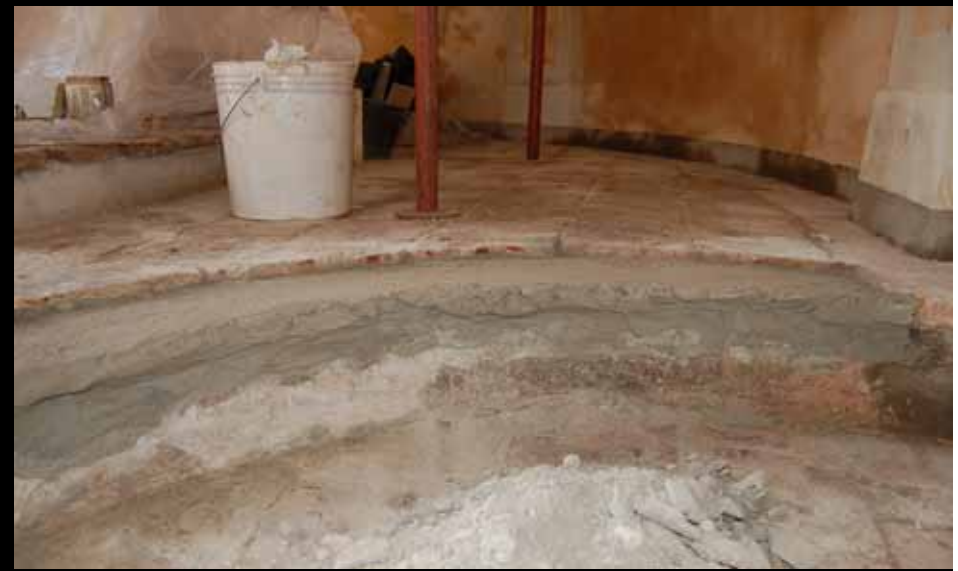
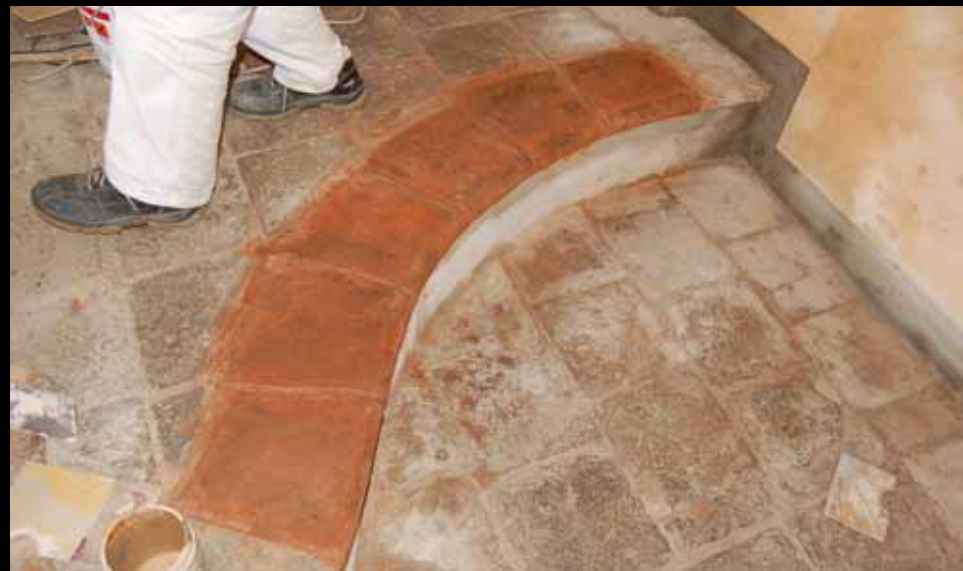
Armatura del bordo della pavimentazione sopraelevata dell'altare, dopo la rimozione di quella cementizia preesistente, e ripristino della stessa con malta al cocchiopesto

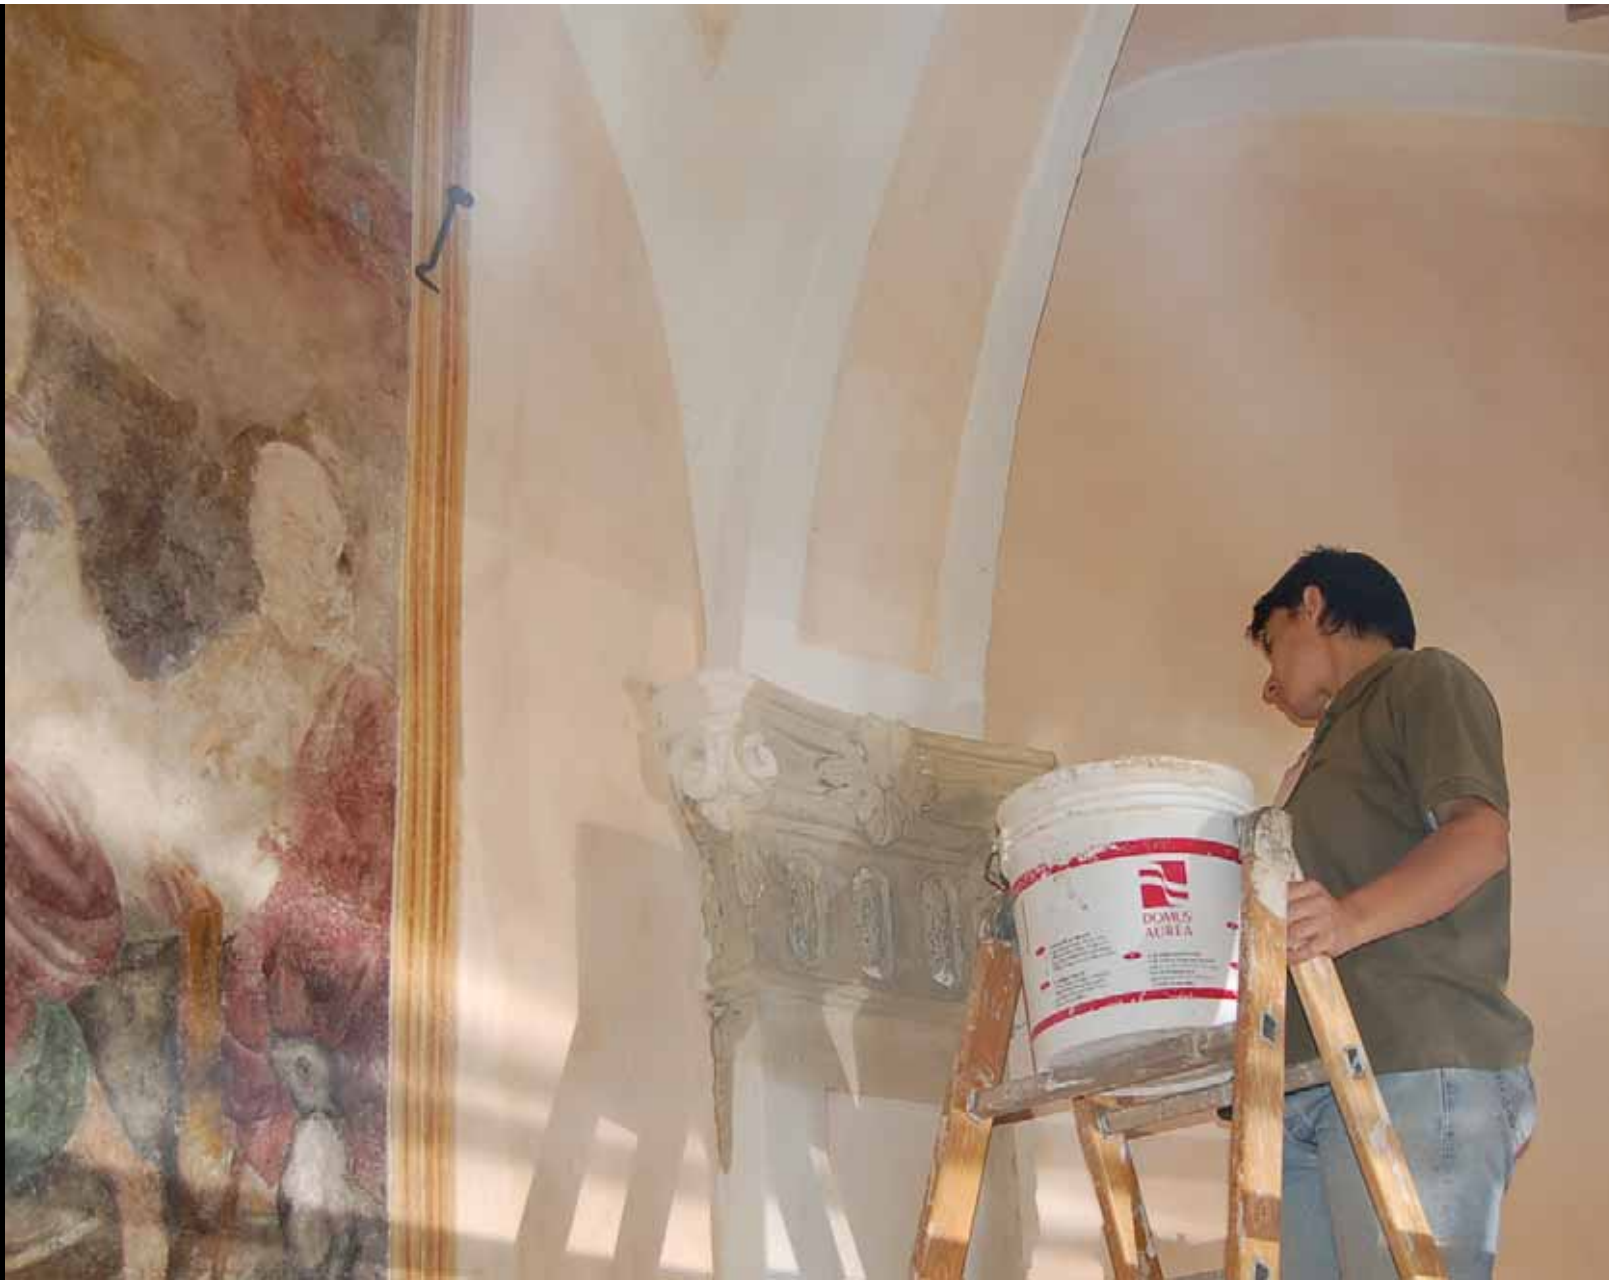
Particolare della coloritura delle pareti e delle volte, in base alle stratigrafie

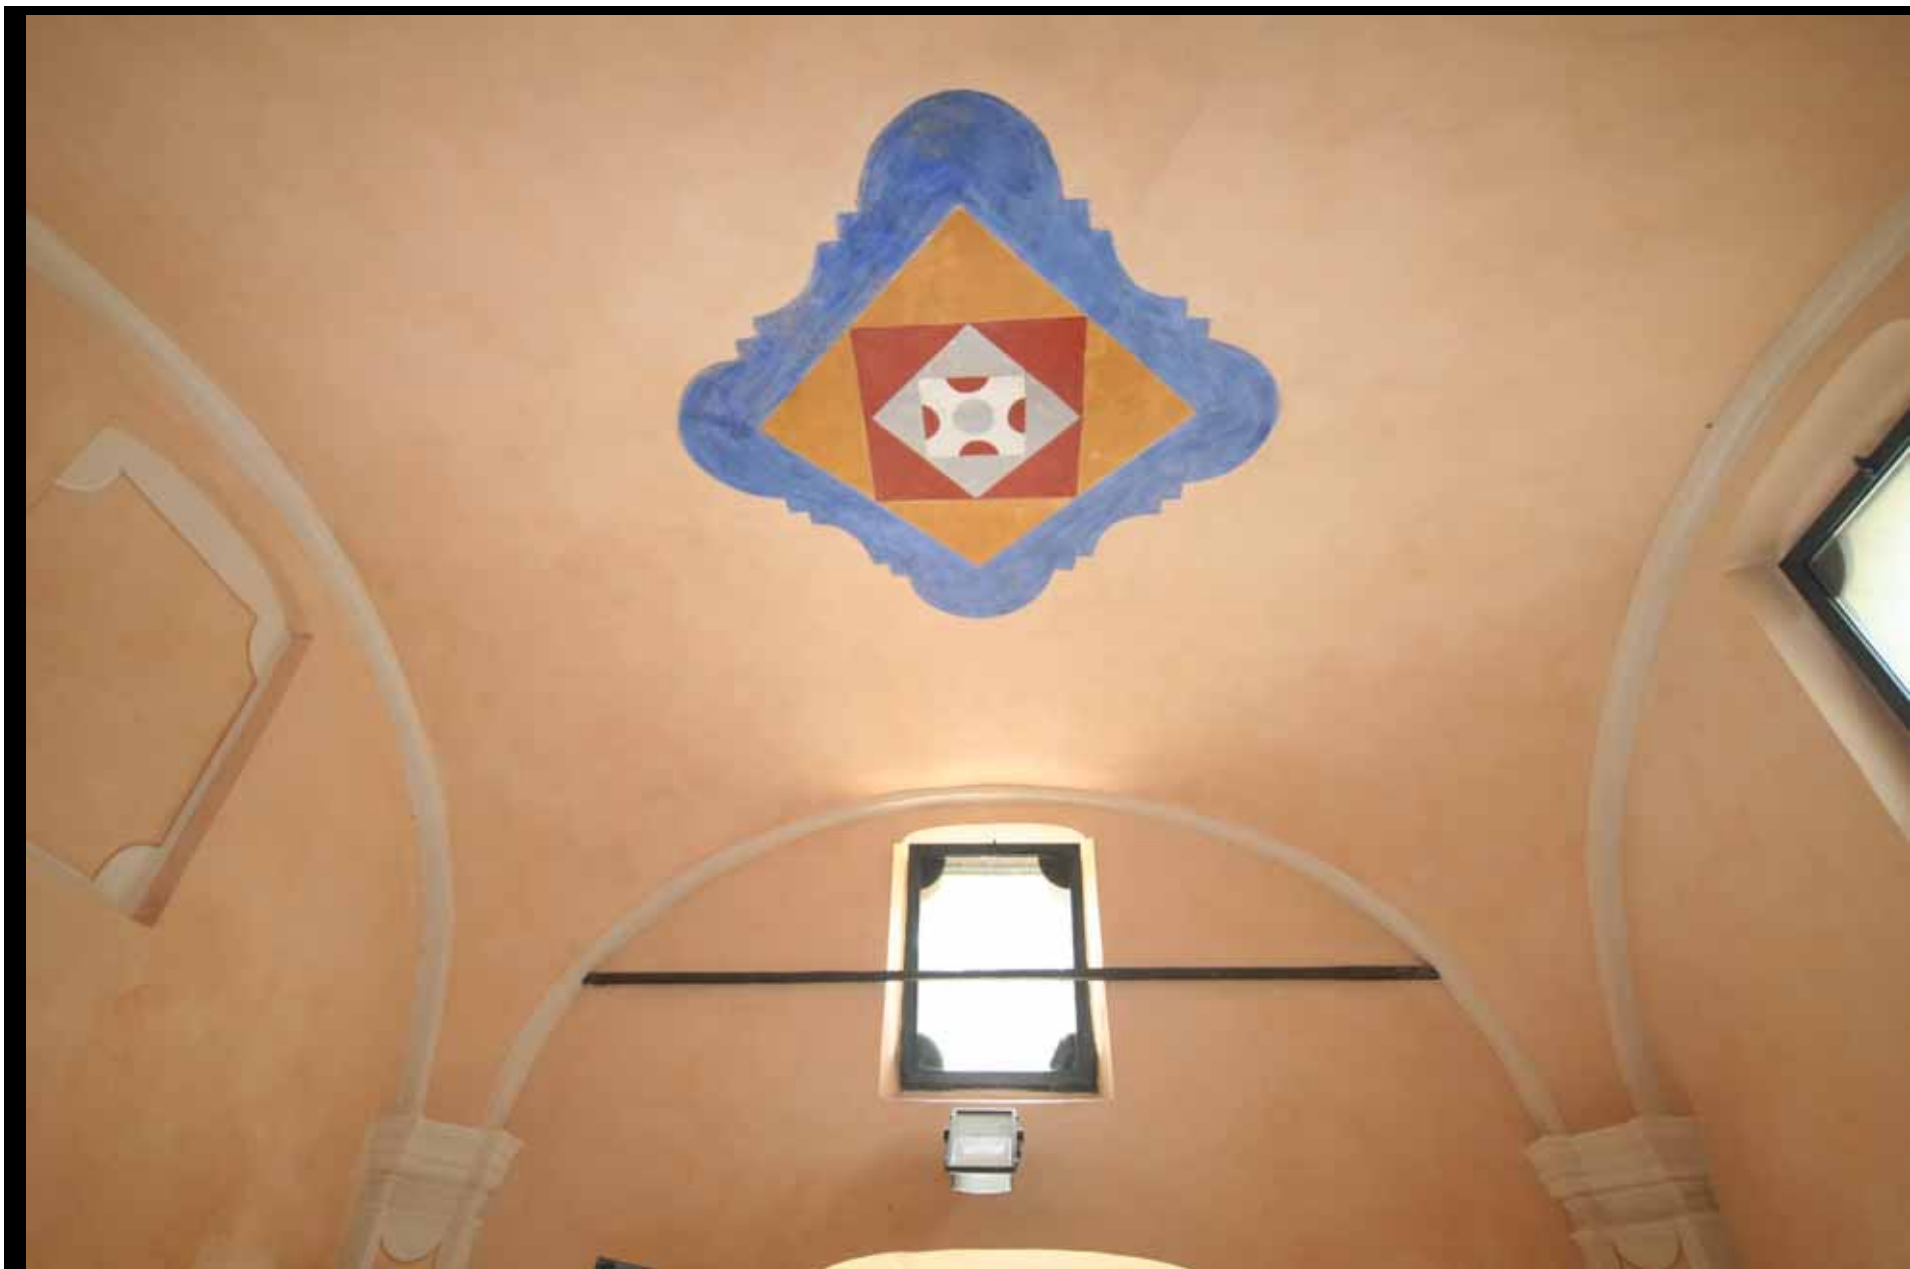
Le pareti e la volta dell'entrata della Cappella,
dopo il restauro delle coloriture, in base alle stratigrafie
